PROCES VERBAL DESCRIPTIF DE BIEN

EXPEDITION
BANQUE POPULAIRE DU SUD c/ K

Sur la commune de LE BOUSQUET D'ORB (34260), 34 rue du Méguillou :

- Une maison d'habitation élevée d'un étage sur rez-de-chaussée avec caves et gatelas, cadastrée section B n°1270 pour 1a 15ca
- Une terrasse recouvrant la surface de la cave à laquelle on accède par l'immeuble cadastré B 1270, et représentant le Lot n°2 sans tantièmes de la section B n°1272 d'une contenance de 11ca

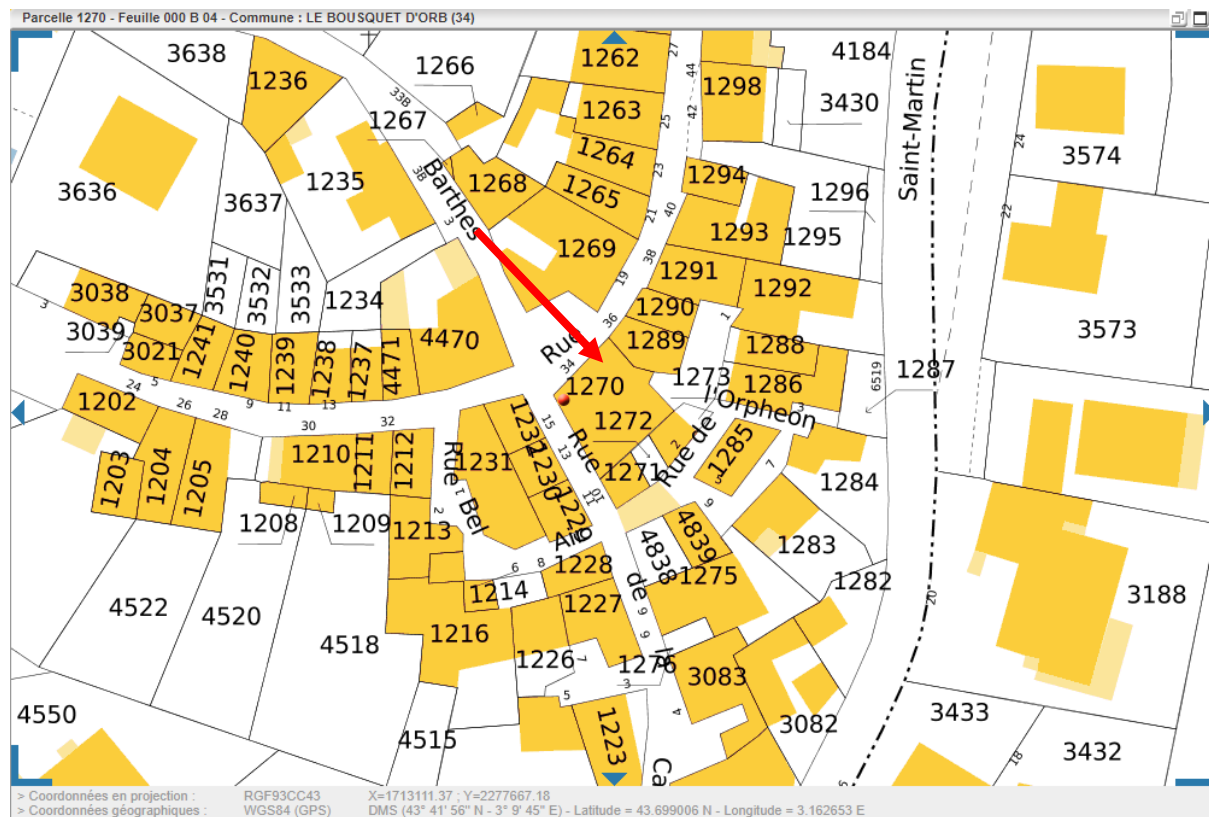
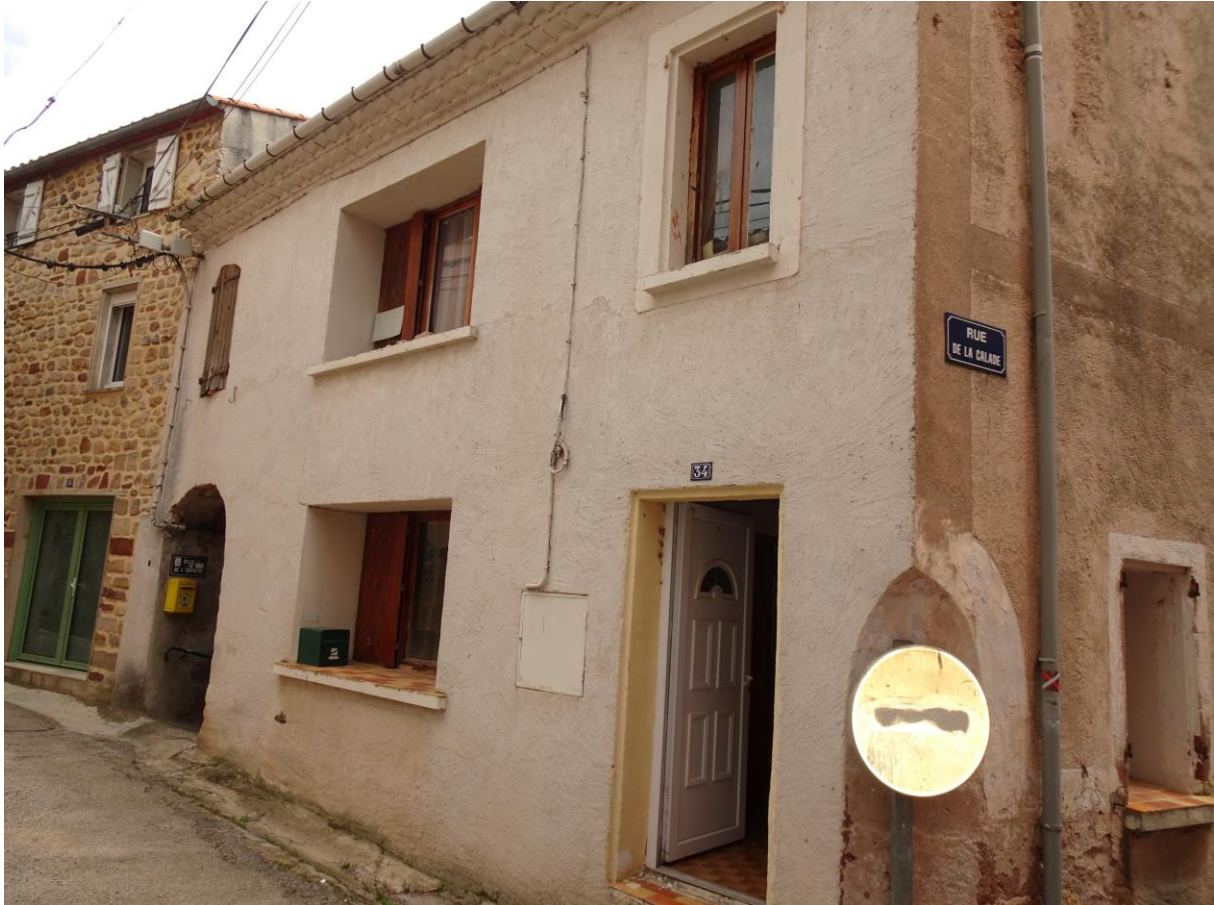
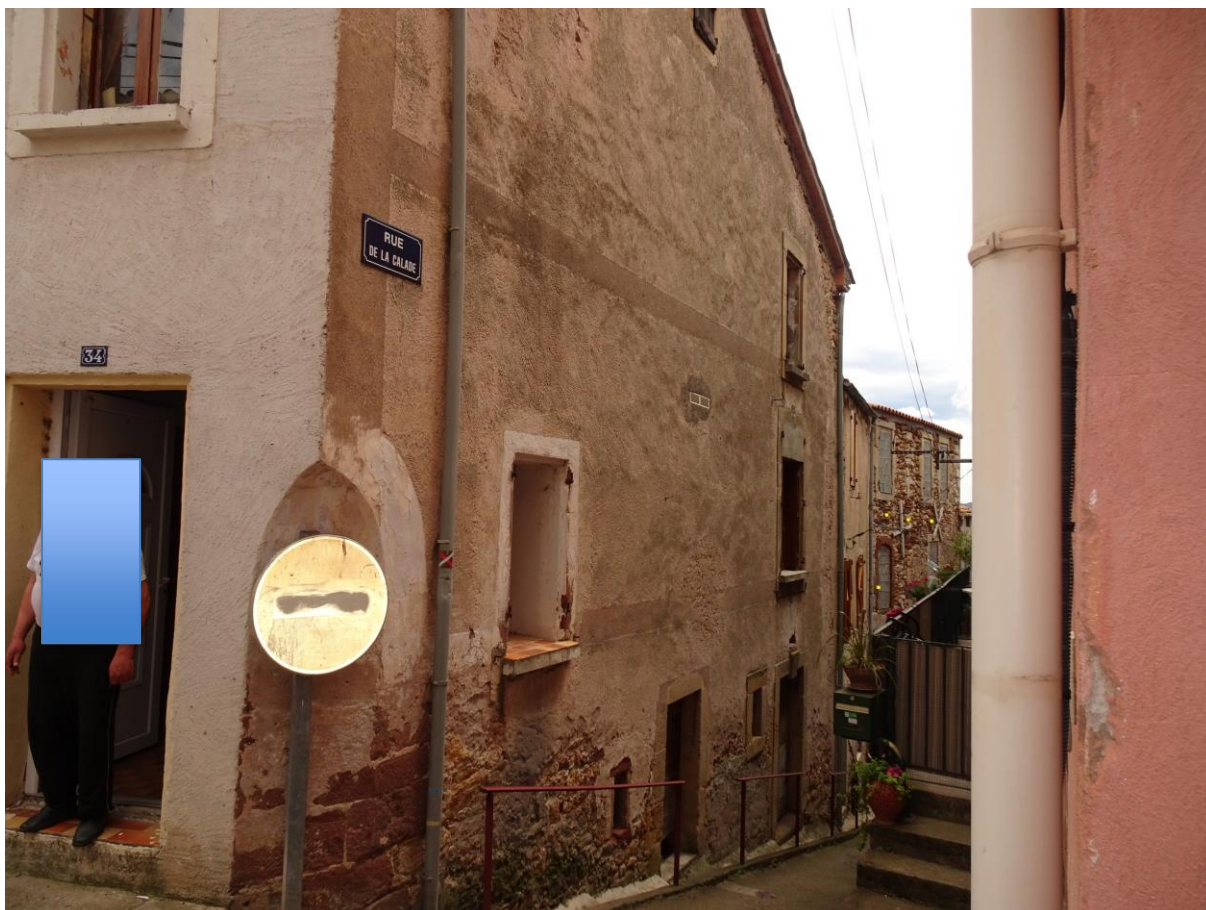
FACADES IMMEUBLE :

Il s'agit d'un immeuble mitoyen par deux cotés, à toiture un pan à tuiles canal.

Le crépi ne supporte aucun dommage profond structurel de type fissure ou lézarde.

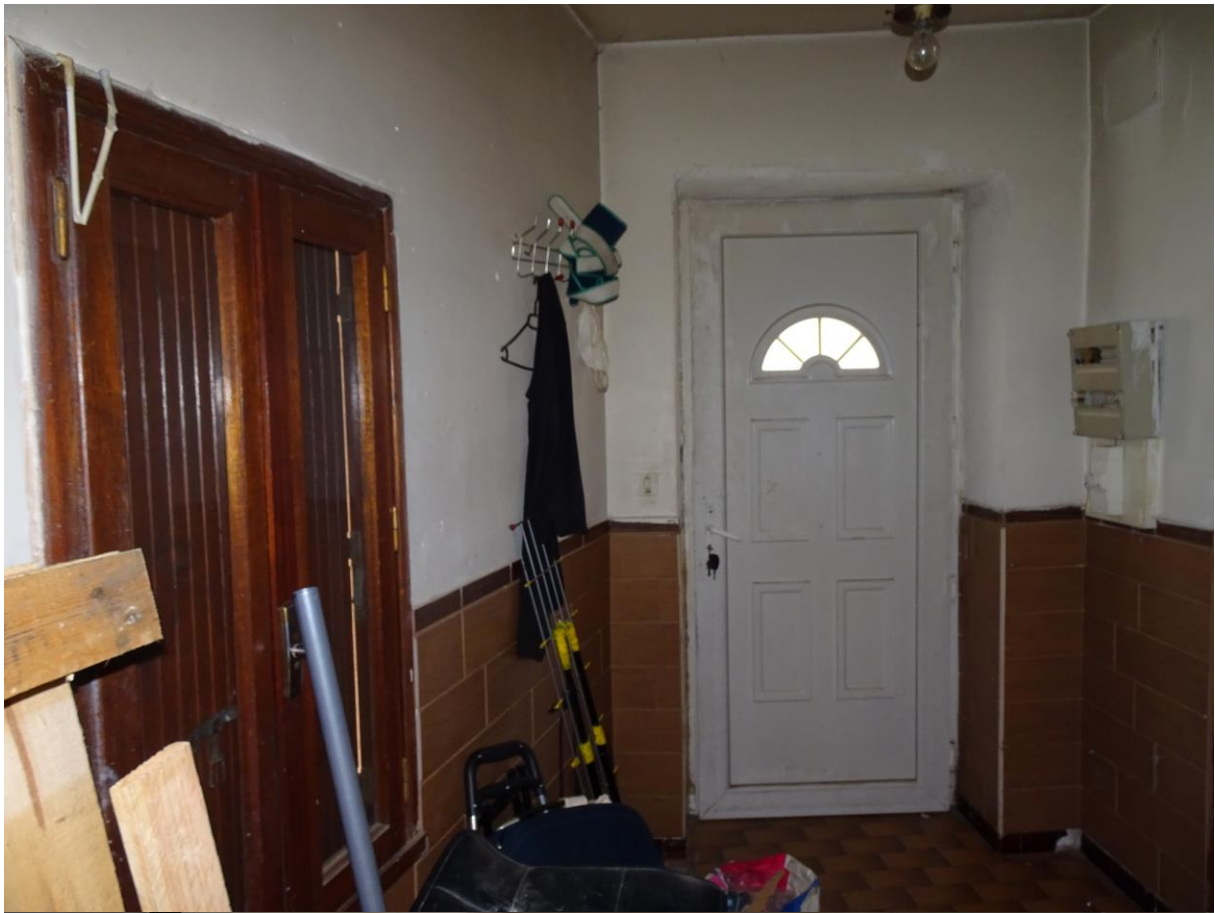
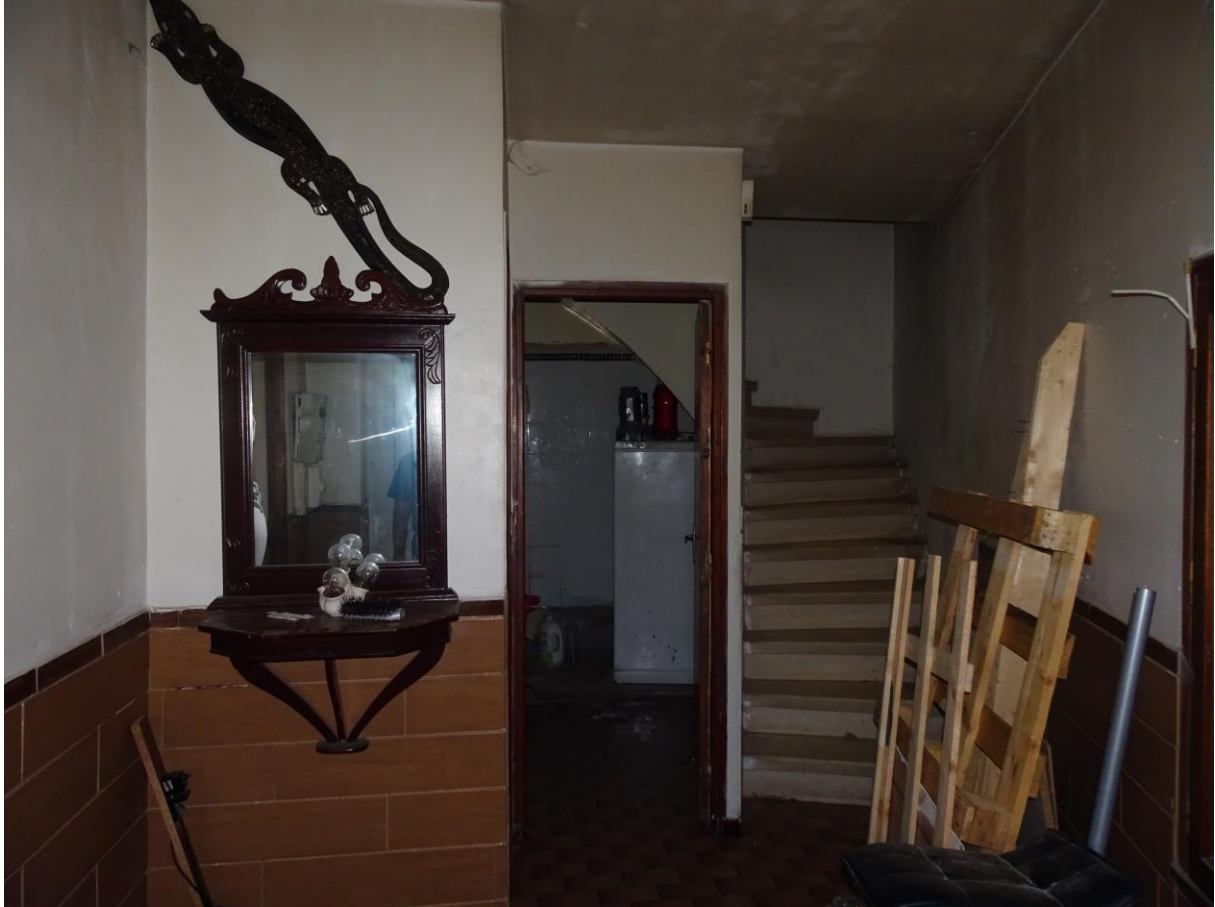
HALL D'ENTREE :

L'entrée principale se réalise au moyen d'une porte PVC en bon état de fonctionnement et donnant directement sur la voie publique.

Le revêtement de sol est constitué d'un carrelage usagé, foncé, maintenu en état d'entretien apparent et ne présentant aucun dommage.

Les murs partiellement carrelés et peints supportent des différences de teintes.

Le plafond peint également ne présente aucune détérioration notable.

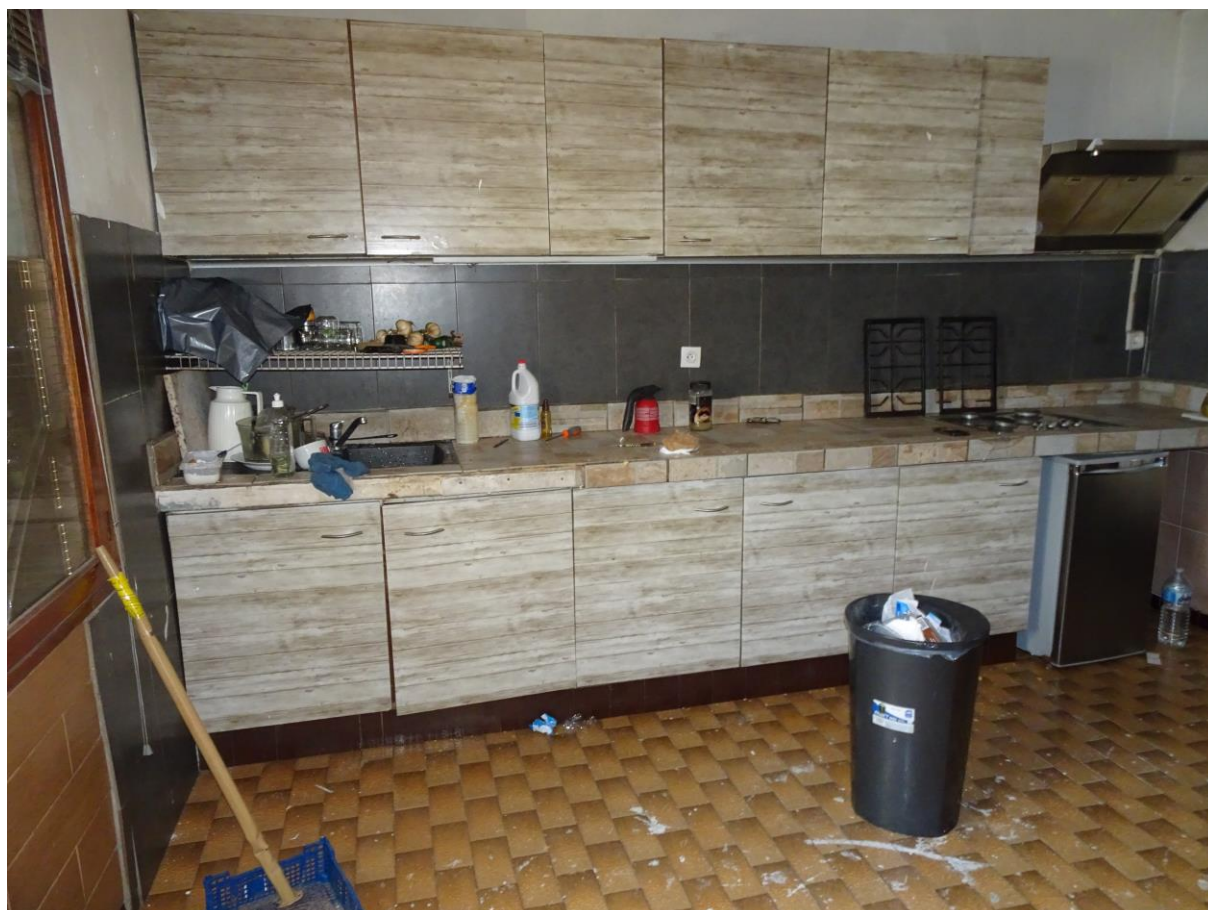
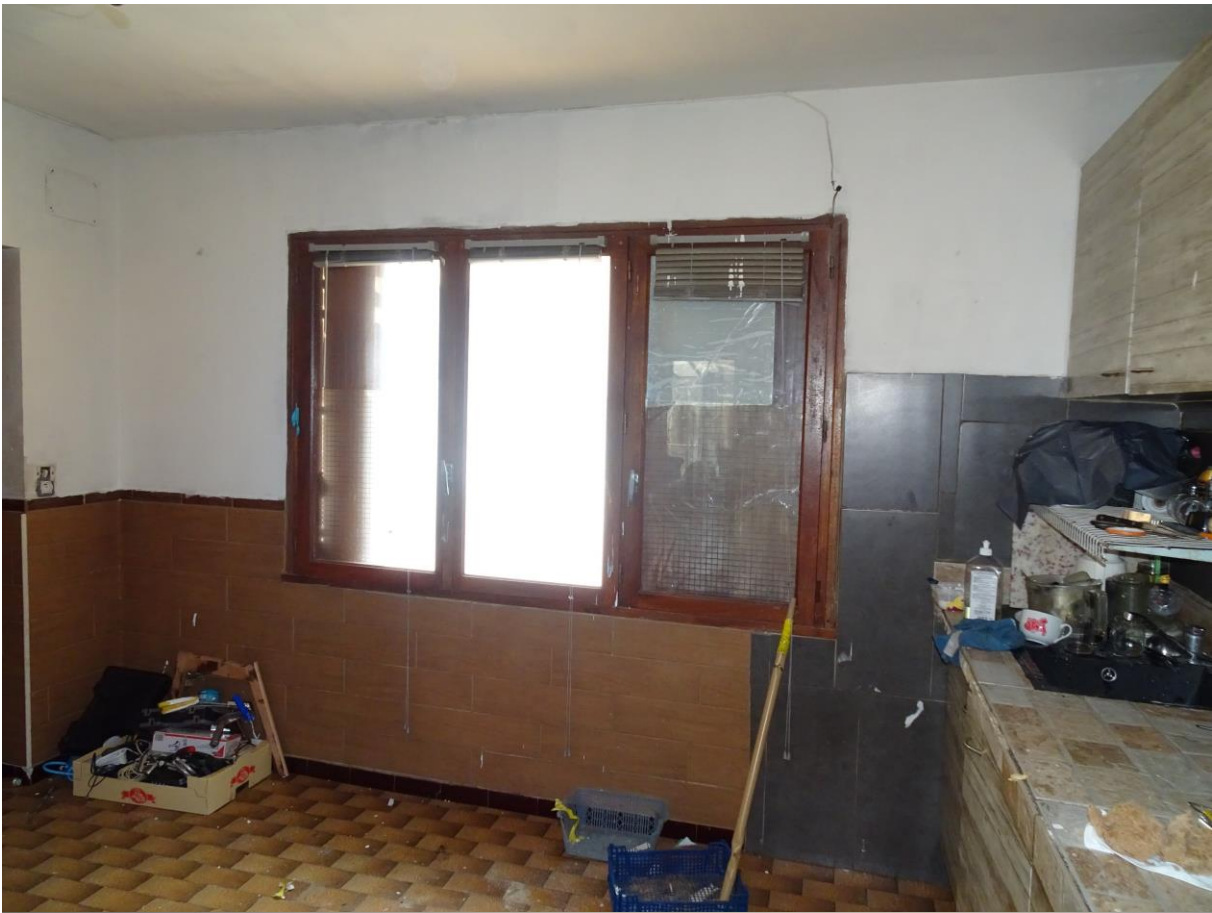
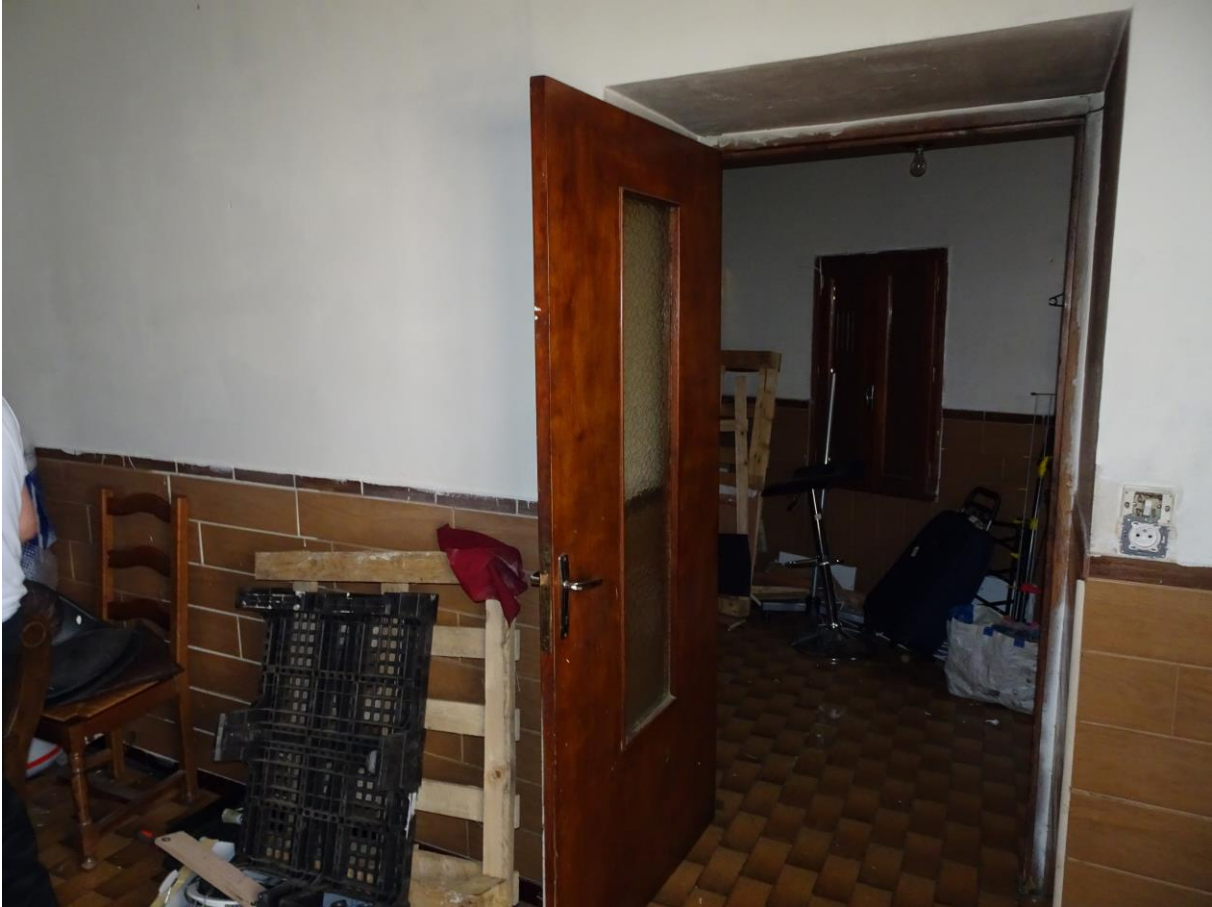
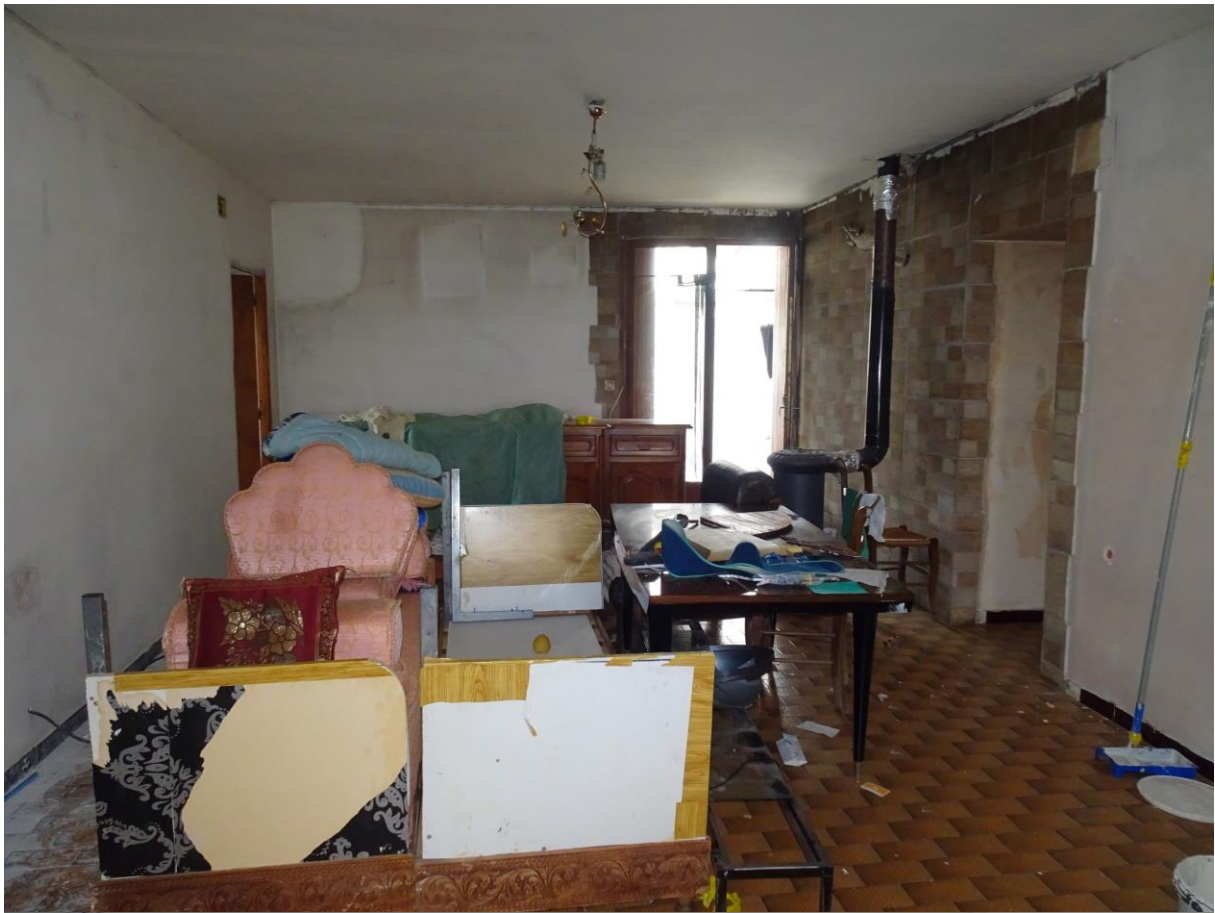
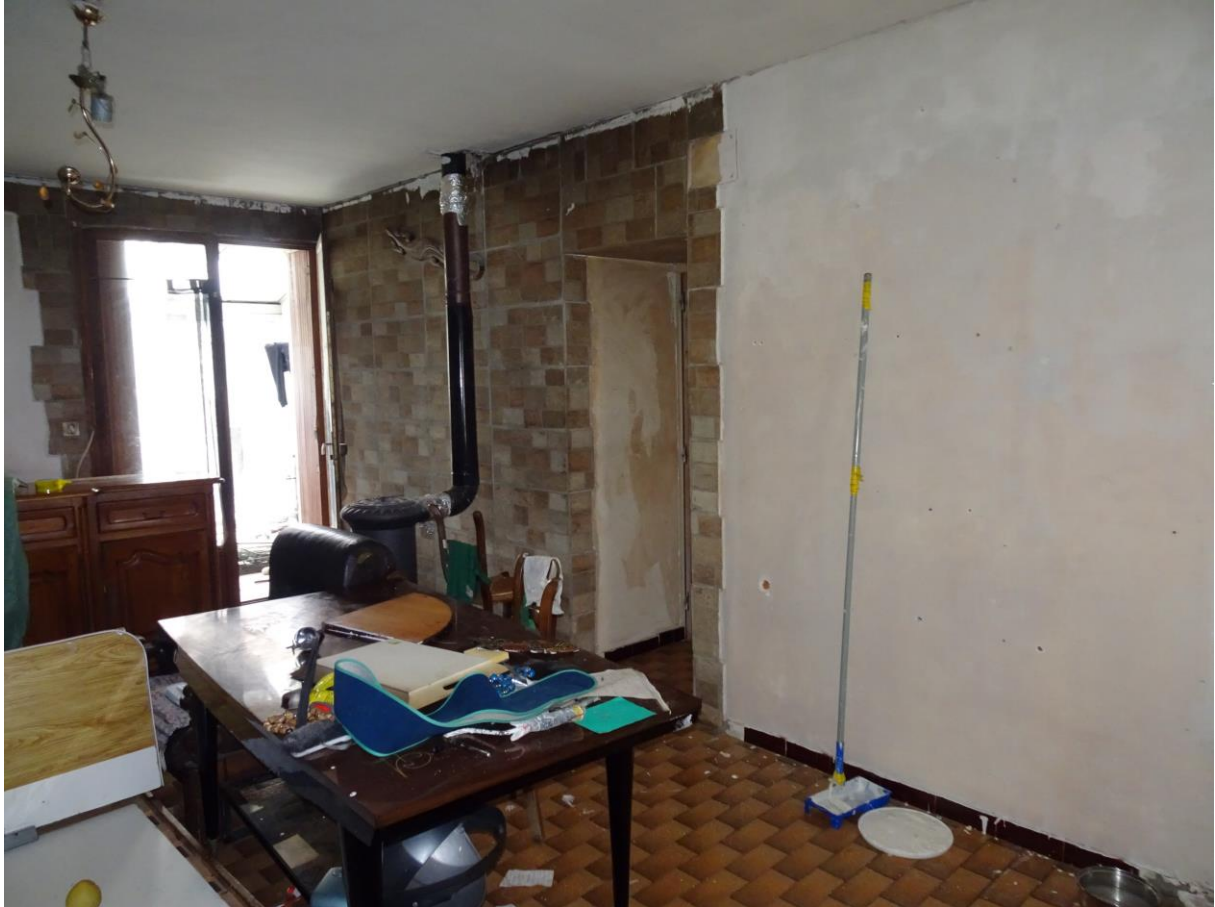
PIECE PRINCIPALE :

Le revêtement de sol est constitué d'un carrelage d'origine supportant une multitude de tâches de peintures.

Cet espace aux murs carrelés et peints est en cours de rénovation.

Cet espace dispose d'ouvertures bois avec volets pliants et bénéficie d'un poêle à bois.

Le plafond est exempt de toute anomalie.

Le coin cuisine est composé d'un évier, d'une plaque 4 feux, d'une hotte aspirante, l'ensemble accompagné de meubles hauts et bas et maintenu en mauvais état.

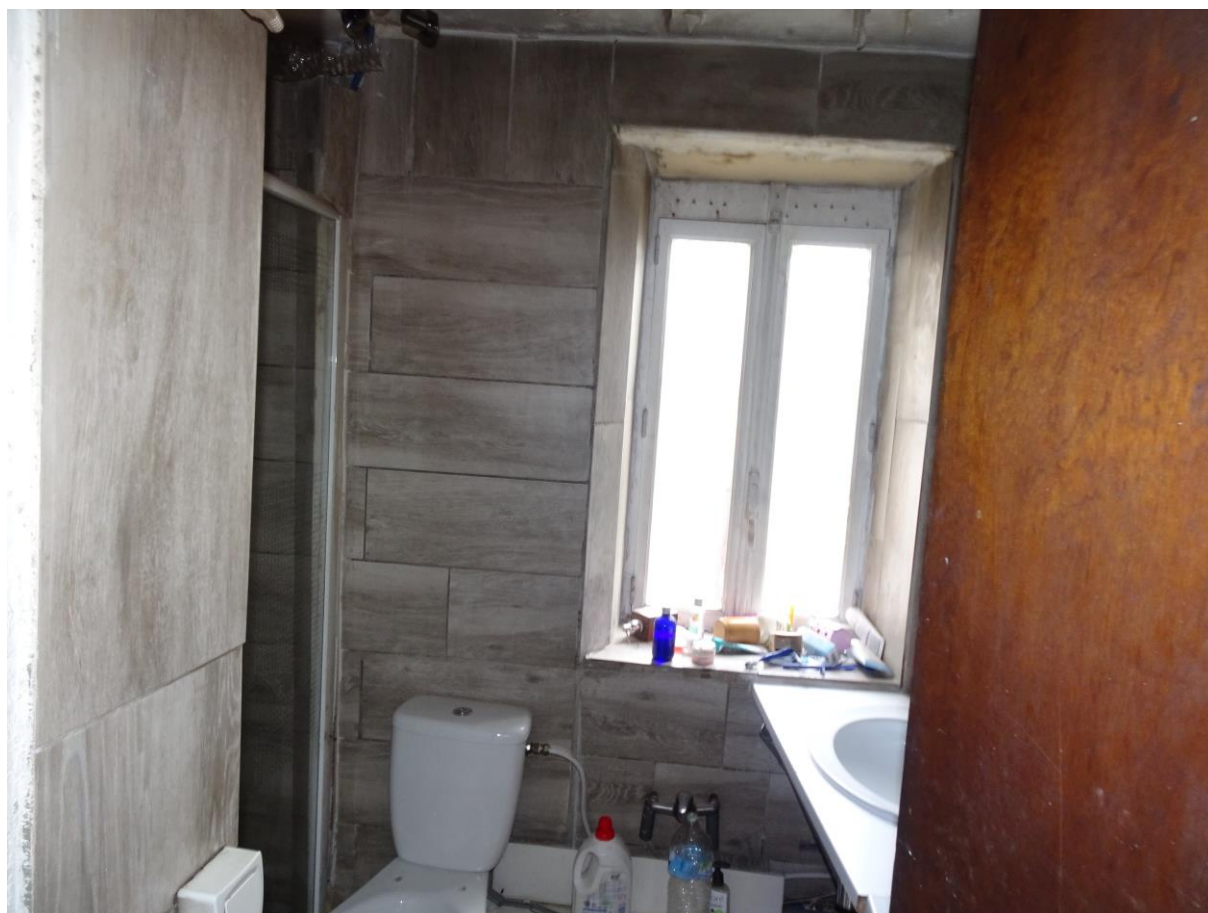
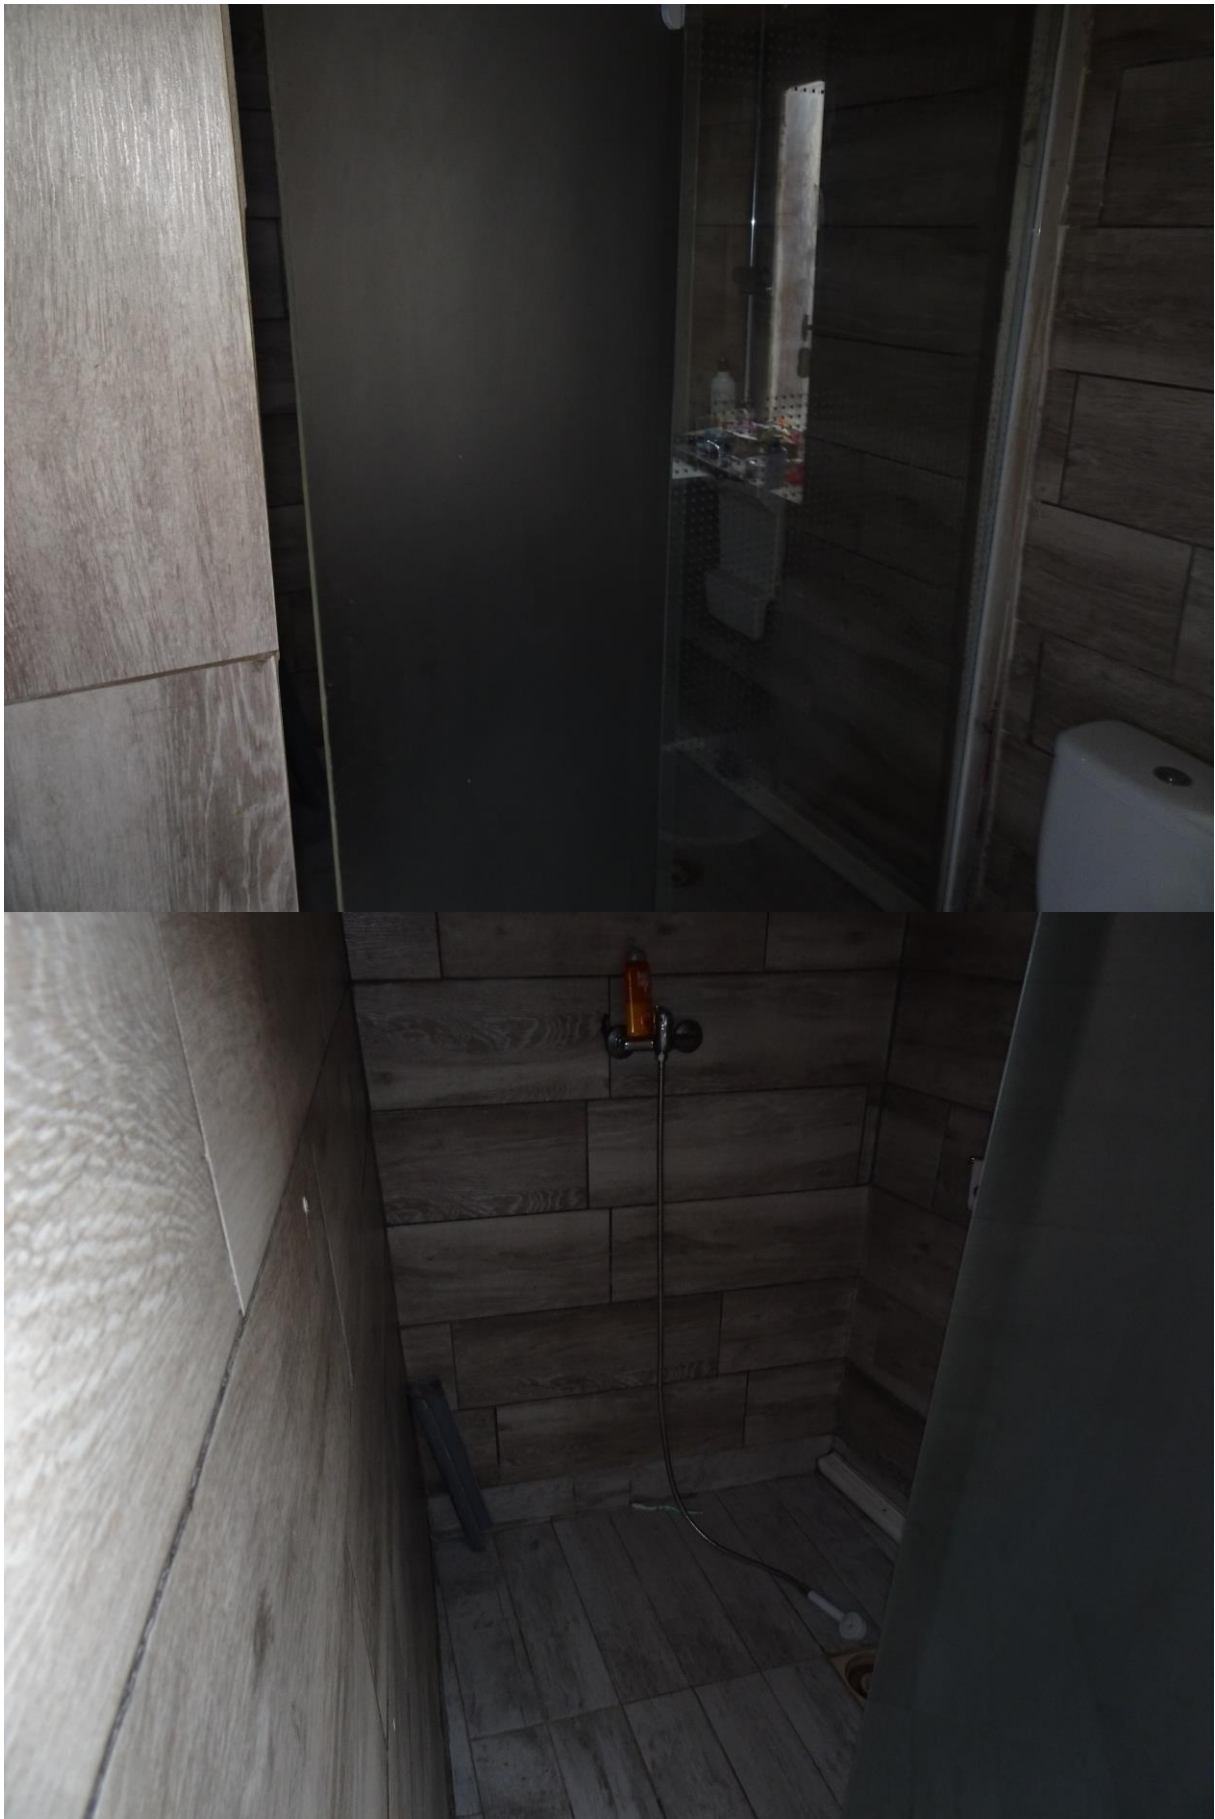
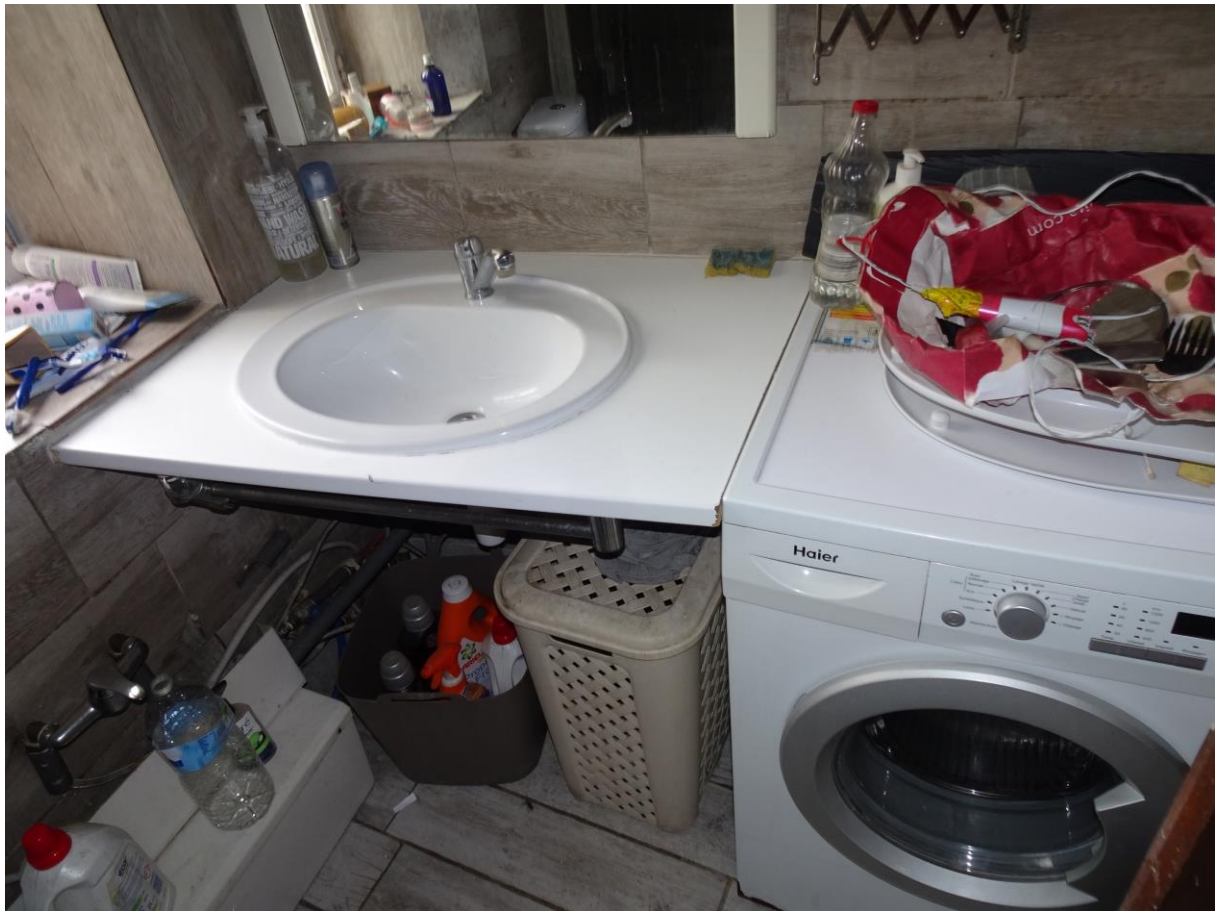
SALLE D'EAU :

Le revêtement de sol est constitué d'un carrelage ne souffrant d'aucun dommage profond.

Les murs intégralement faïencés ne présentent aucune anomalie majeure.

Cet espace bénéficie d'un ensemble se composant d'une vasque sur plan de travail, d'une glace, d'une avec paroi vitrée, un WC avec réservoir de chasse, le tout maintenu en bon état d'entretien.

Le linteau de cette ouverture supporte des auréoles brunâtres.

Le plafond souffre d'un écaillage de la peinture.

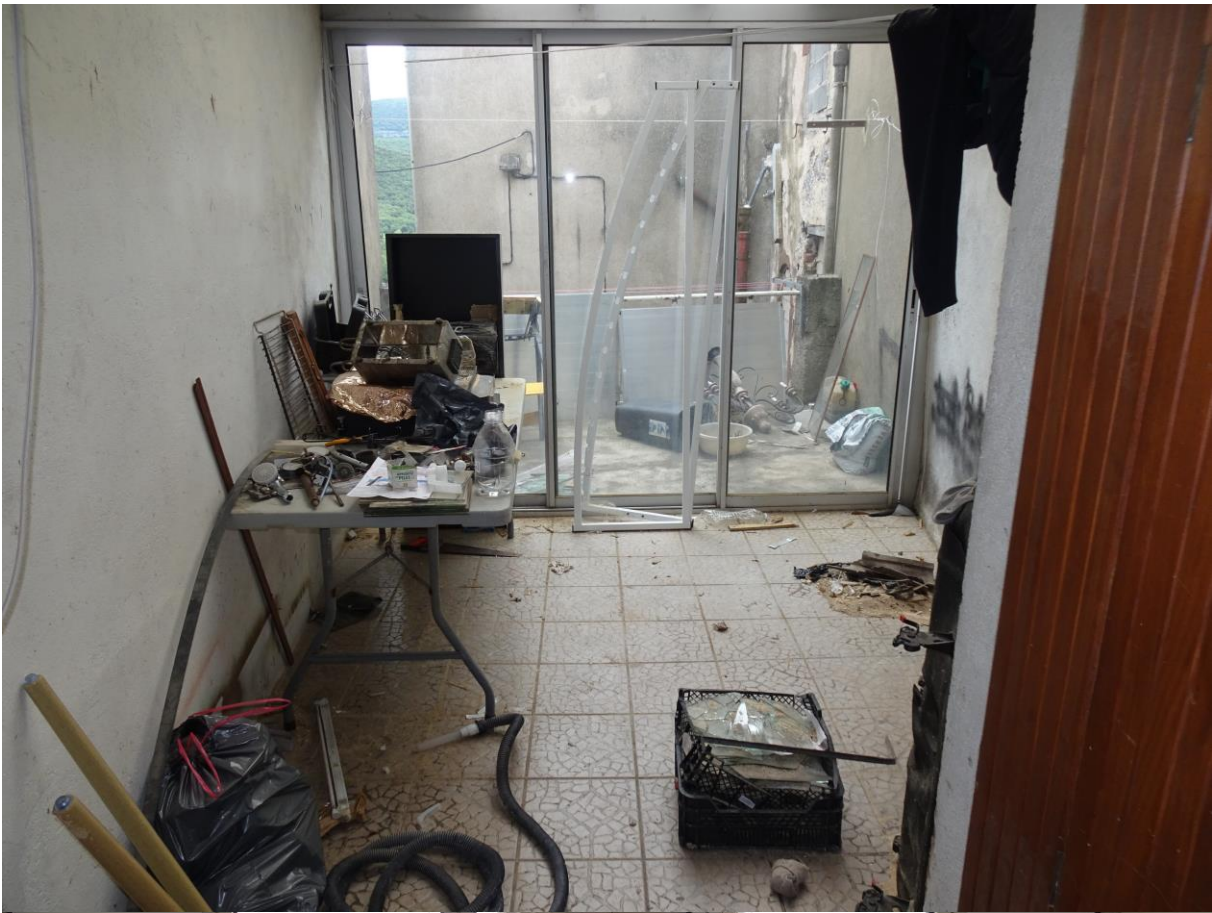
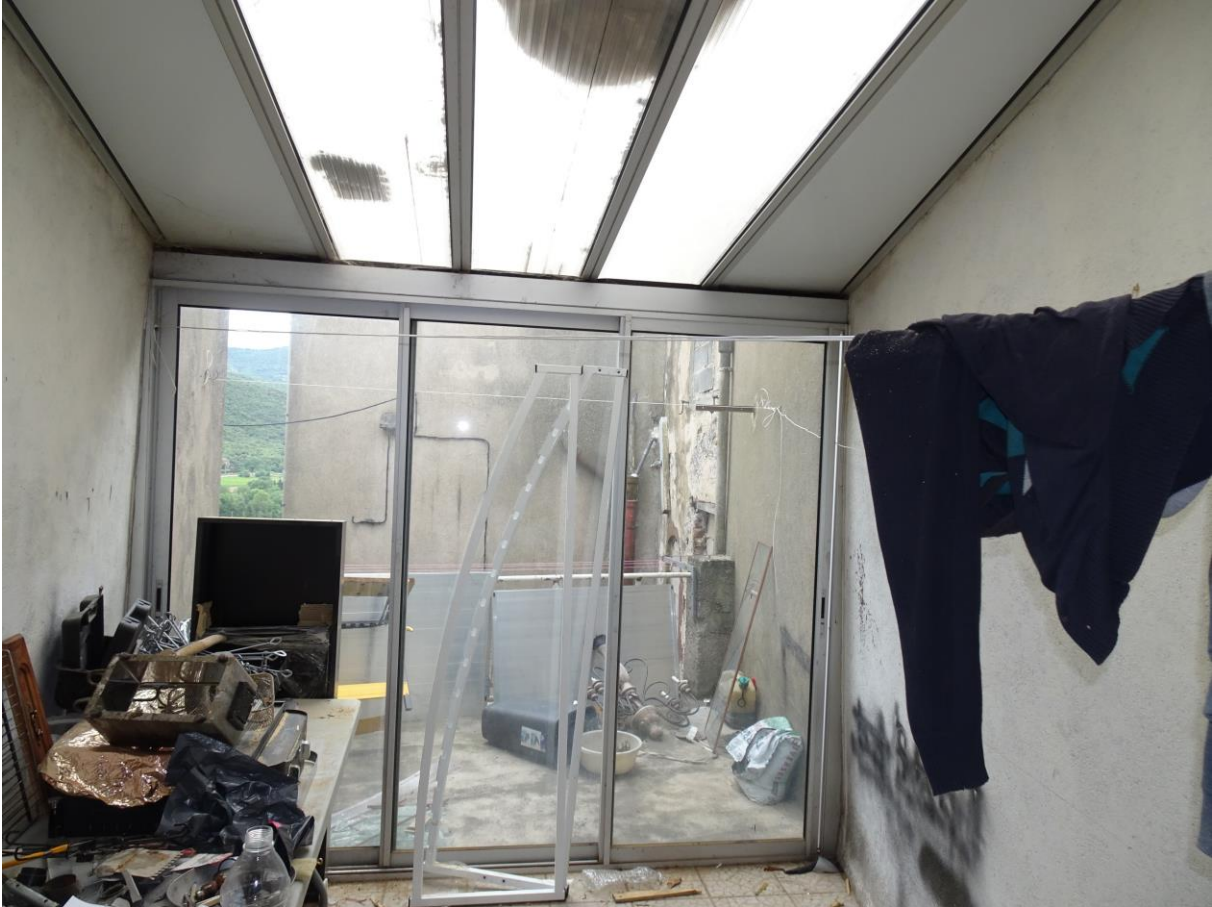
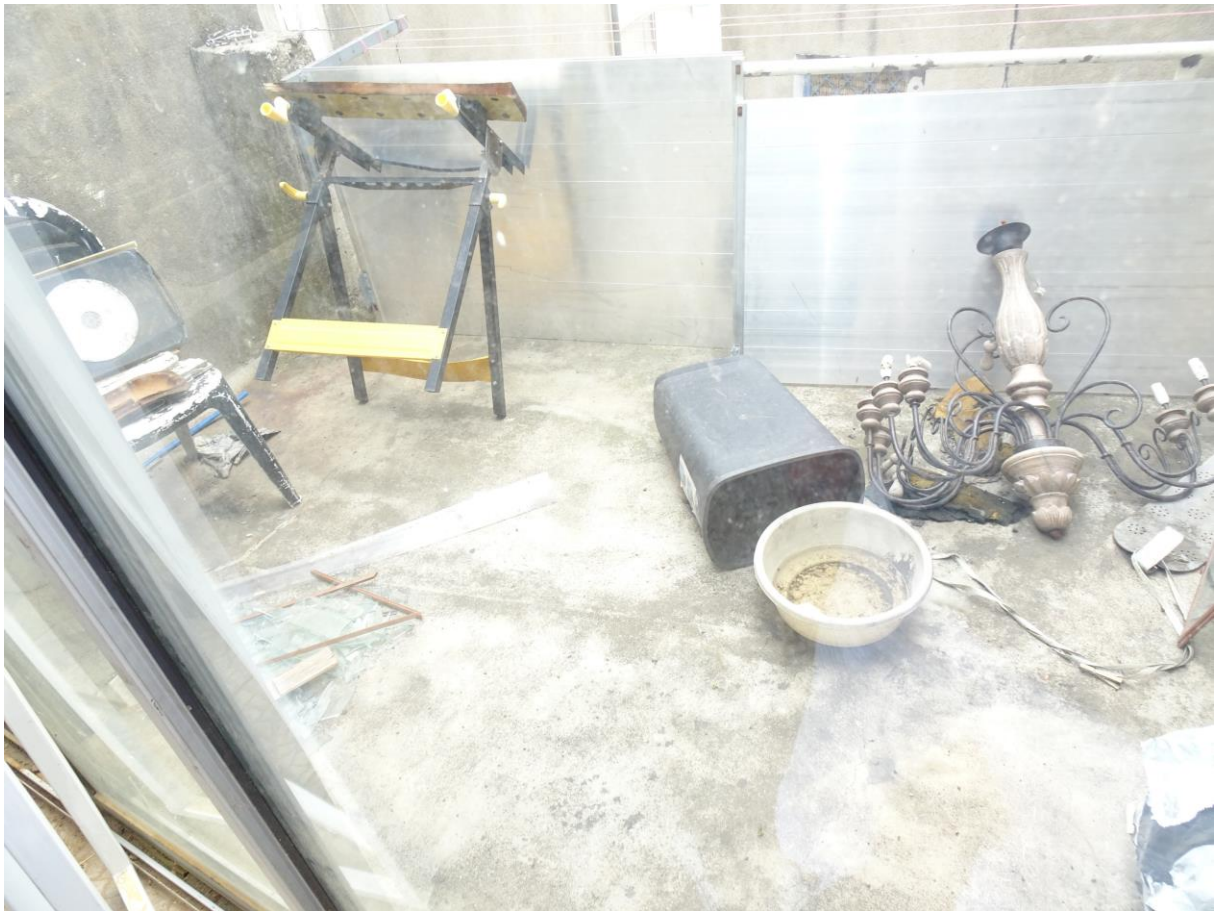
VERANDA :

Cet espace dispose de menuiseries aluminium en état de fonctionnement permettant l'accès à une terrasse.

Les murs crépis supportent des traces, tâches, tags et impacts à de multiples endroits.

Le revêtement de sol carrelé souffre d'une usure naturelle et reste couvert de déchets.

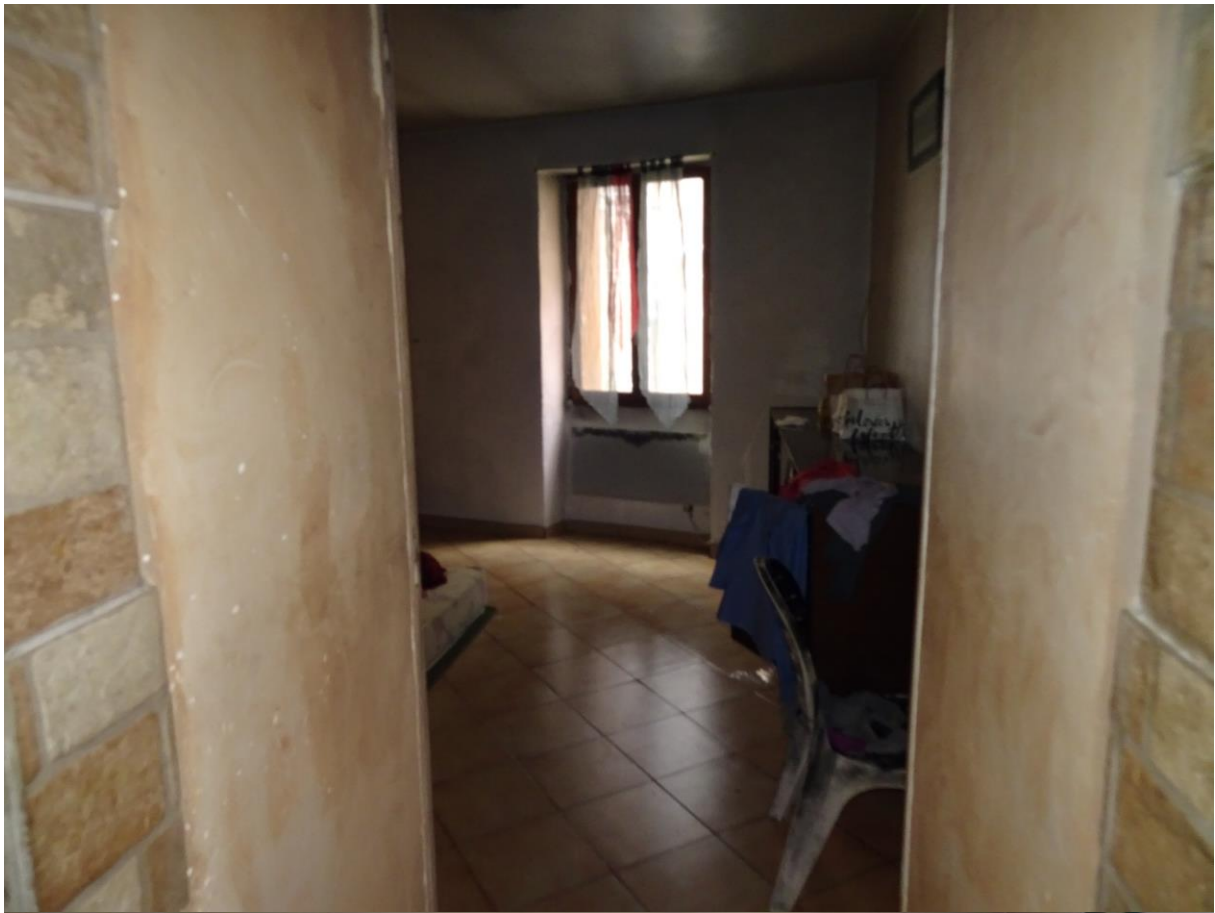
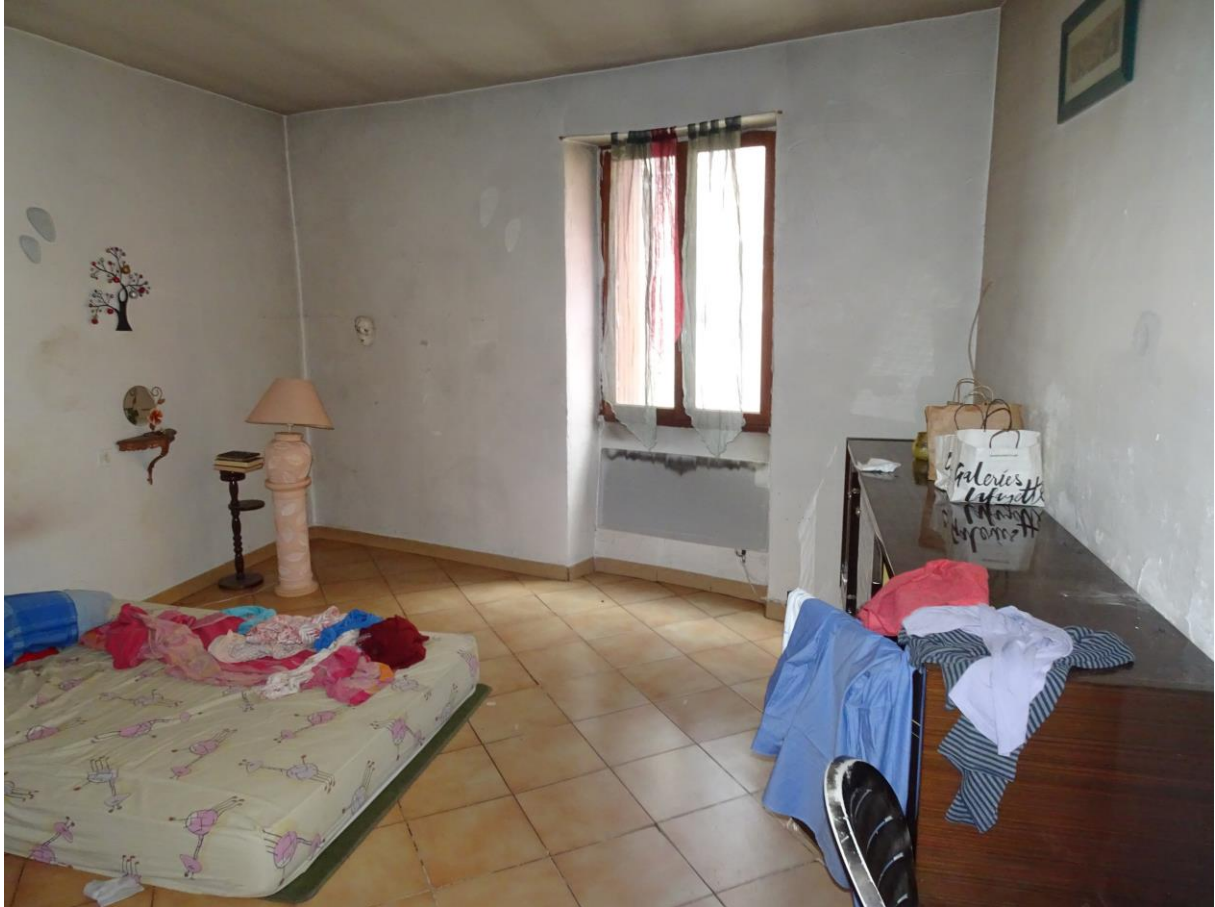
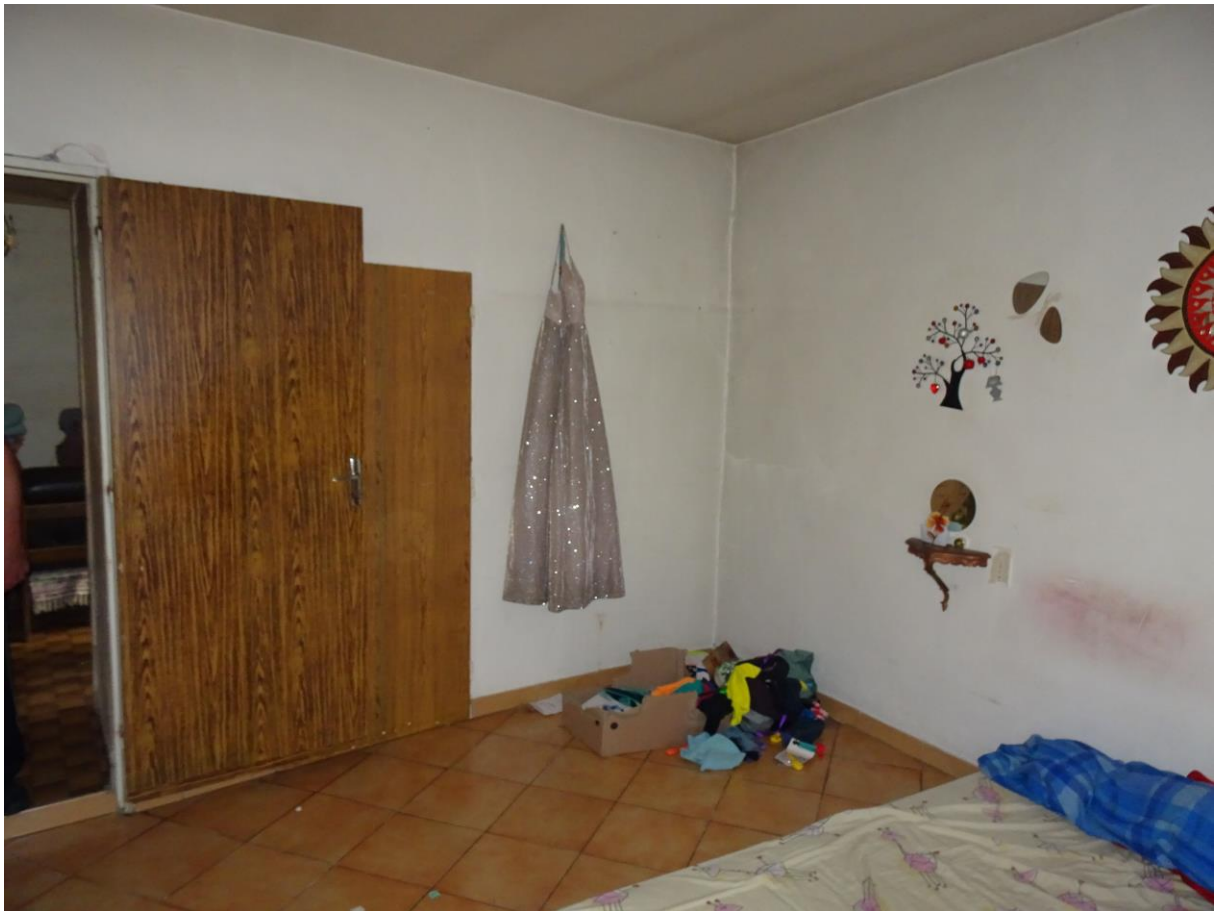
CHAMBRE N° 1 :

Le revêtement de sol est constitué d'un carrelage maintenu en bon état.

Les murs peints sont constellés de petites dégradations : retraits de peinture et d'enduit, traces et tâches.

Le plafond ne souffre d'aucune dégradation visible.

La porte communicante en bois ne souffre d'aucune détérioration particulière.

Cette pièce dispose d'une ouverture bois en état de fonctionnement.
