PROCES VERBAL DESCRIPTIF DE BIEN

EXPEDITION
BANQUE POPULAIRE DU SUD c/ K

Sur la commune de LE BOUSQUET D'ORB (34260), 34 rue du Méguillou :

- Une maison d'habitation élevée d'un étage sur rez-de-chaussée avec caves et gatelas, cadastrée section B n°1270 pour 1a 15ca
- Une terrasse recouvrant la surface de la cave à laquelle on accède par l'immeuble cadastré B 1270, et représentant le Lot n°2 sans tantièmes de la section B n°1272 d'une contenance de 11ca

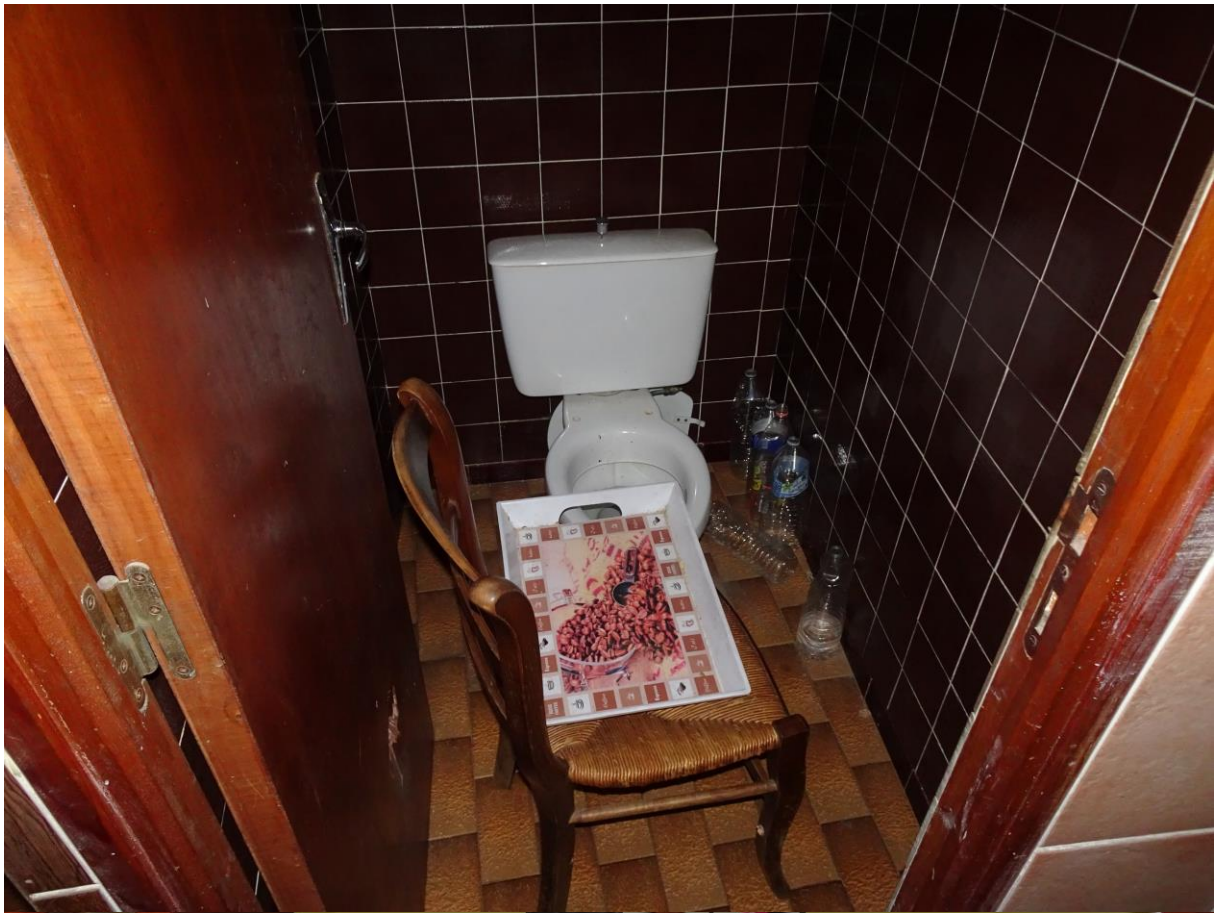
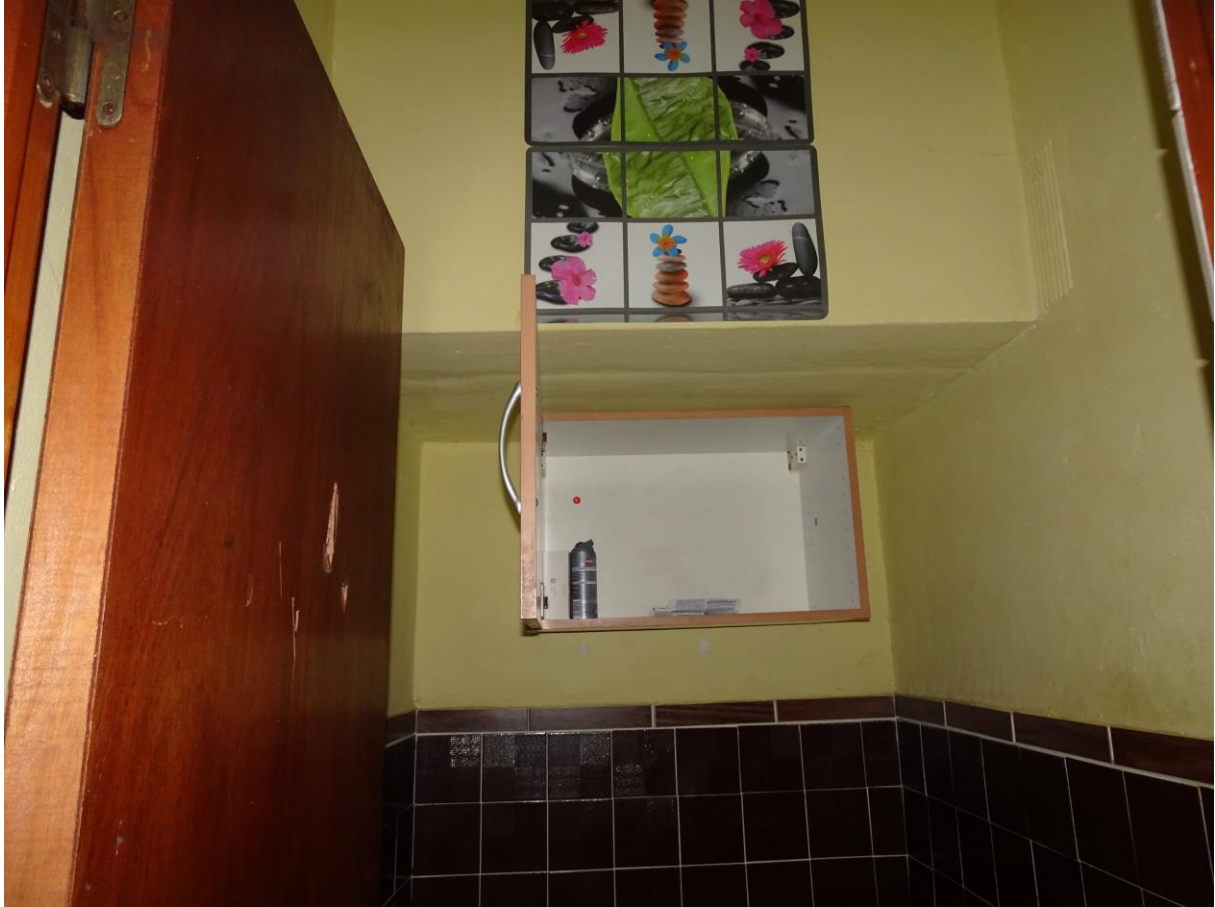
SANITAIRE :

Le revêtement de sol est constitué d'un carrelage d'origine ne souffrant d'aucune dégradation majeure.

Les murs carrelés et peints demeurent sans dommage significatif.

Il se compose d'un WC avec réservoir de chasse maintenu en état de fonctionnement.

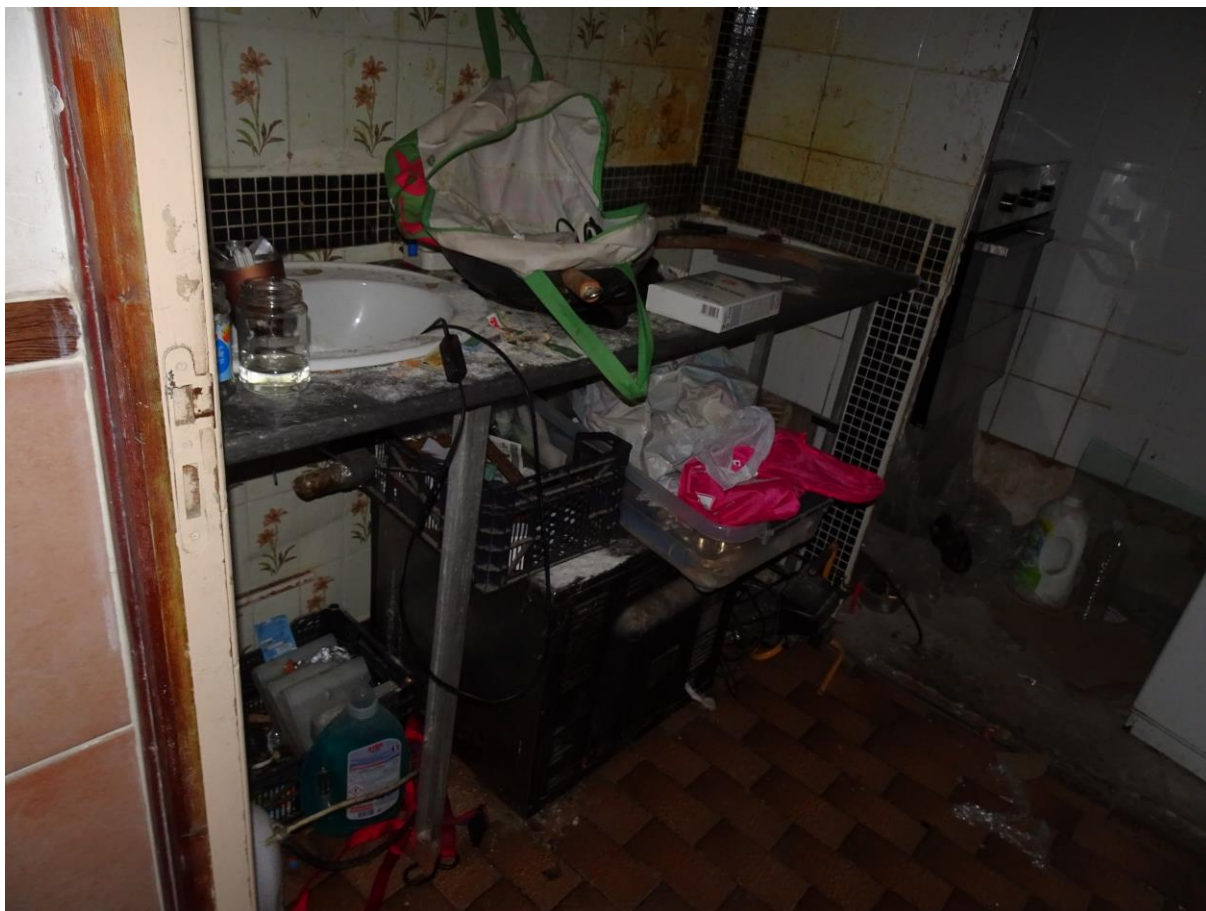
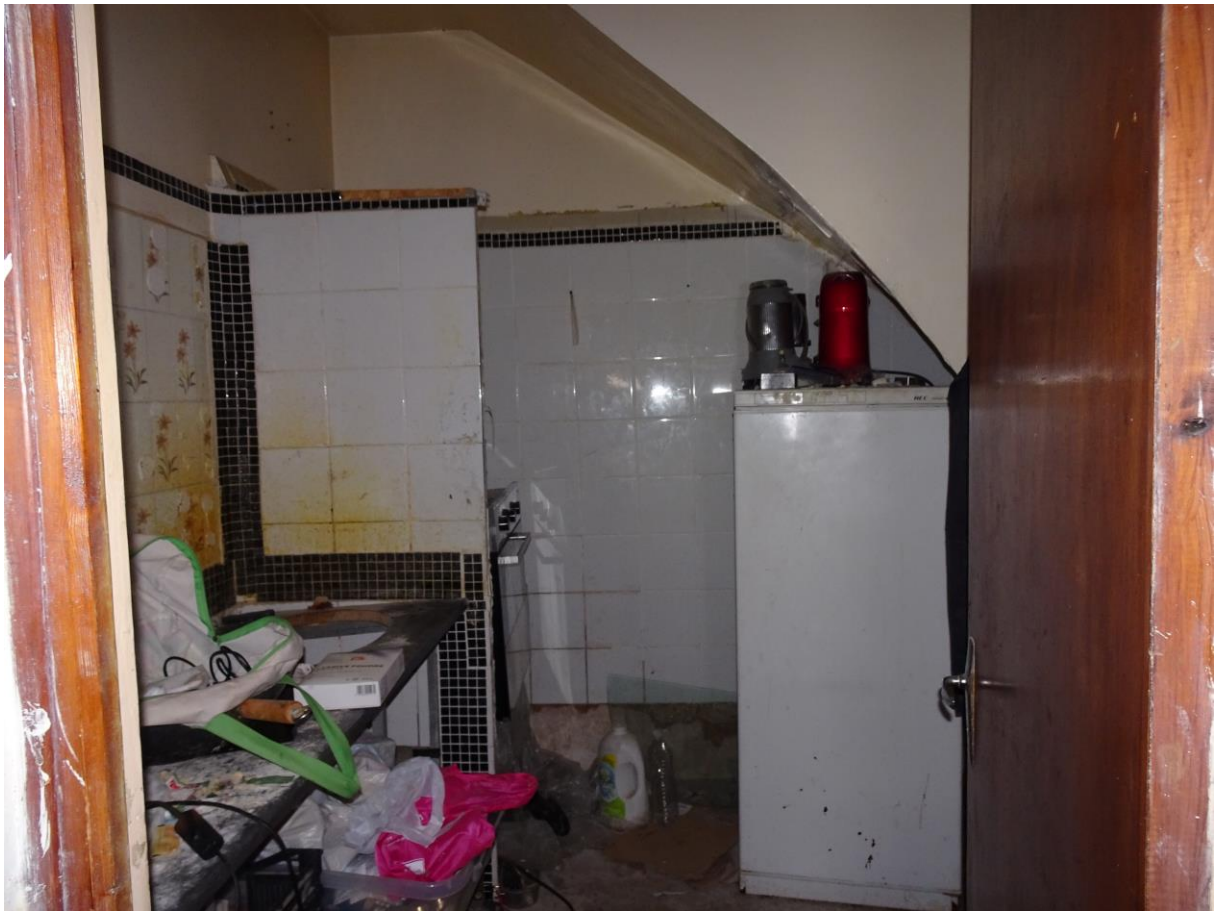
ESPACE SOUS LA MONTEE D'ESCALIER :

Cette pièce dispose d'un revêtement carrelé sale mais ne souffrant d'aucune anomalie visible.

Le plafond et les murs partiellement peints méritent d'être repris intégralement.

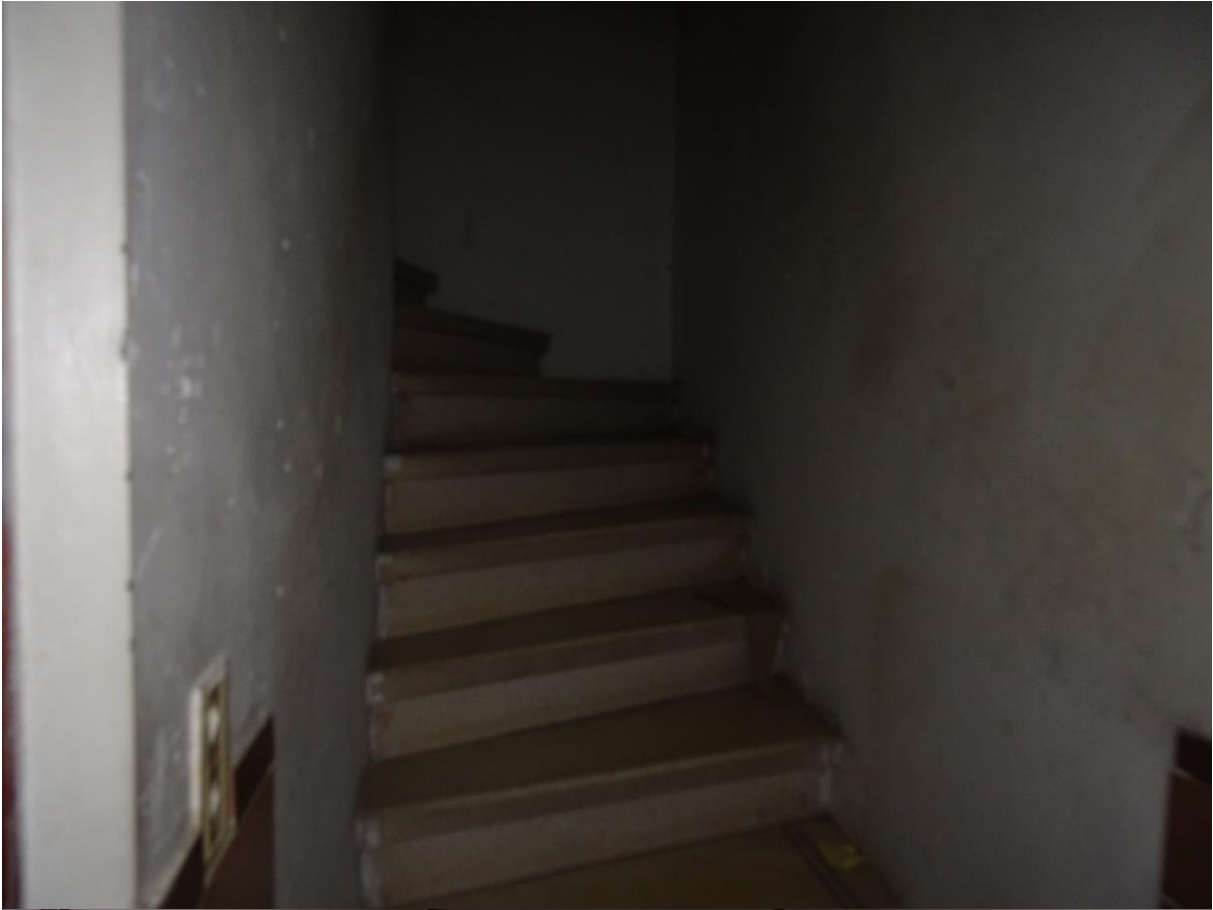
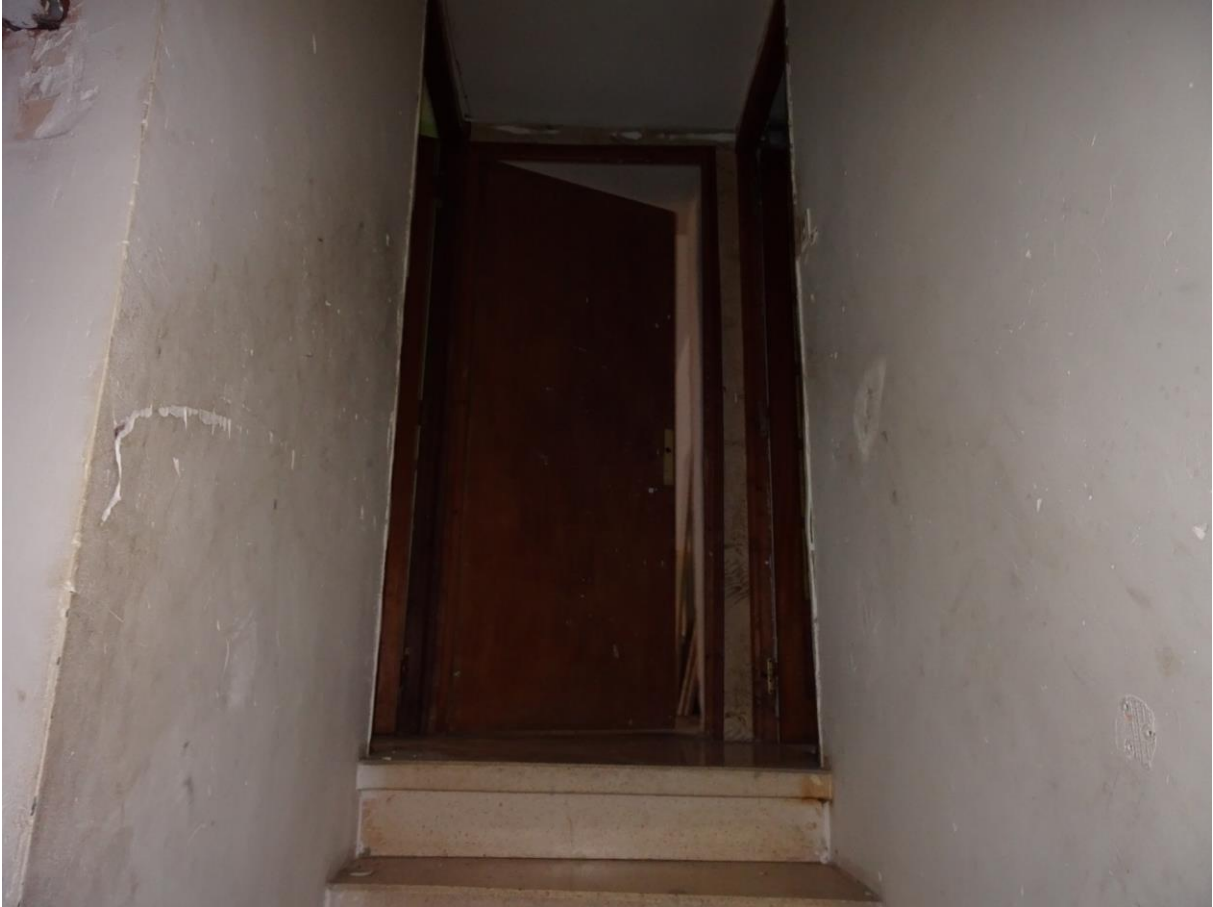
ACCES R+1 :

Les murs enduits présentent une succession de traces noires, impacts, griffures, tâches et retraits.

L'escalier d'accès carrelé (marches et contres-marches) demeure maintenu en bon état.

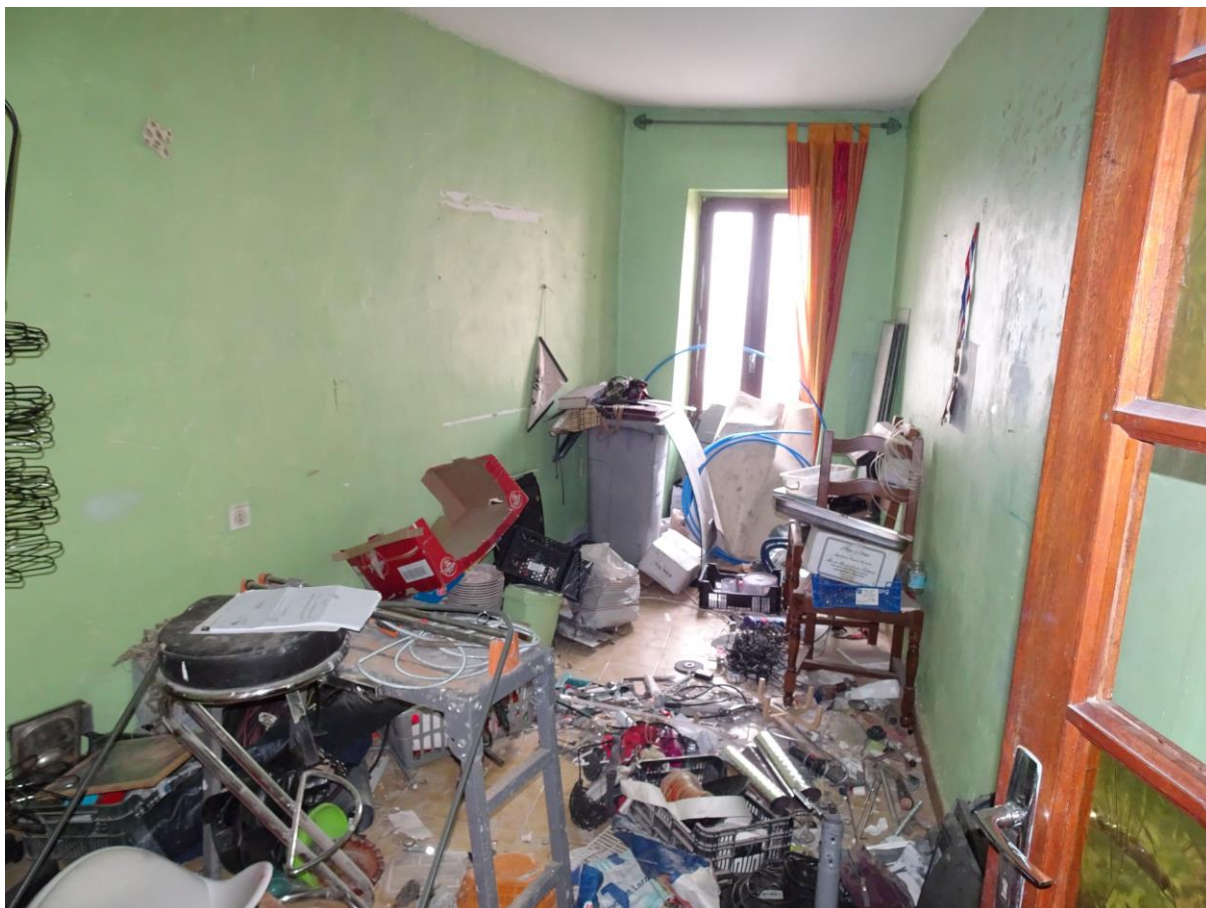
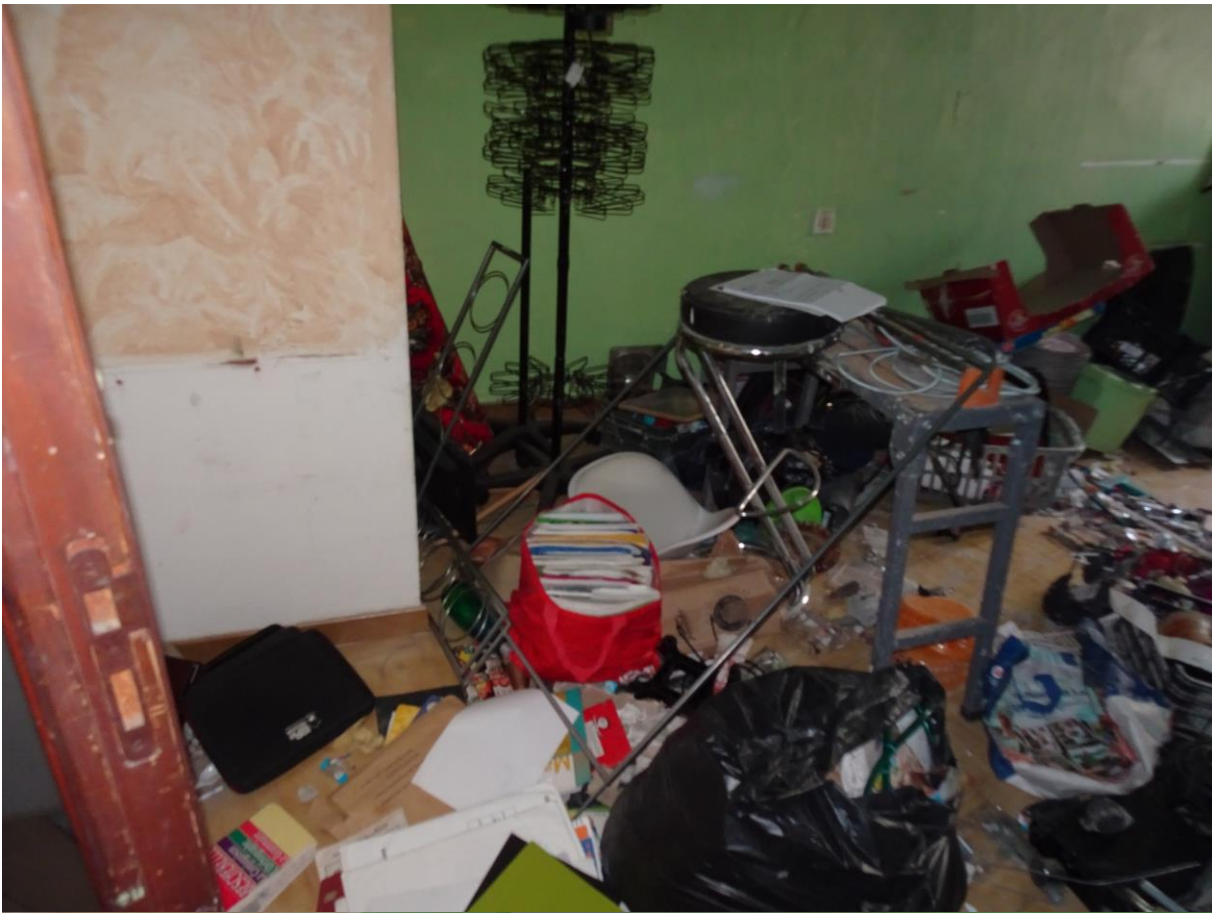
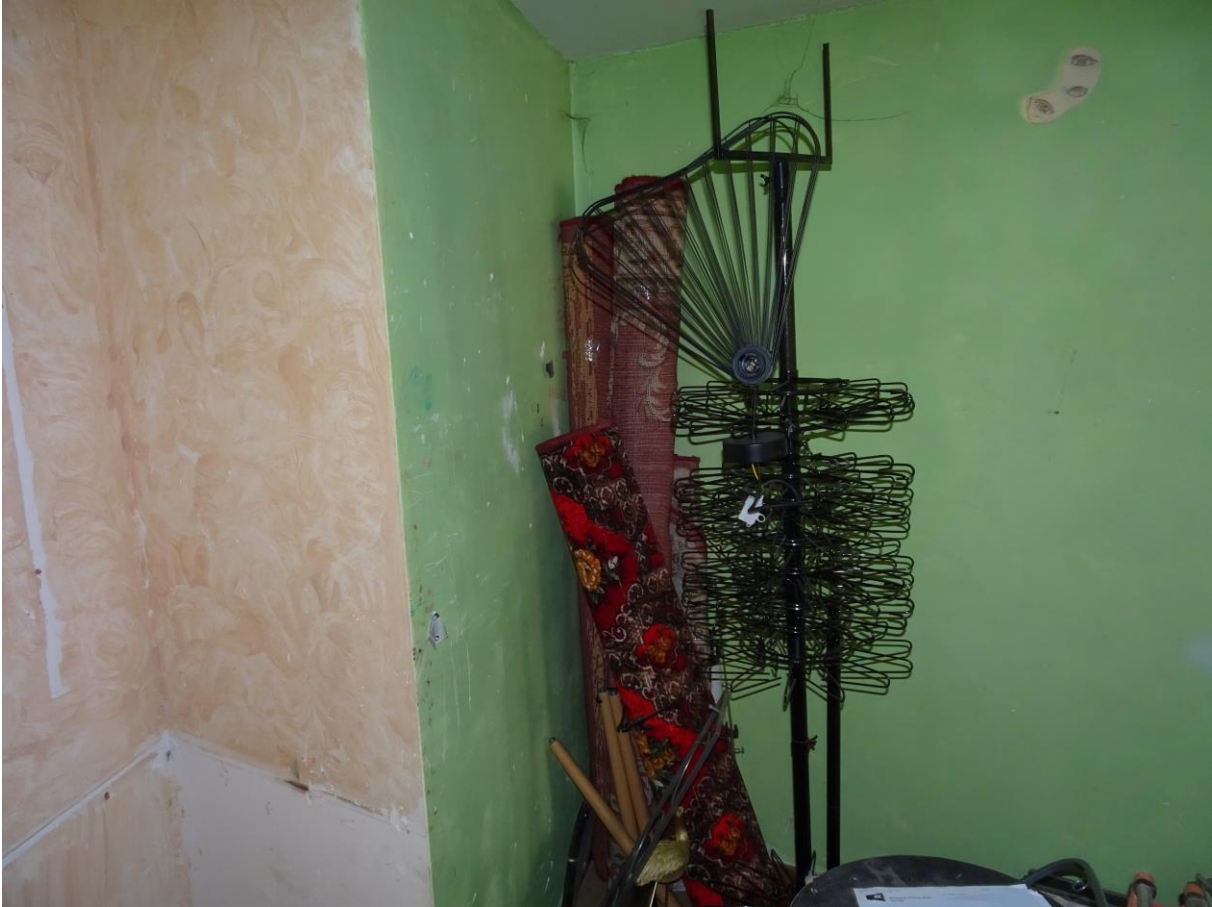
PIECE 1 - R+1 :

Le revêtement de sol est intégralement recouvert de matériel, déchets etc.

Les murs et cloisons peints en vert sont constellés de tâches, traces mais ne présentent aucune anomalie majeure.

Cette pièce dispose d'une ouverture bois en état de fonctionnement.

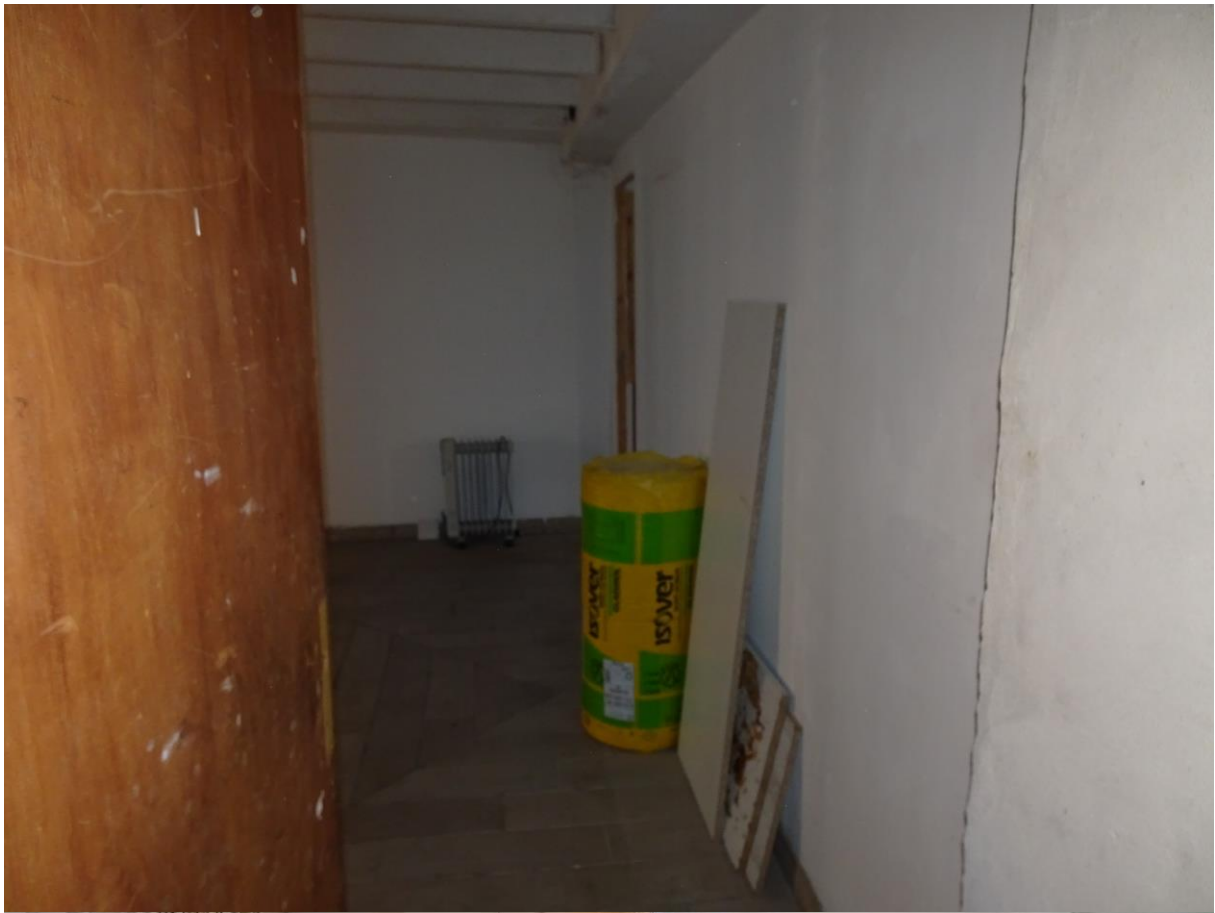
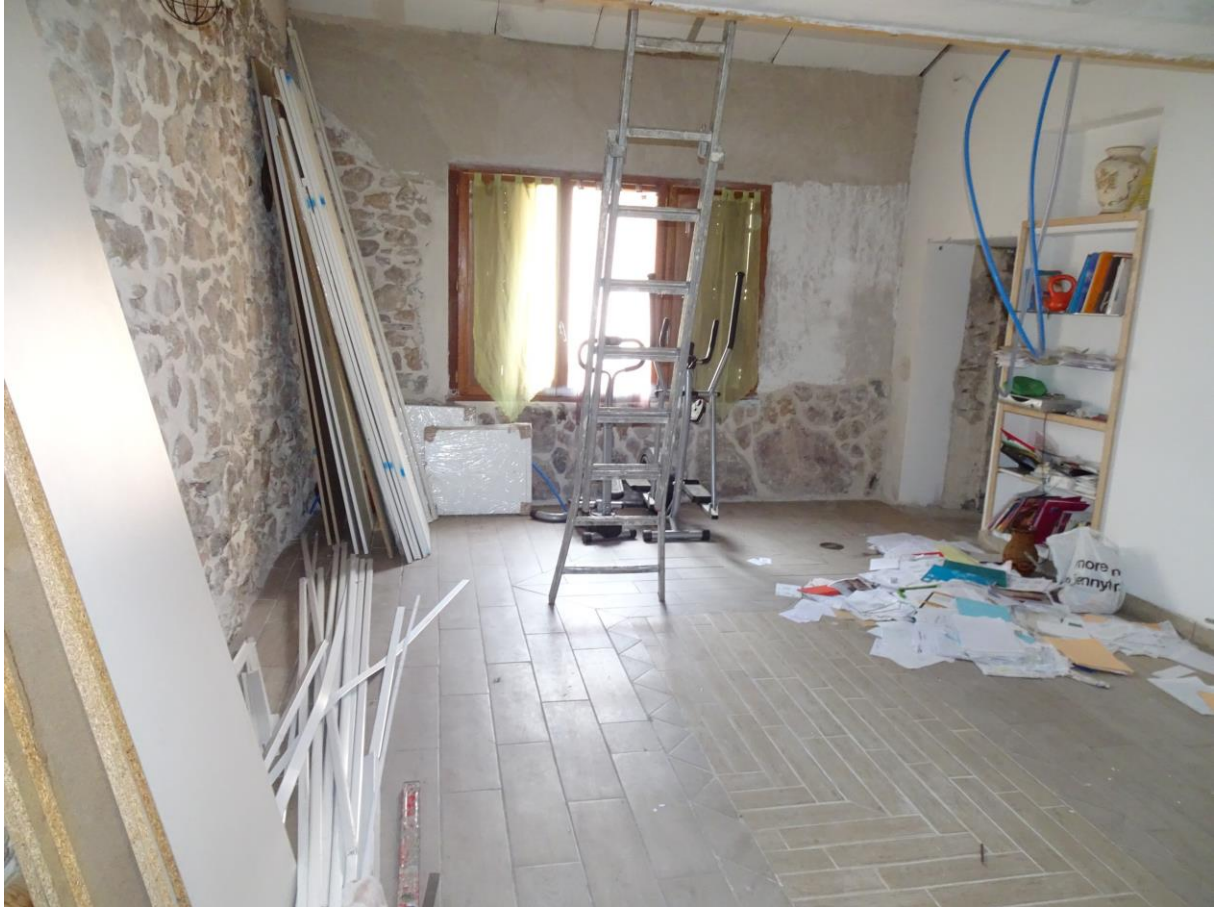
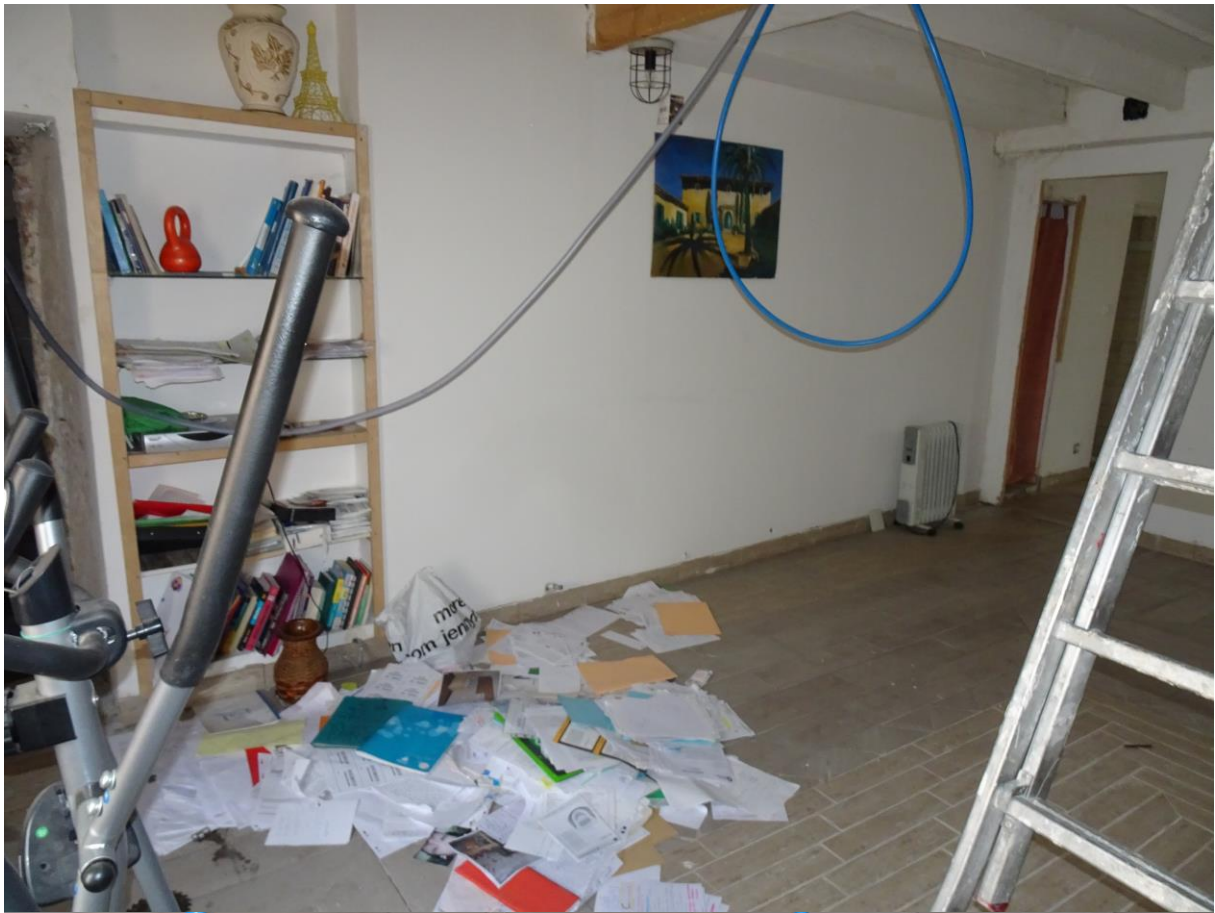
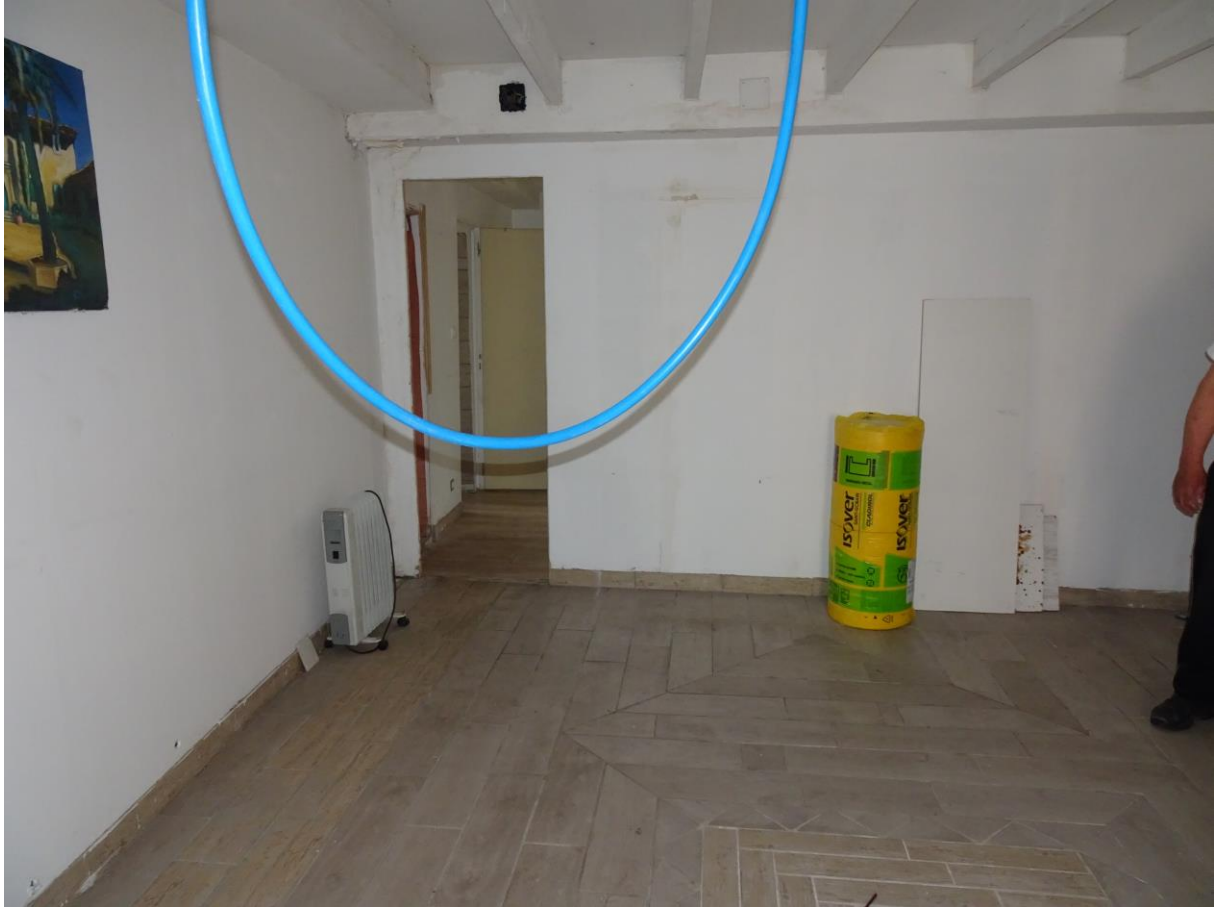
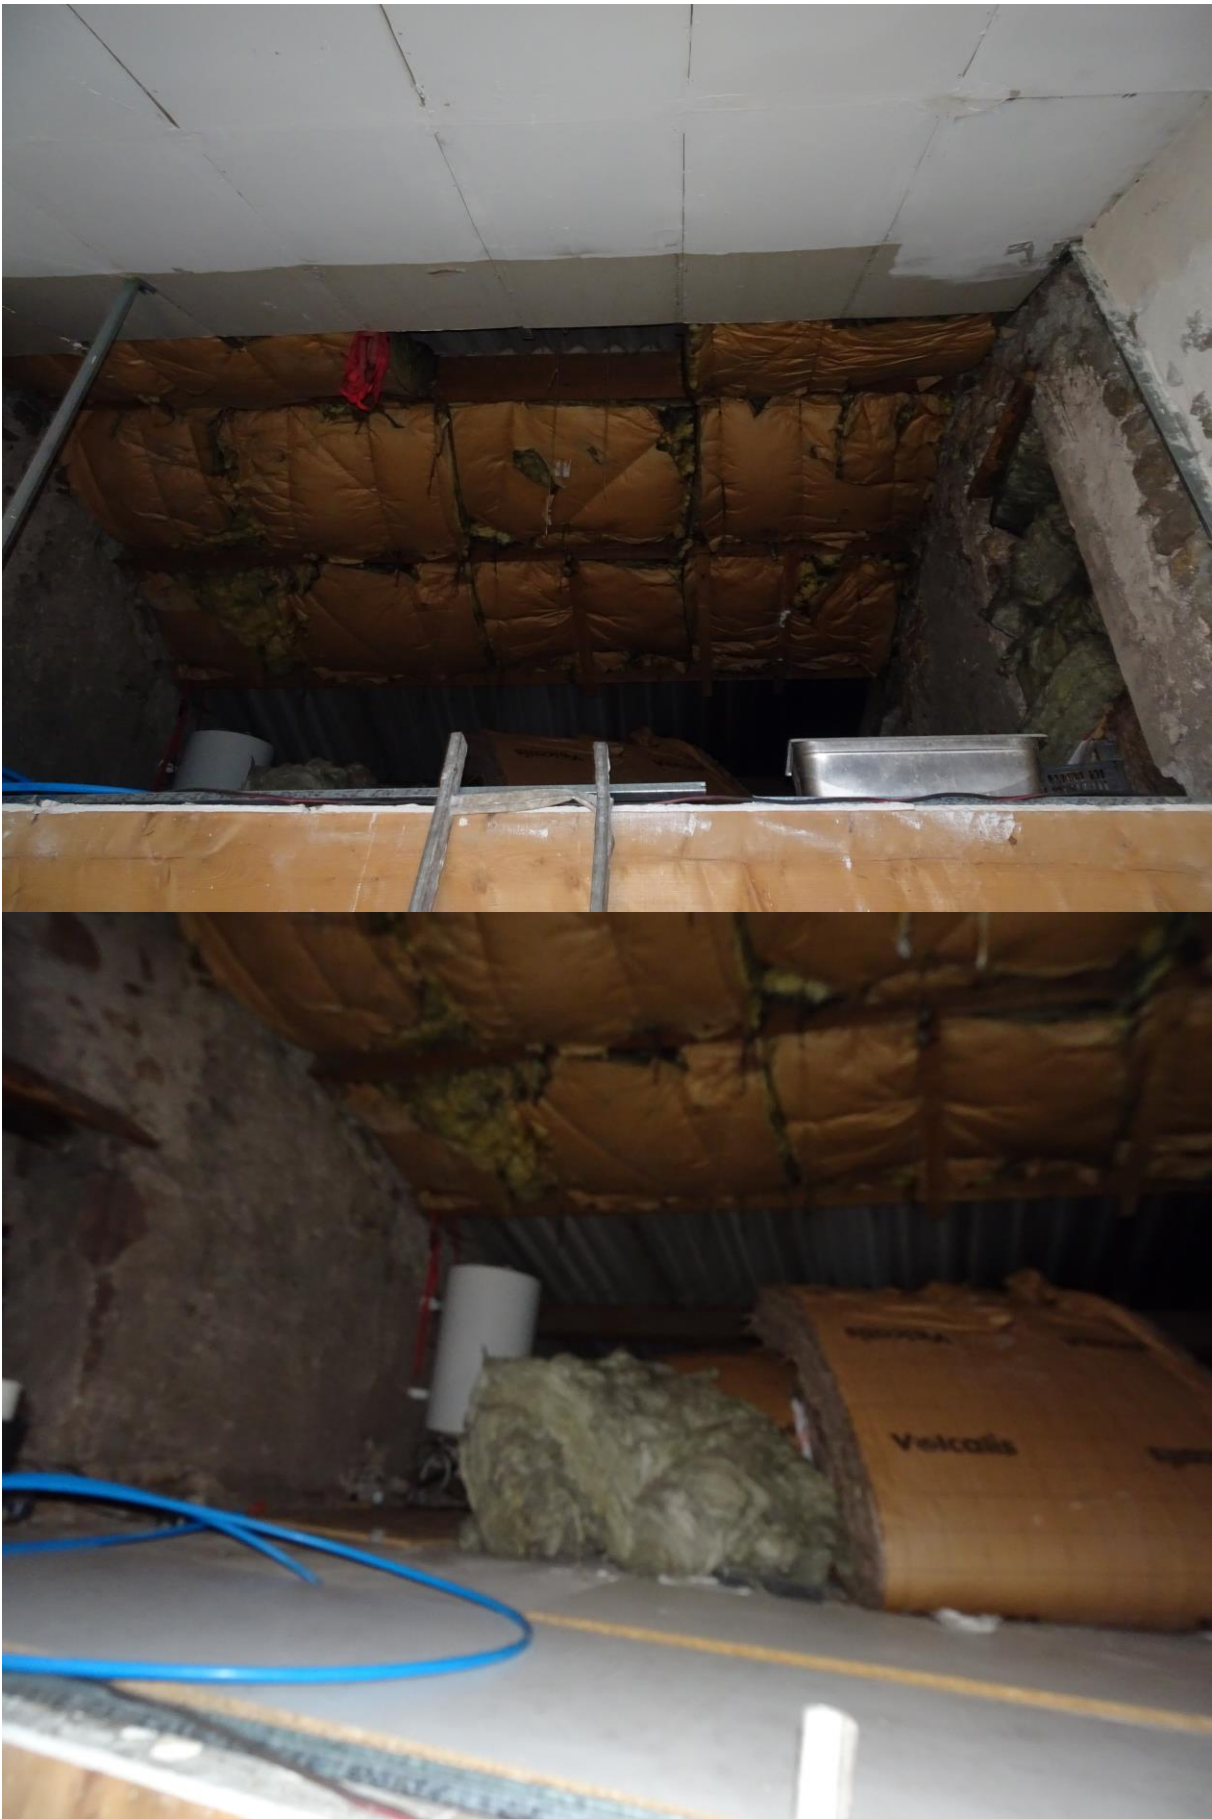
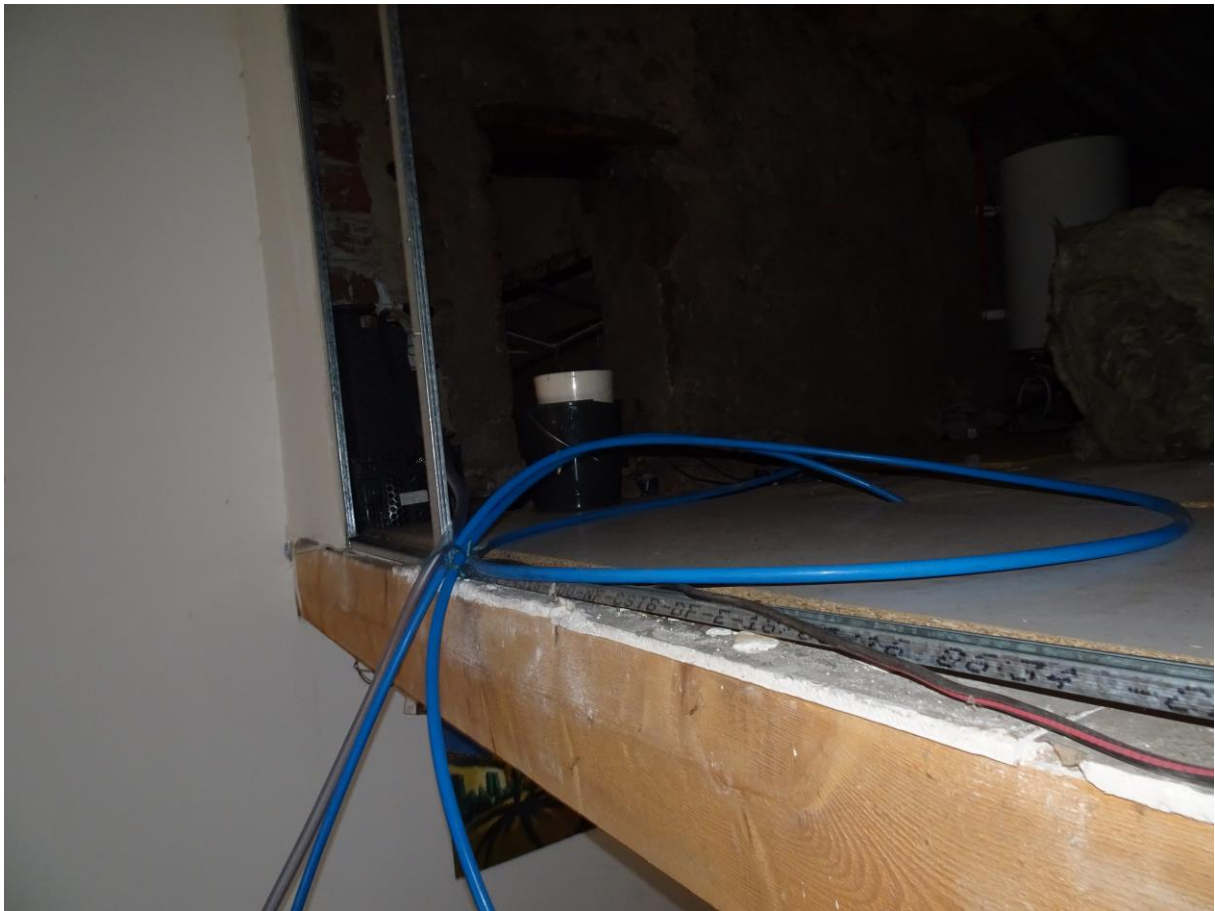
BUREAU :

Le revêtement de sol est constitué d'un carrelage récemment réalisé.

Les murs enduits et en pierres apparentes sont maintenus sans dégradation visible.

Le plafond blanc avec poutre apparente ne souffre d'aucune dégradation visible.

Cette pièce dispose d'une ouverture bois en état de fonctionnement.

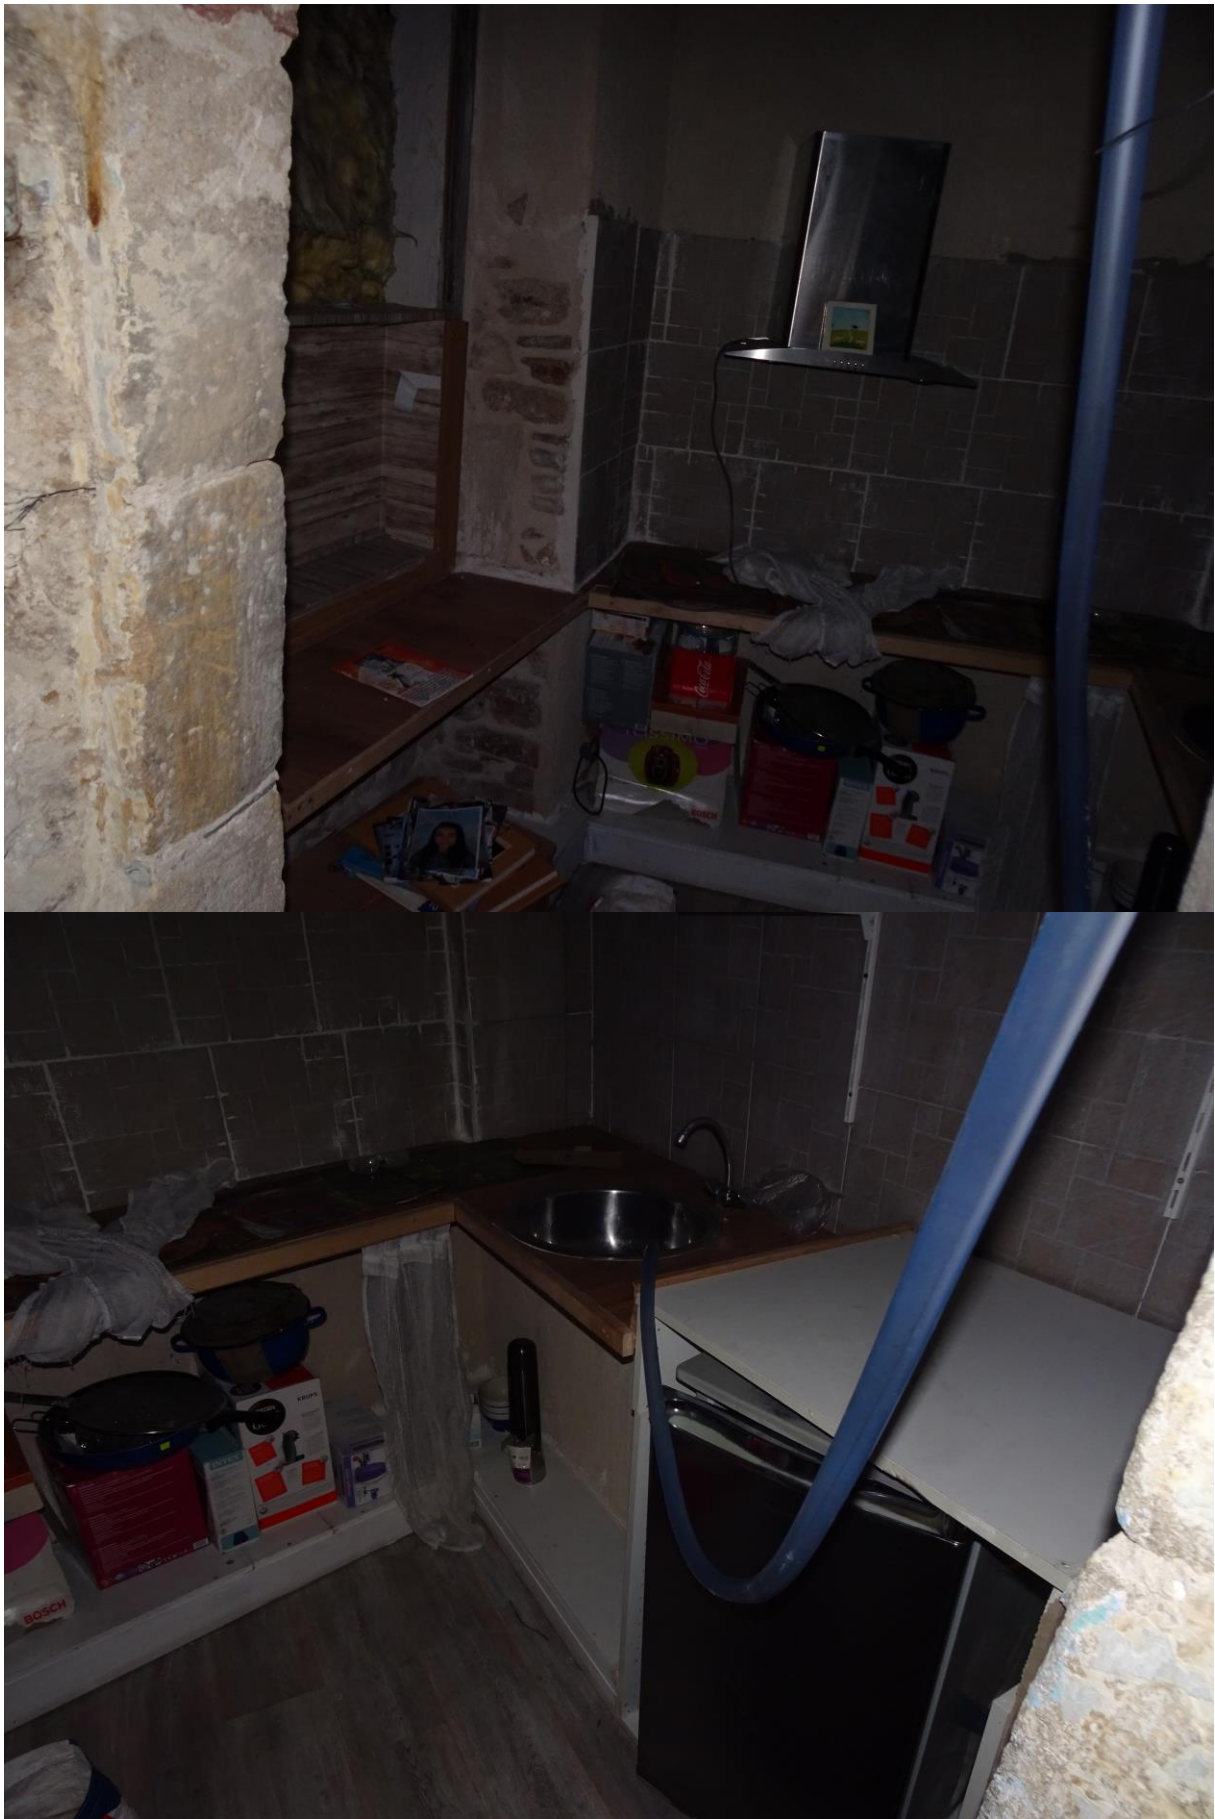
PIECE CONTIGUE / KITCHENETTE :

Le carrelage de couleur grise ne supporte aucune dégradation notable.

Un plan de travail avec évier inox, plaque de cuisson et hotte aspirante agrémentent cette pièce.

Cet espace ne bénéficie d'aucune ouverture.

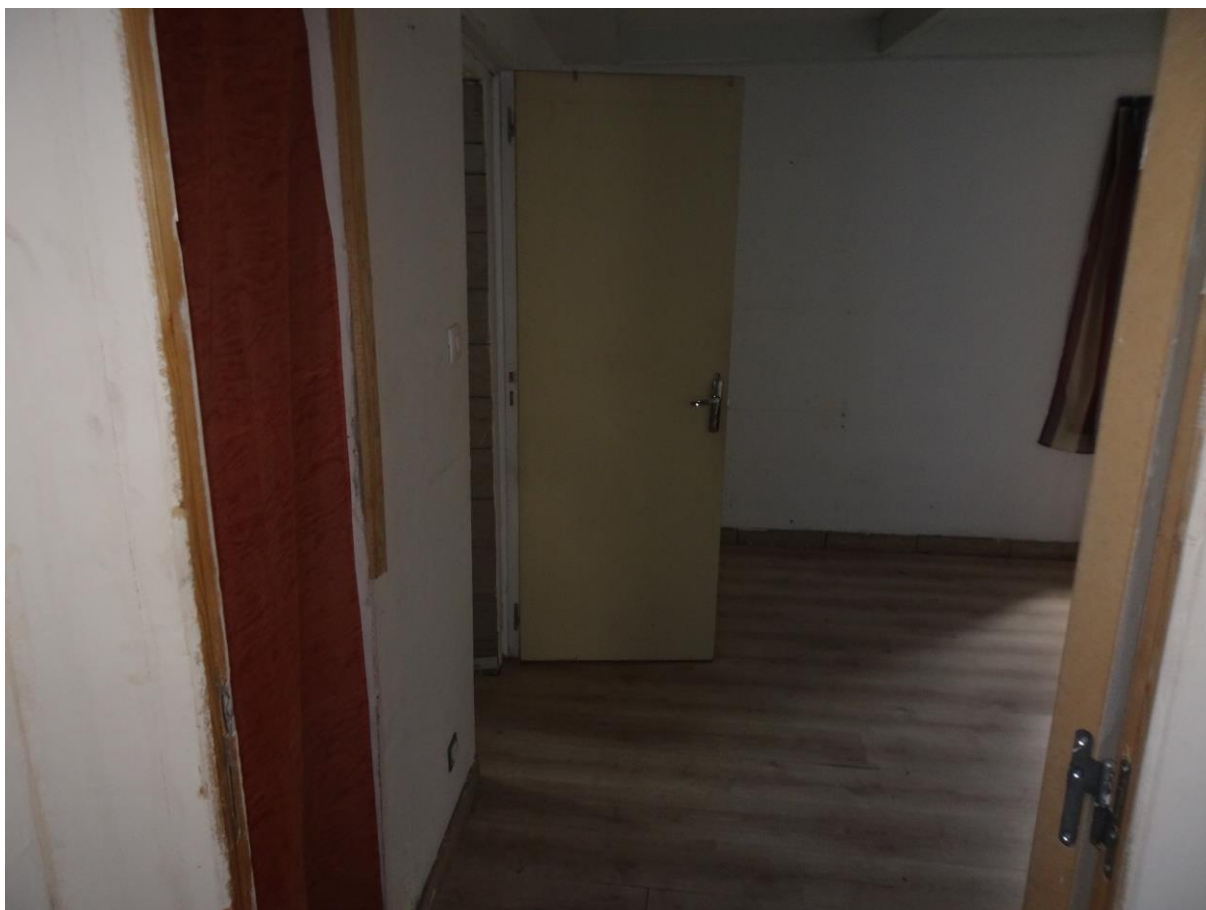
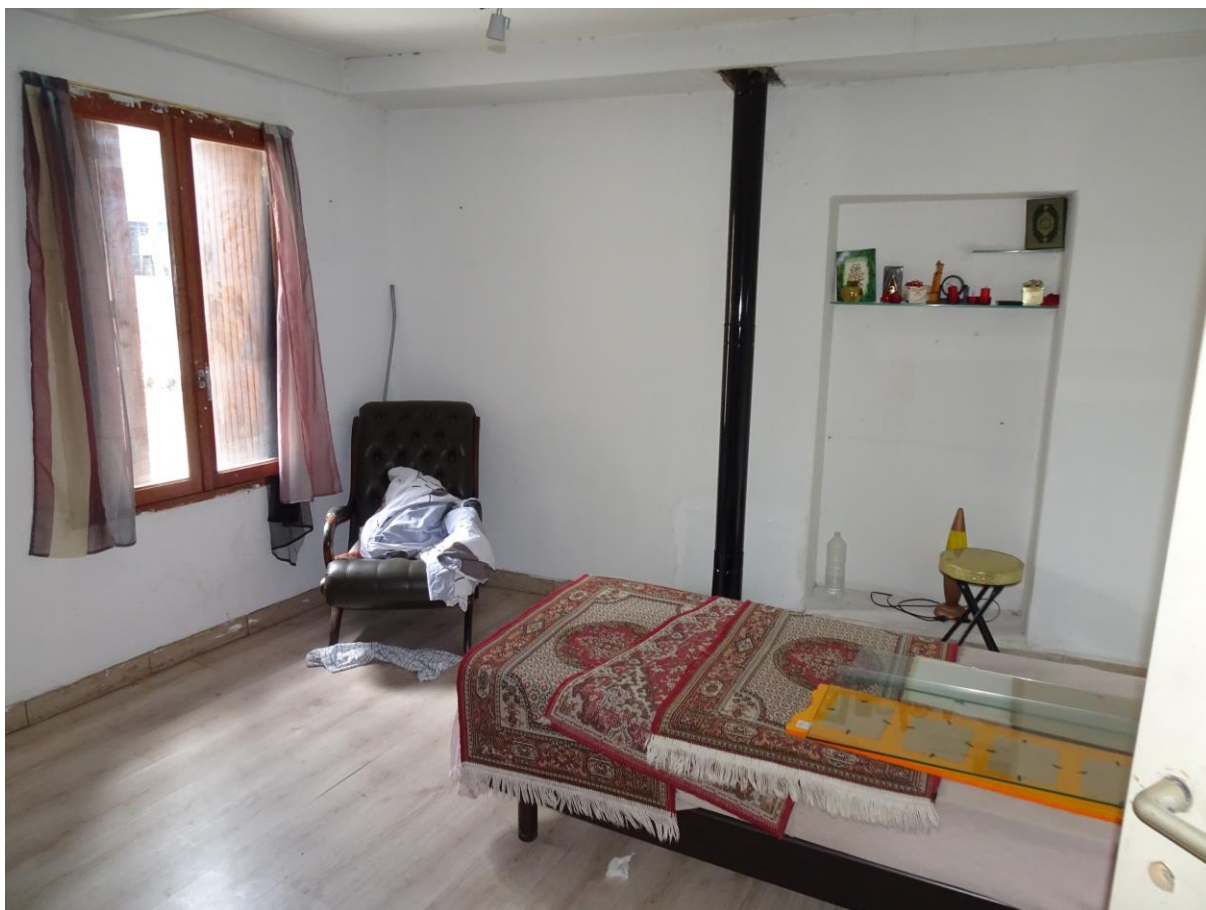
CHAMBRE N° 2 :

Le revêtement de sol est constitué d'un parquet stratifié, en bon état.

Les murs et cloisons peints en blanc ne présentent aucune dégradation notable à l'exception de quelques tâches, traces et coulées.

Le plafond blanc avec poutres apparentes ne souffre d'aucune dégradation visible.

Cette pièce dispose d'une ouverture bois avec volet bois pliant, l'ensemble en état de fonctionnement.
