PROCES VERBAL DESCRIPTIF DE BIEN

EXPEDITION
BANQUE POPULAIRE DU SUD c/ K

Sur la commune de LE BOUSQUET D'ORB (34260), 34 rue du Méguillou :

- Une maison d'habitation élevée d'un étage sur rez-de-chaussée avec caves et gatelas, cadastrée section B n°1270 pour 1a 15ca
- Une terrasse recouvrant la surface de la cave à laquelle on accède par l'immeuble cadastré B 1270, et représentant le Lot n°2 sans tantièmes de la section B n°1272 d'une contenance de 11ca

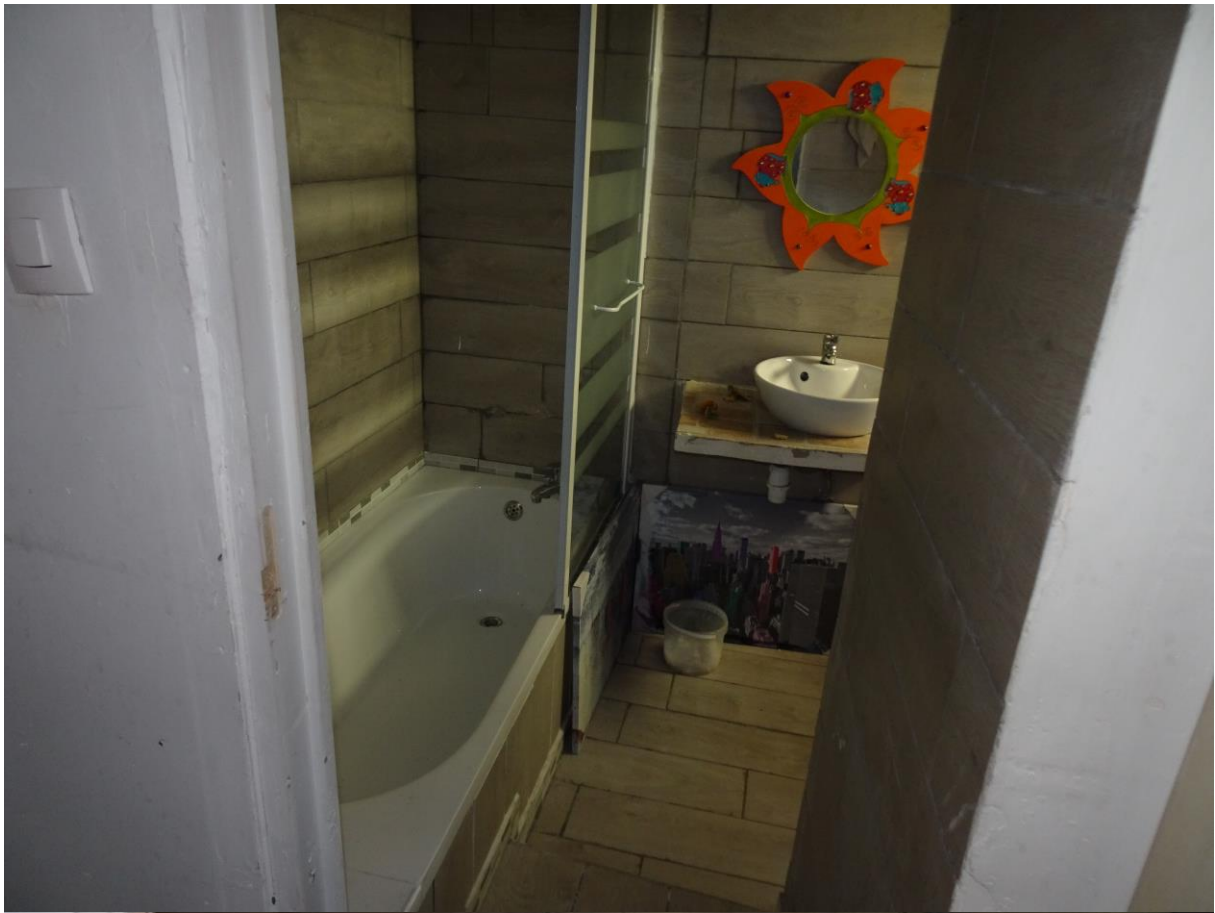
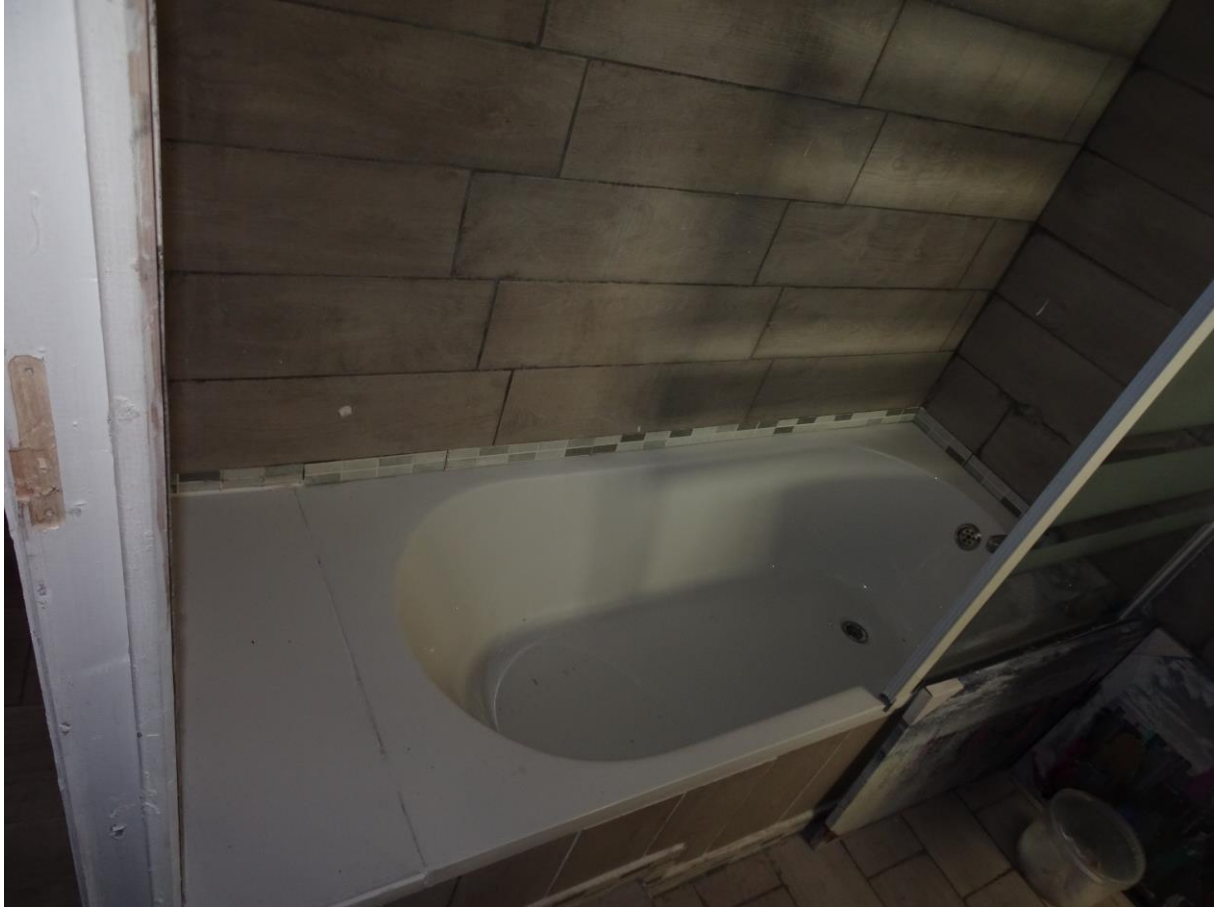
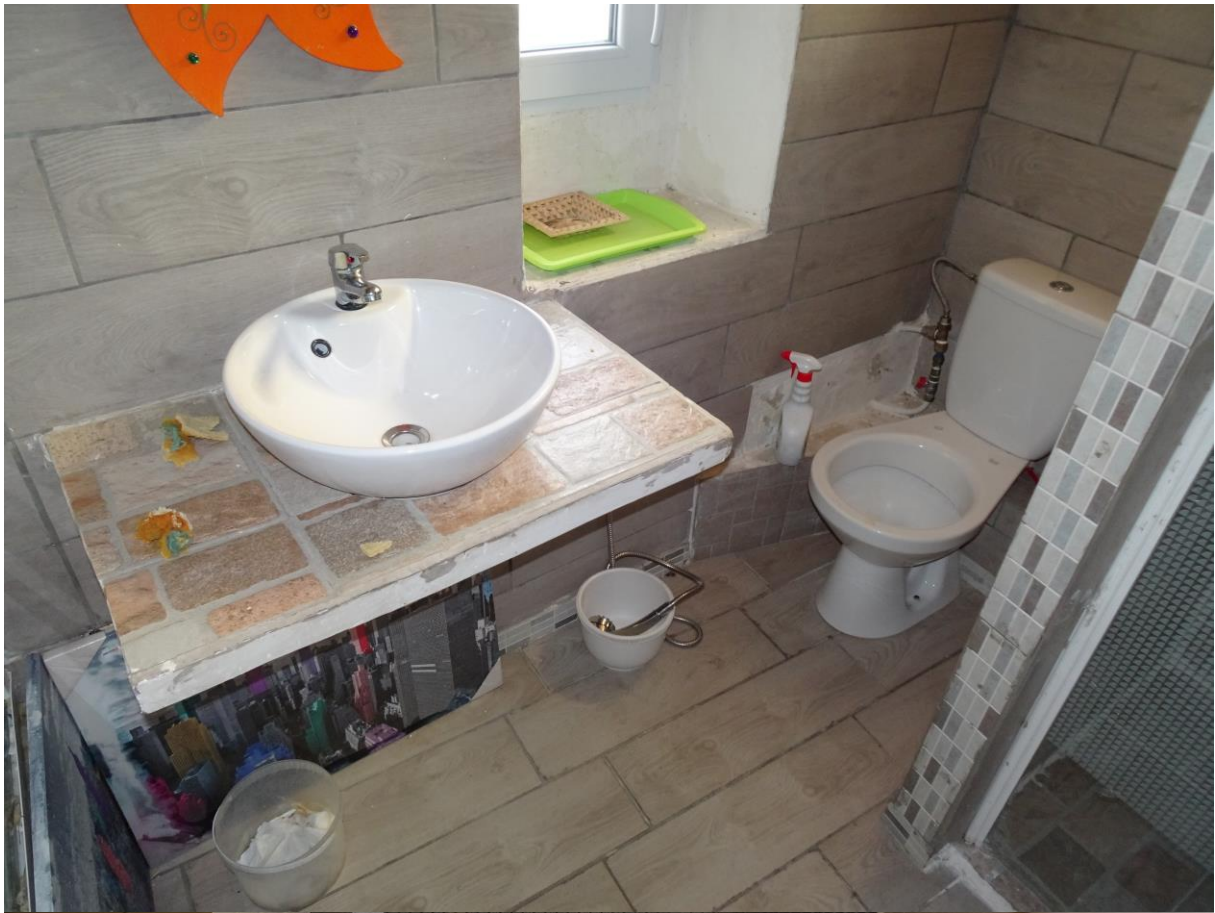
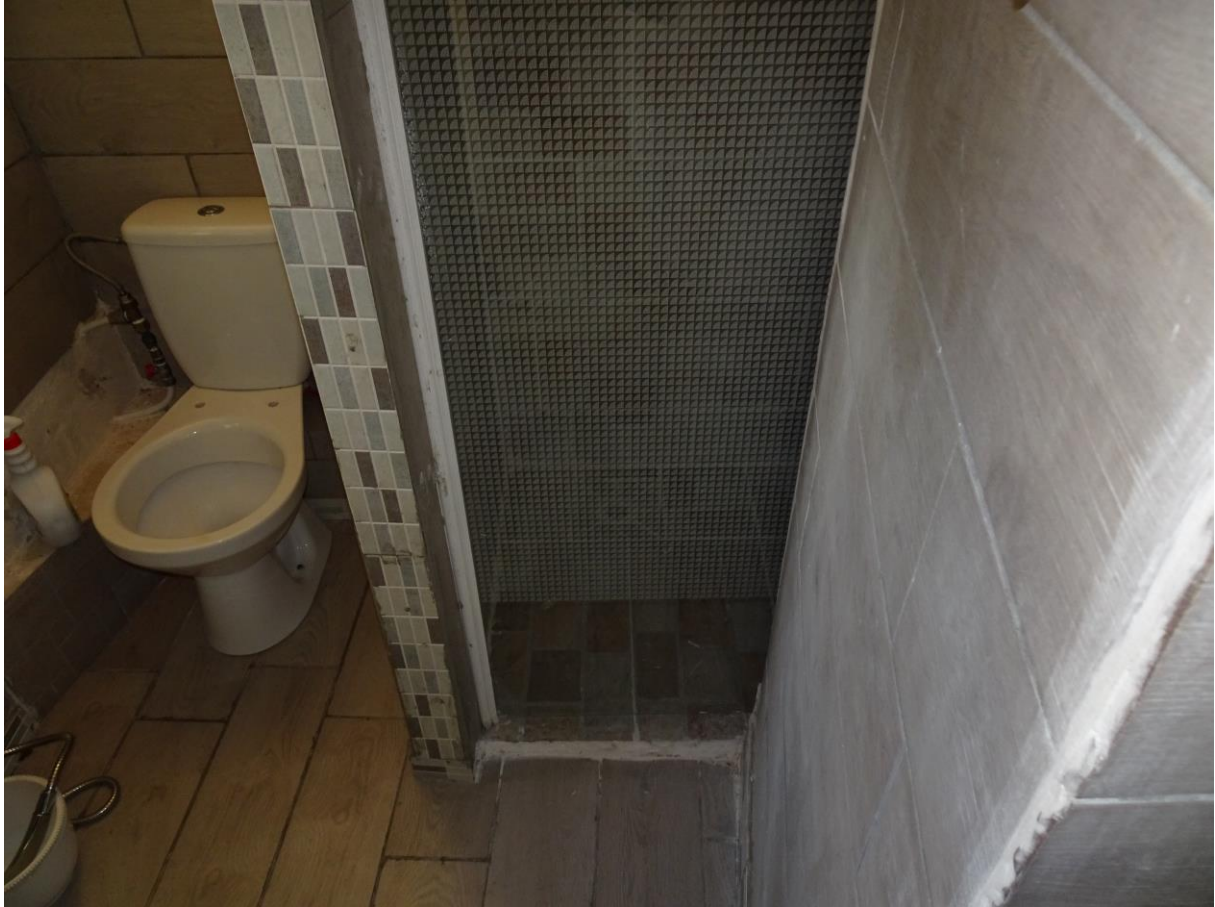
SALLE DE BAIN :

Le revêtement de sol est constitué d'un carrelage ne souffrant d'aucun dommage profond.

Les murs faïencés ne présentent aucune anomalie majeure.

Cet espace bénéficie d'un ensemble se composant d'une vasque sur plan de travail, d'une glace, d'une douche avec porte vitrée, un WC avec réservoir de chasse et d'une douche, le tout maintenu en bon état d'entretien.

Cet espace comprend une ouverture PVC.

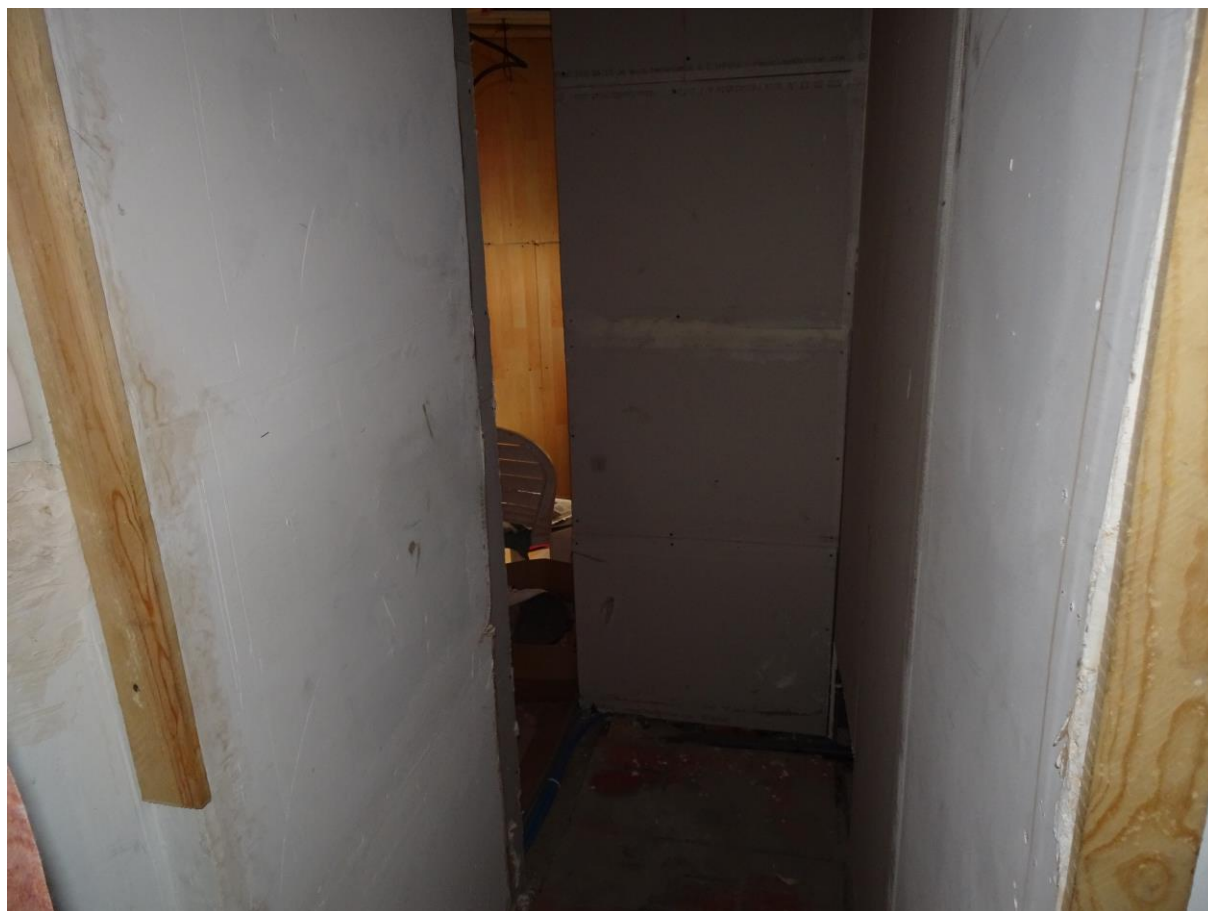
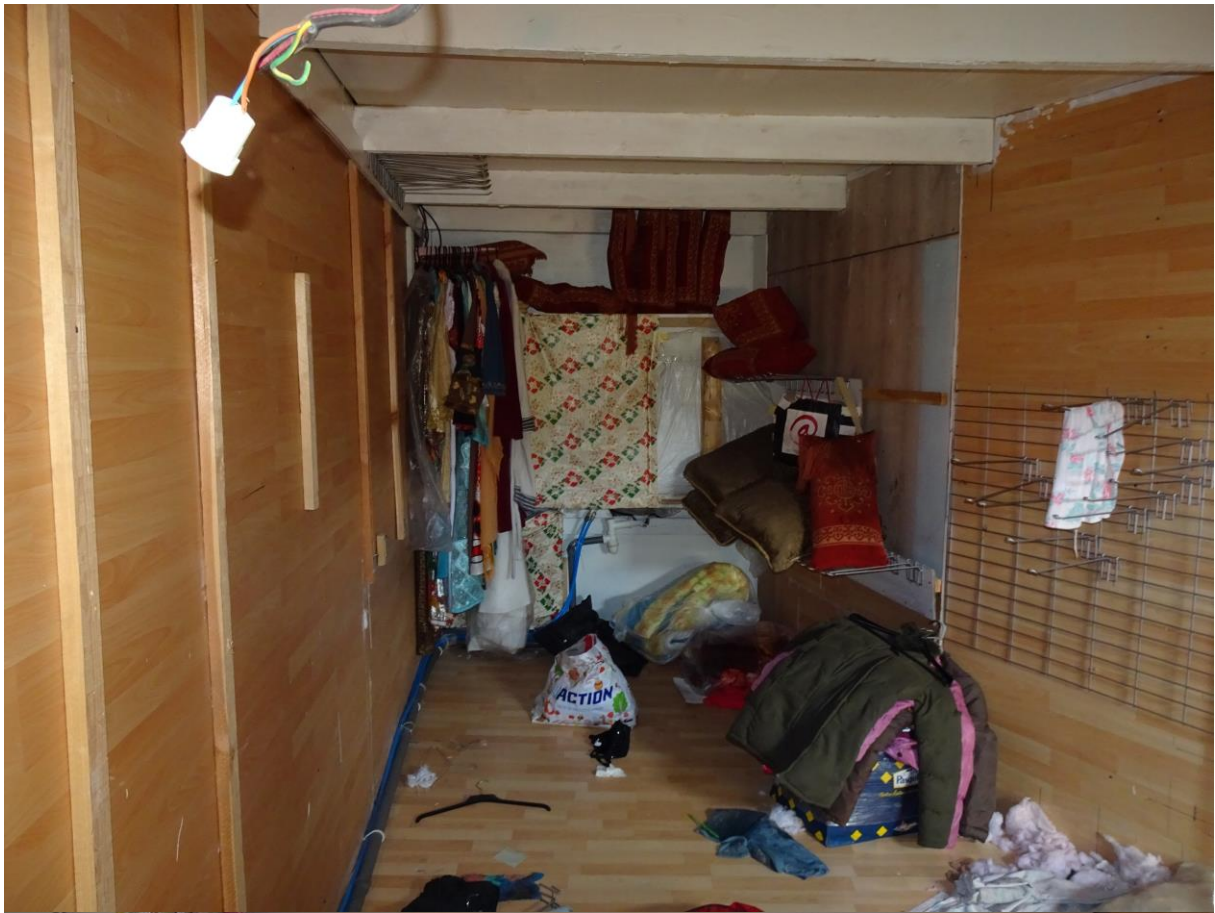
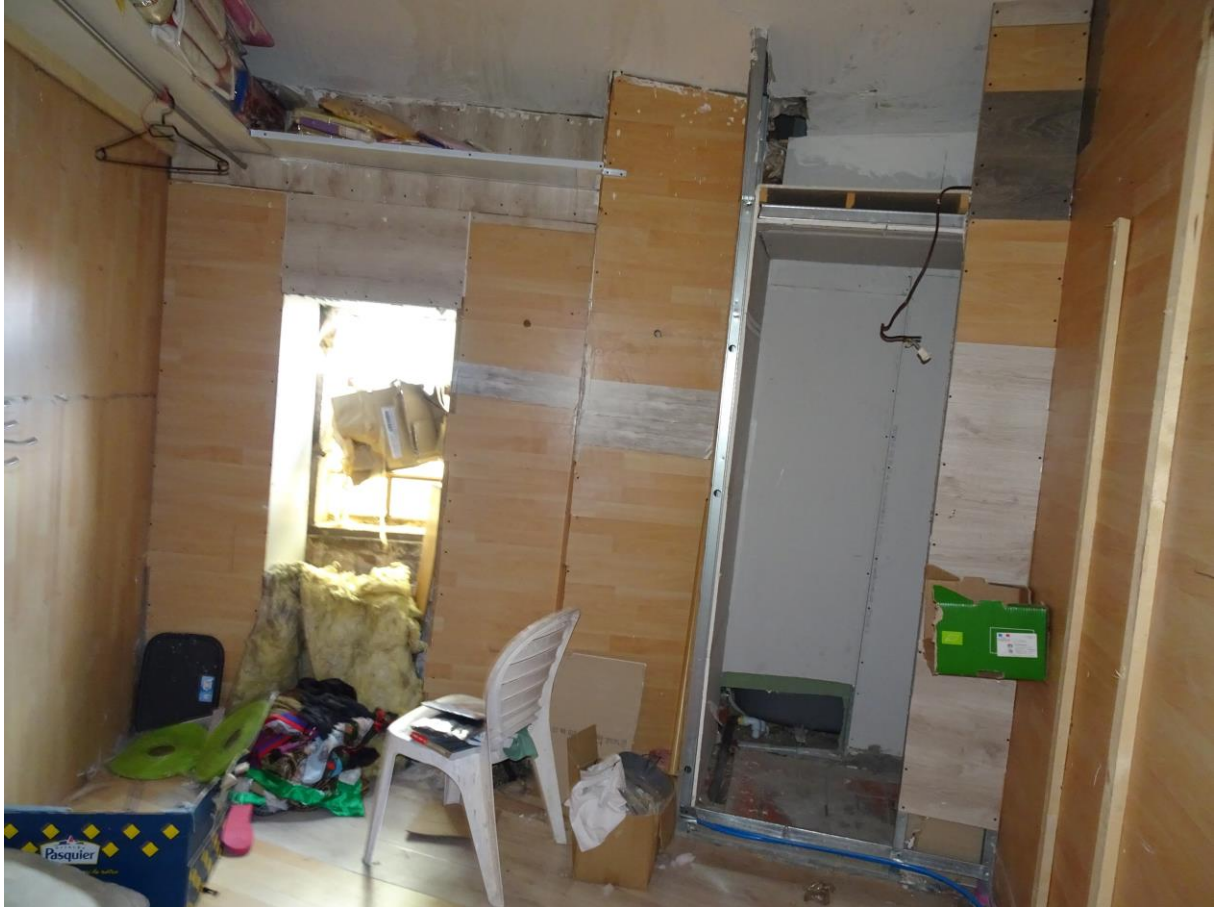
PIECE 2 - R+1 :

Le revêtement de sol constitué d'un parquet stratifié ne présente aucune anomalie majeure pour les parties visibles.

Les murs et cloisons partiellement peints, lambrissés, et enduits manquent d'uniformité mais ne présentent aucune détérioration.

Cette pièce dispose d'une ouverture hors d'état de fonctionnement.

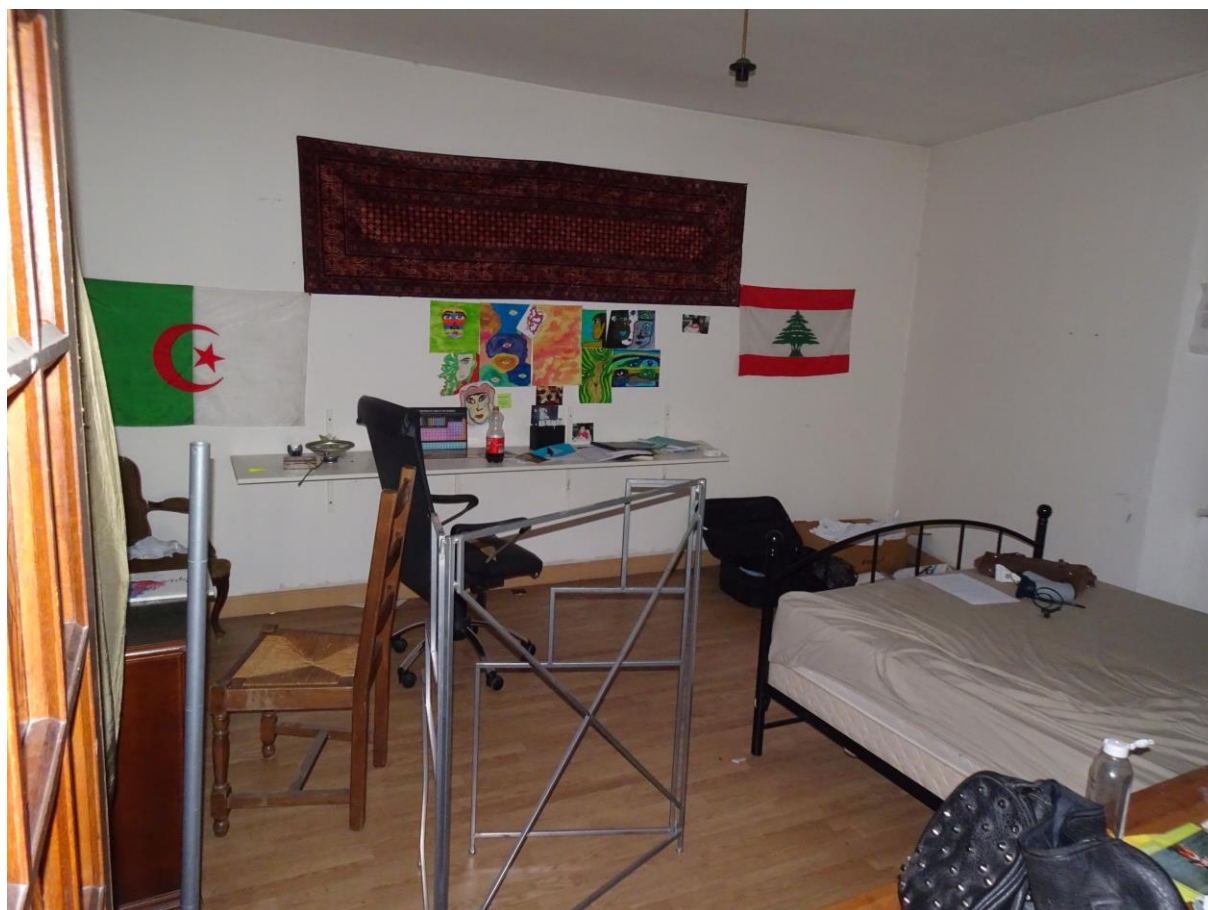
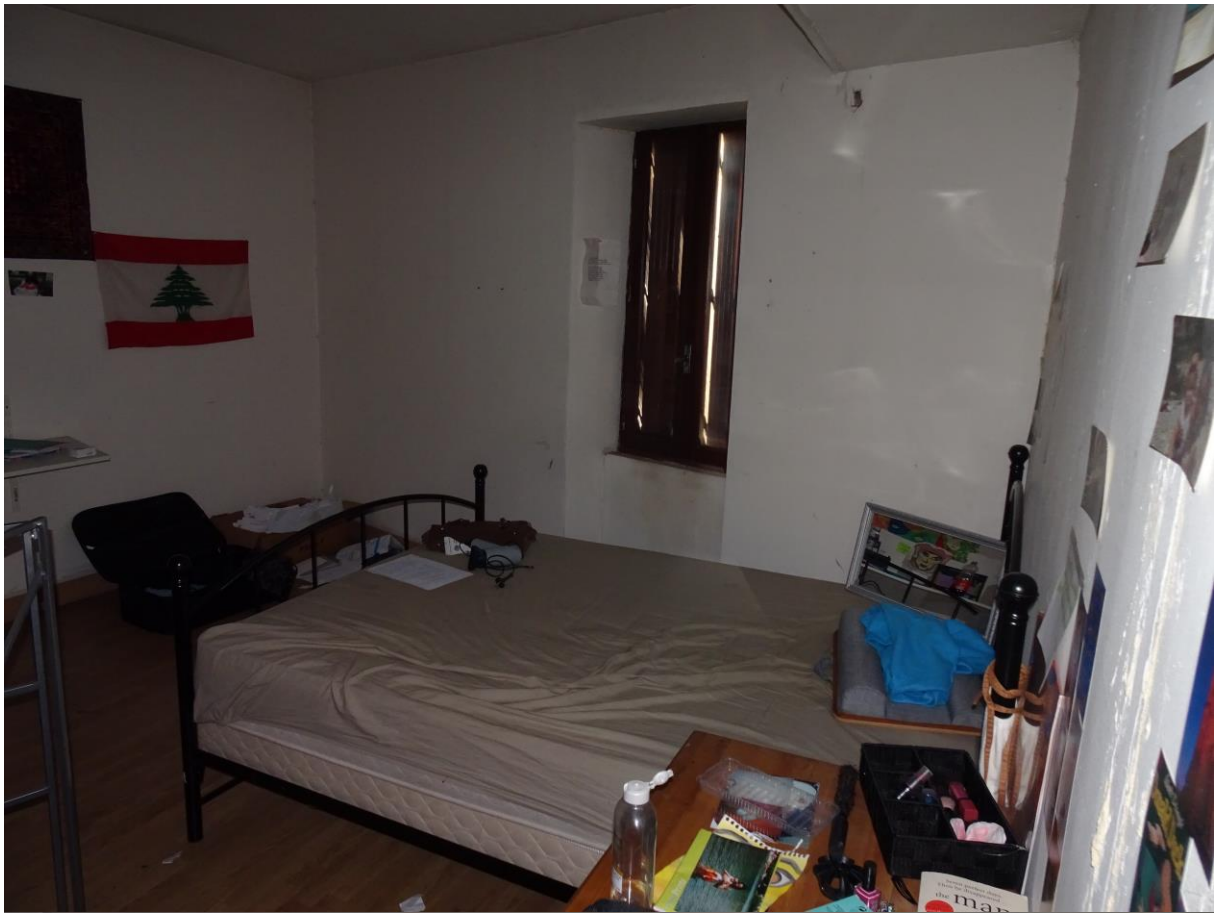
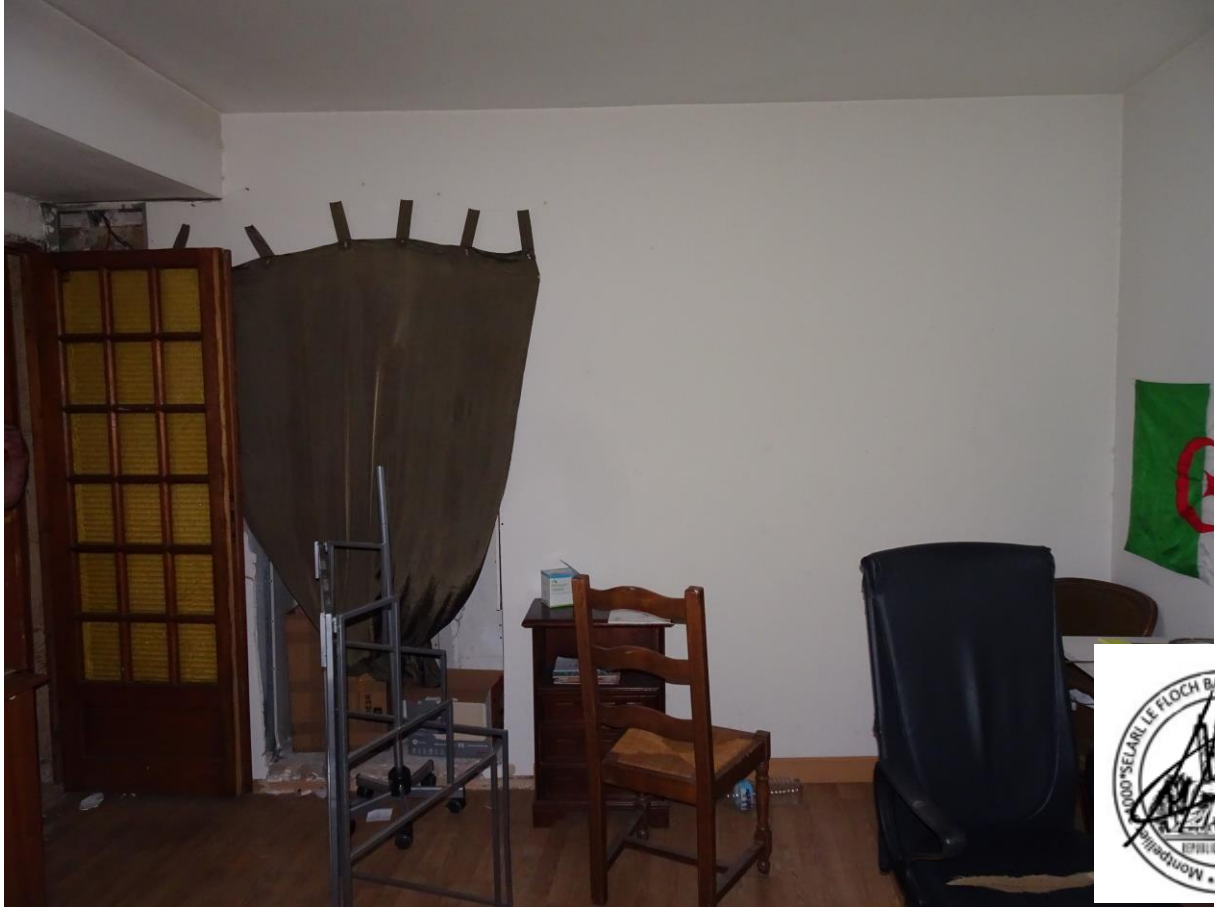
CHAMBRE N° 3 :

Le revêtement de sol est constitué d'un parquet stratifié, en bon état.

Les murs et cloisons peints en blanc ne présentent aucune dégradation majeure à l'exception de quelques tâches et traces.

Le plafond peint en blanc ne souffre d'aucune dégradation visible.

Cette pièce dispose d'une ouverture bois avec volet bois pliant, l'ensemble en état de fonctionnement malgré une certaine ancienneté.
