PROCES VERBAL DESCRIPTIF DE BIEN

EXPEDITION
BANQUE POPULAIRE DU SUD c/ K

Me suis transporté sur la commune de **LE BOUSQUET D'ORB (Hérault) – 34 rue du Méguillou**, à l'effet de procéder à la description exacte et détaillée des biens qui y sont situés et appartiennent à :

Sur la commune de LE BOUSQUET D'ORB (34260), 34 rue du Méguillou :

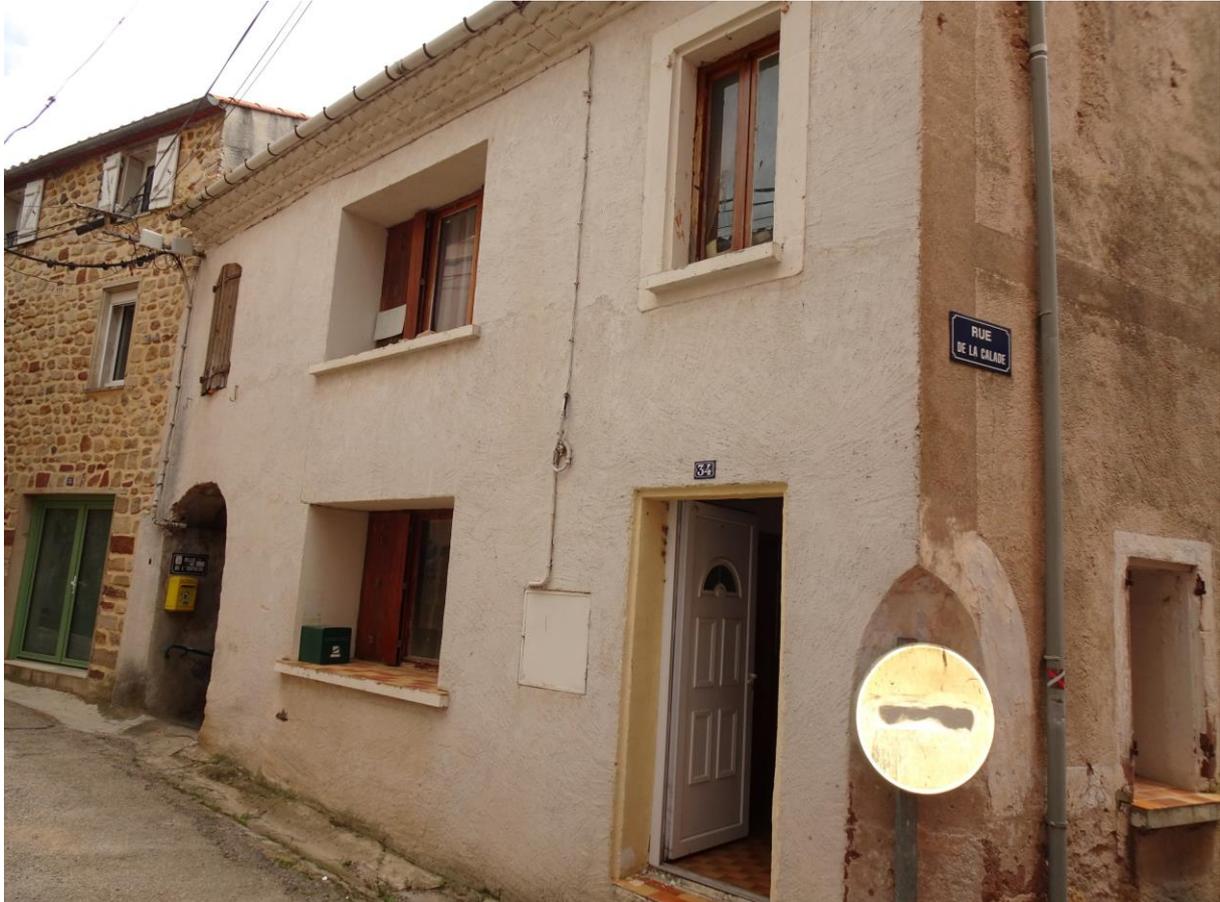
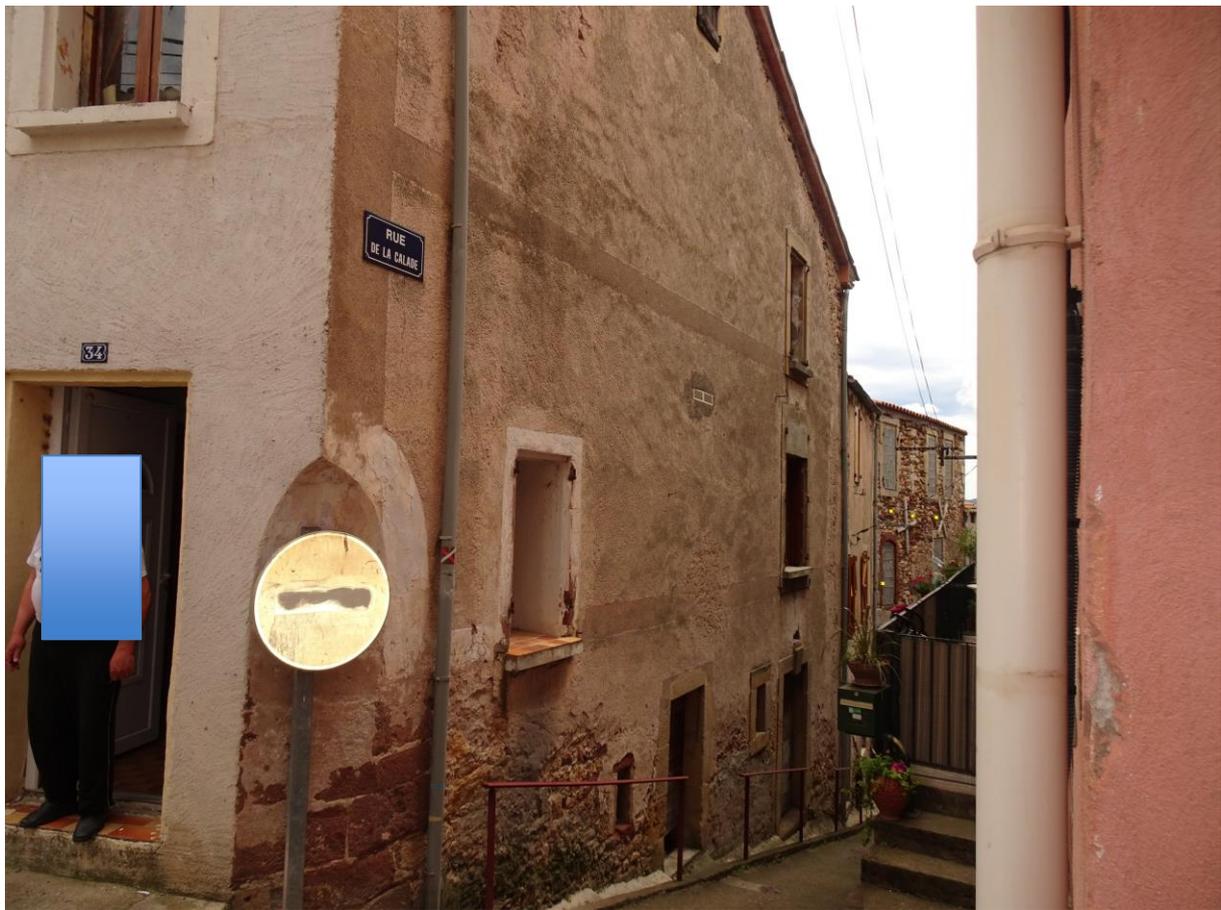
FACADES IMMEUBLE :

Il s'agit d'un immeuble mitoyen par deux cotés, à toiture un pan à tuiles canal.

Le crépi ne supporte aucun dommage profond structurel de type fissure ou lézarde.

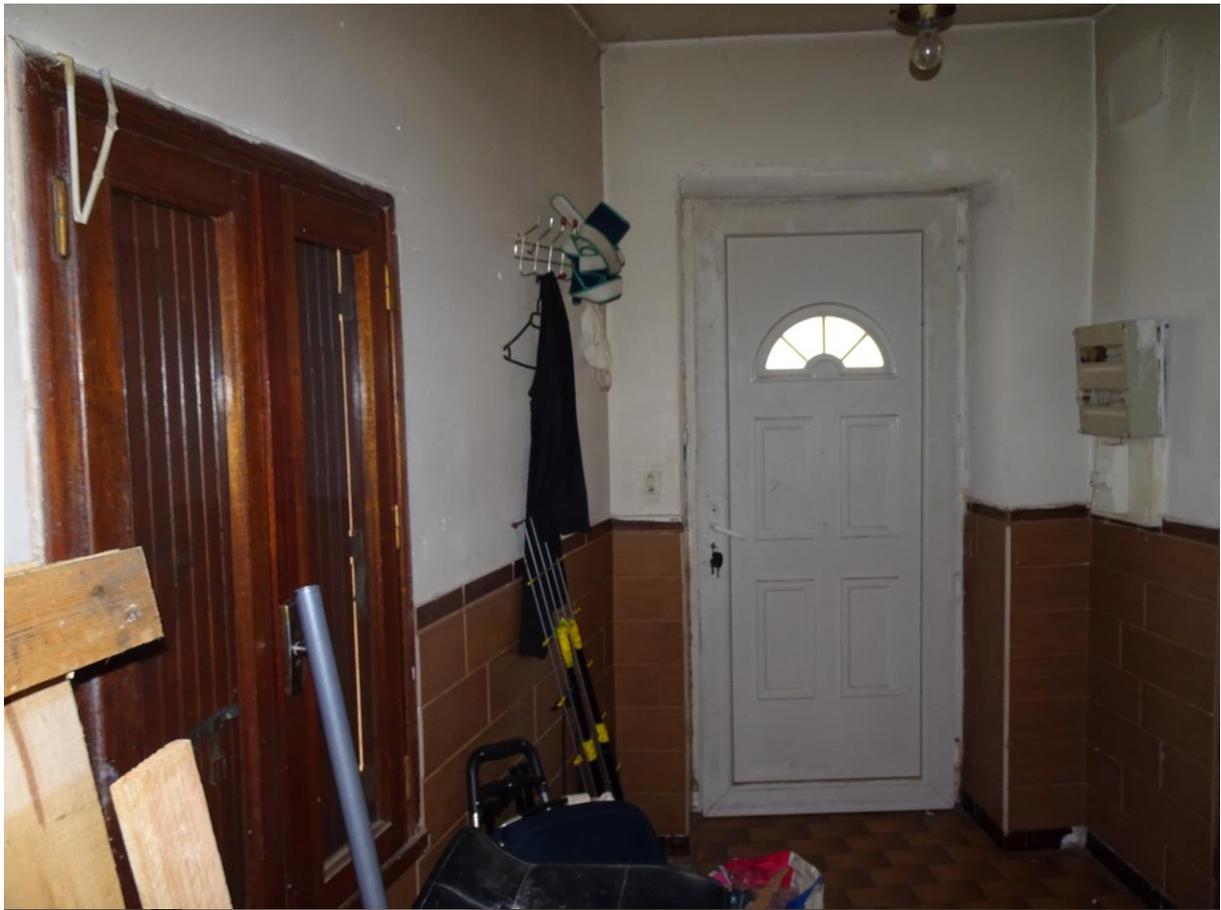
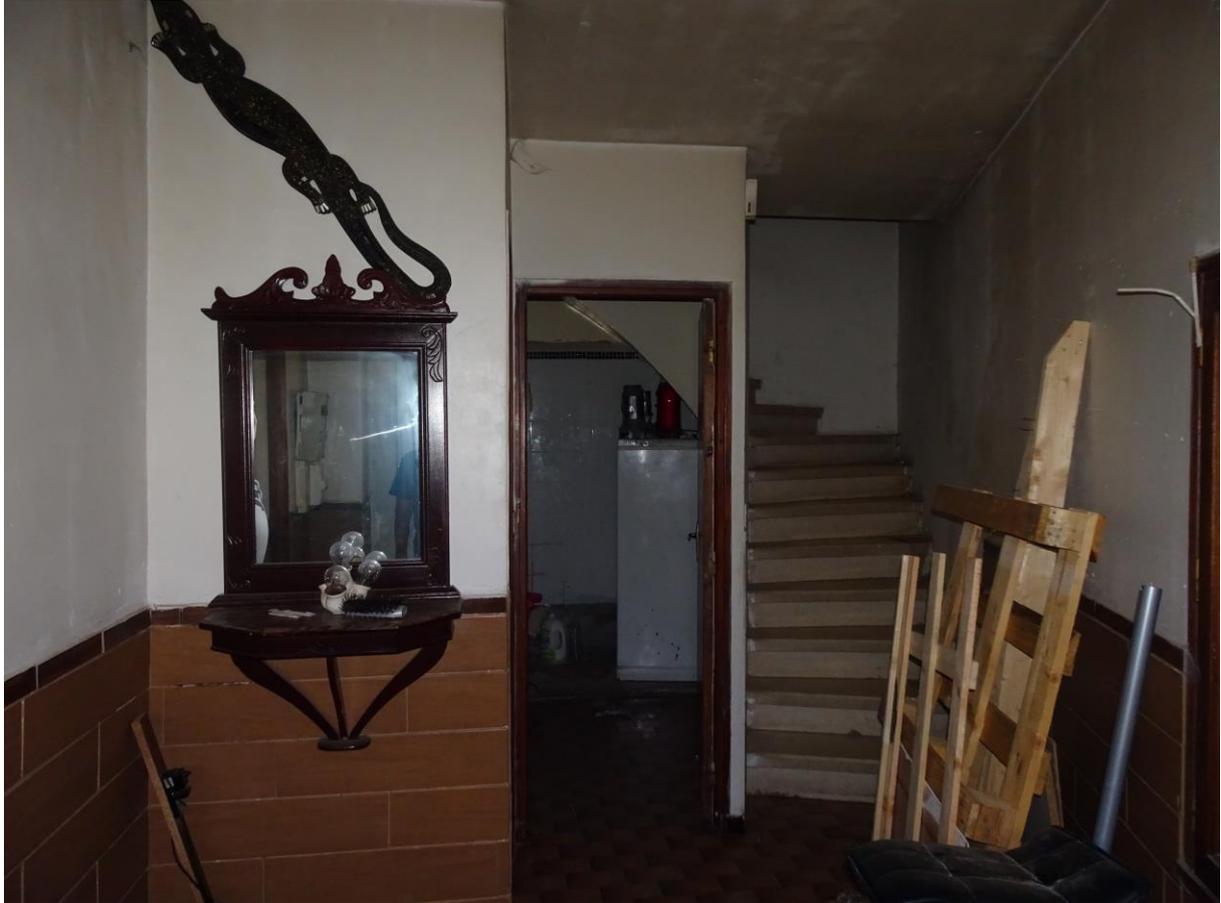
HALL D'ENTREE :

Le revêtement de sol est constitué d'un carrelage usagé, foncé, maintenu en état d'entretien apparent et ne présentant aucun dommage.

Les murs partiellement carrelés et peints supportent des différences de teintes.

Le plafond peint également ne présente aucune détérioration notable.

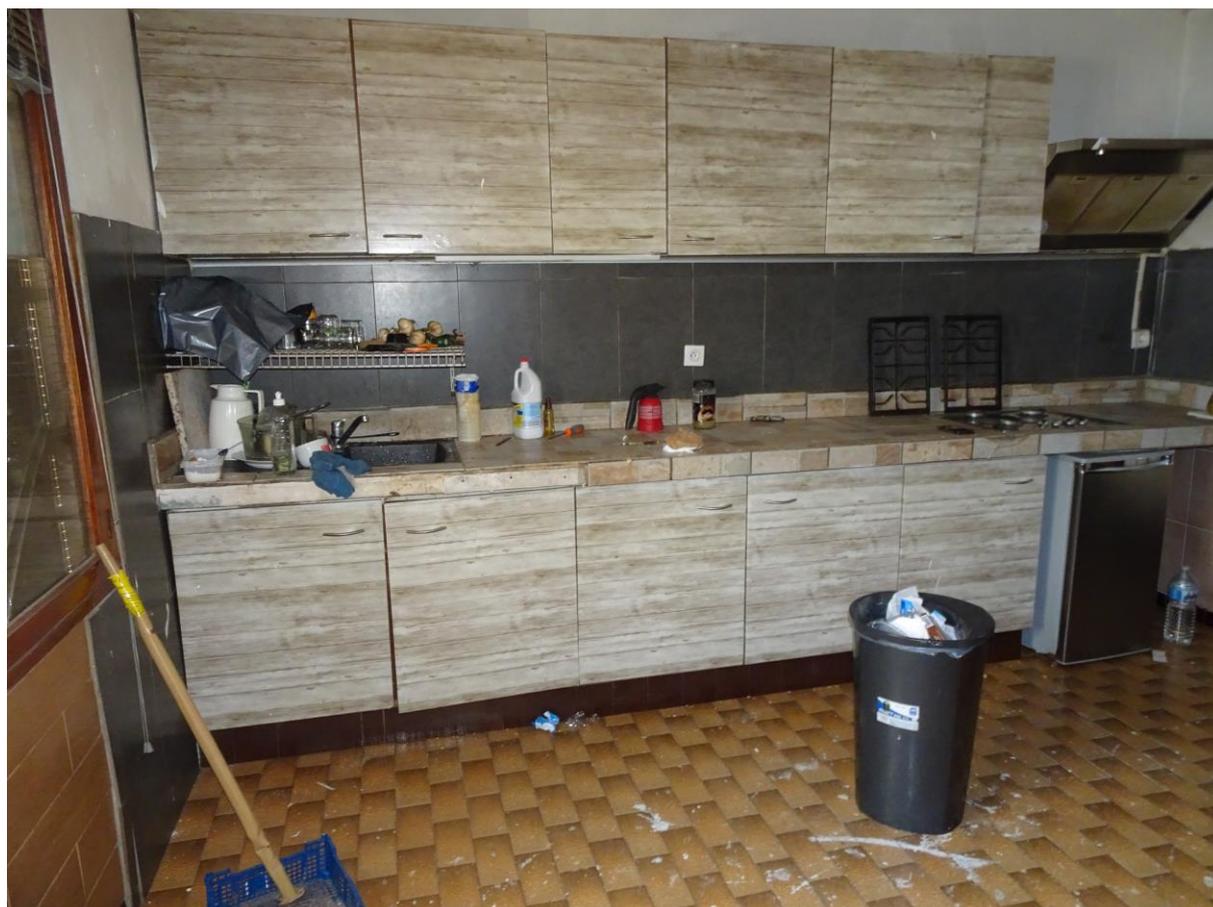
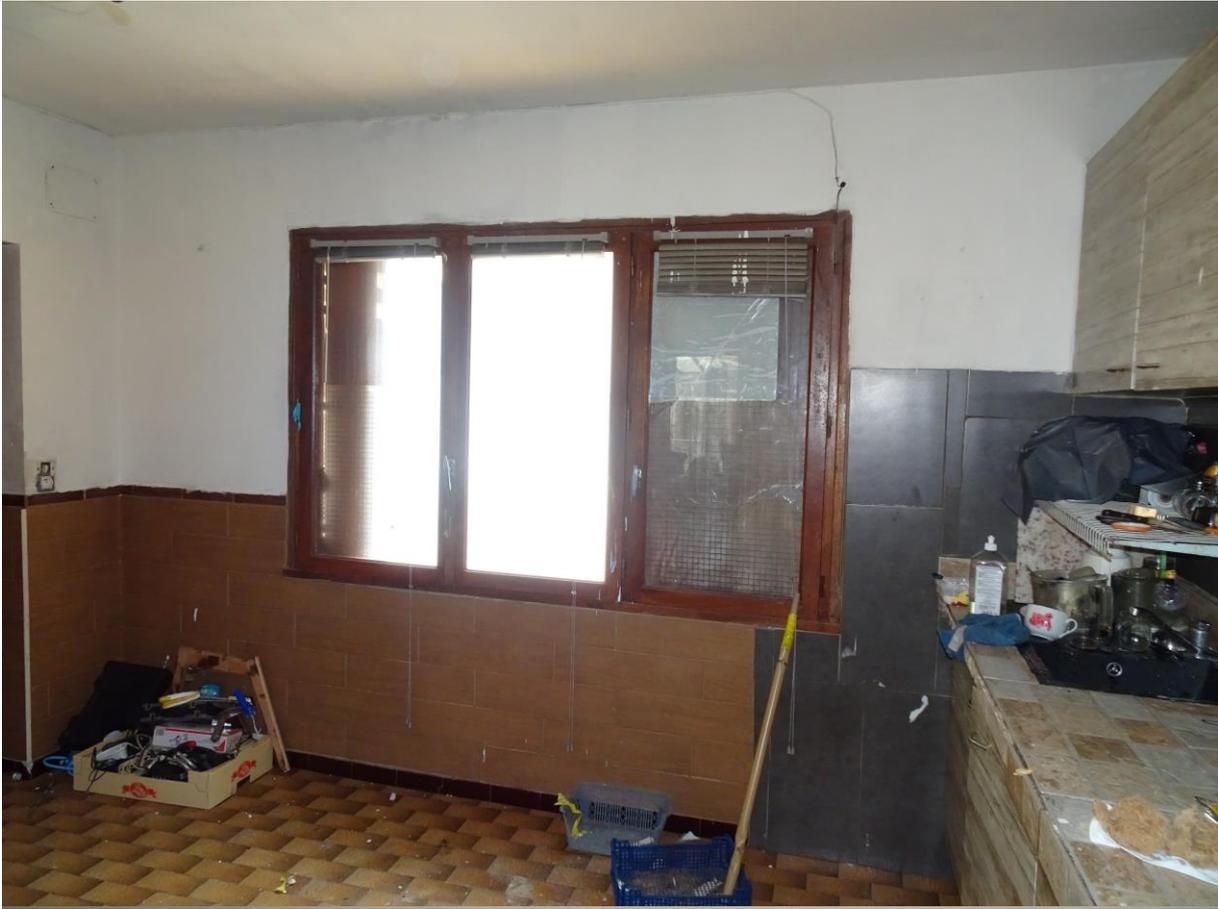
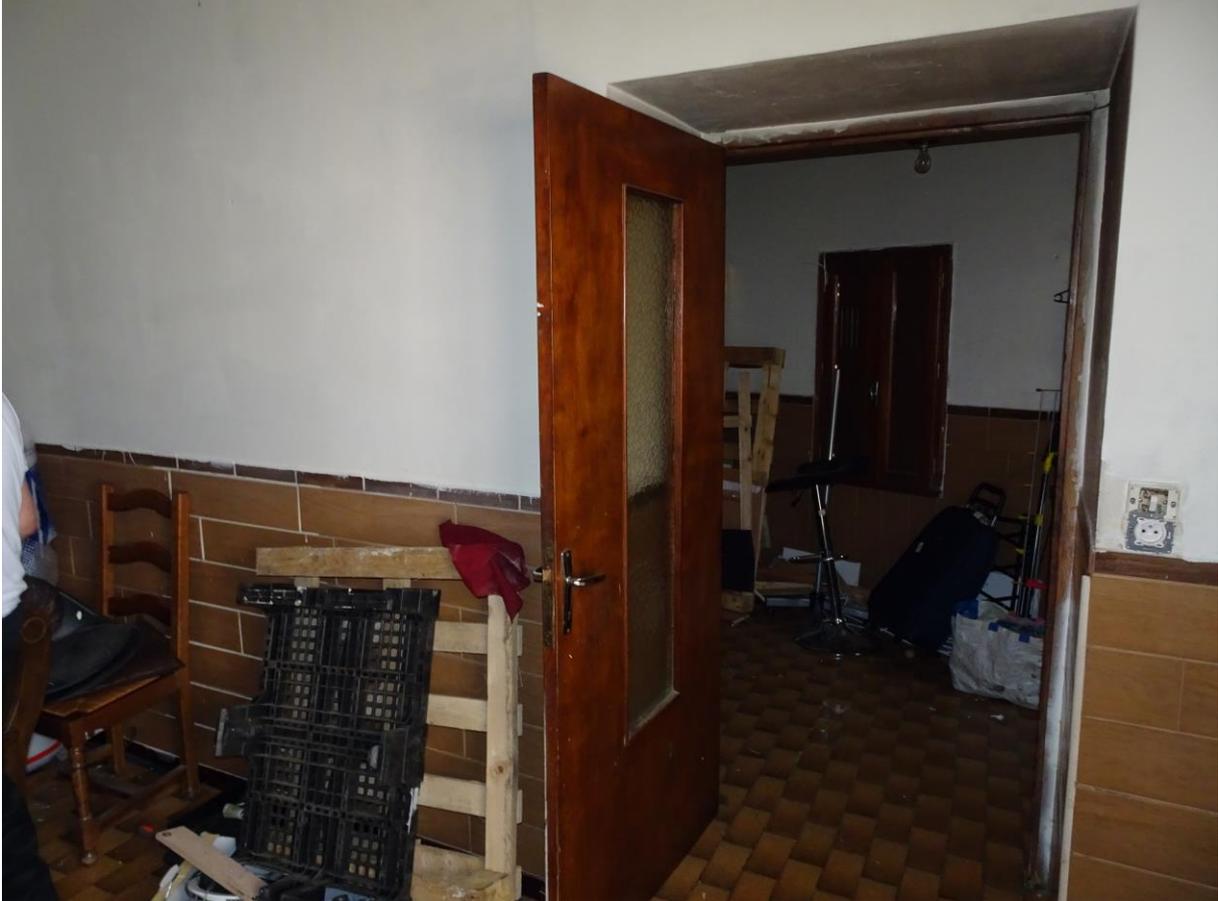
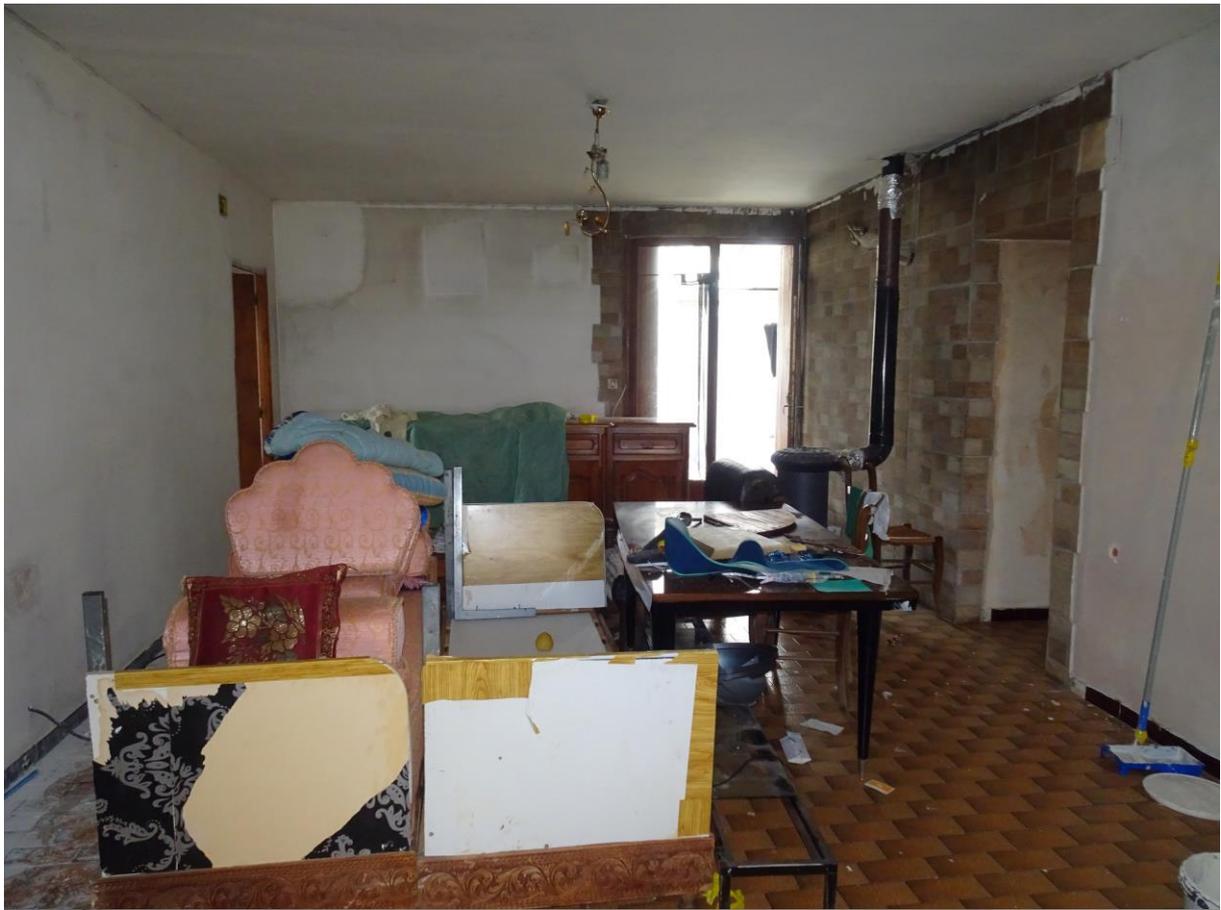
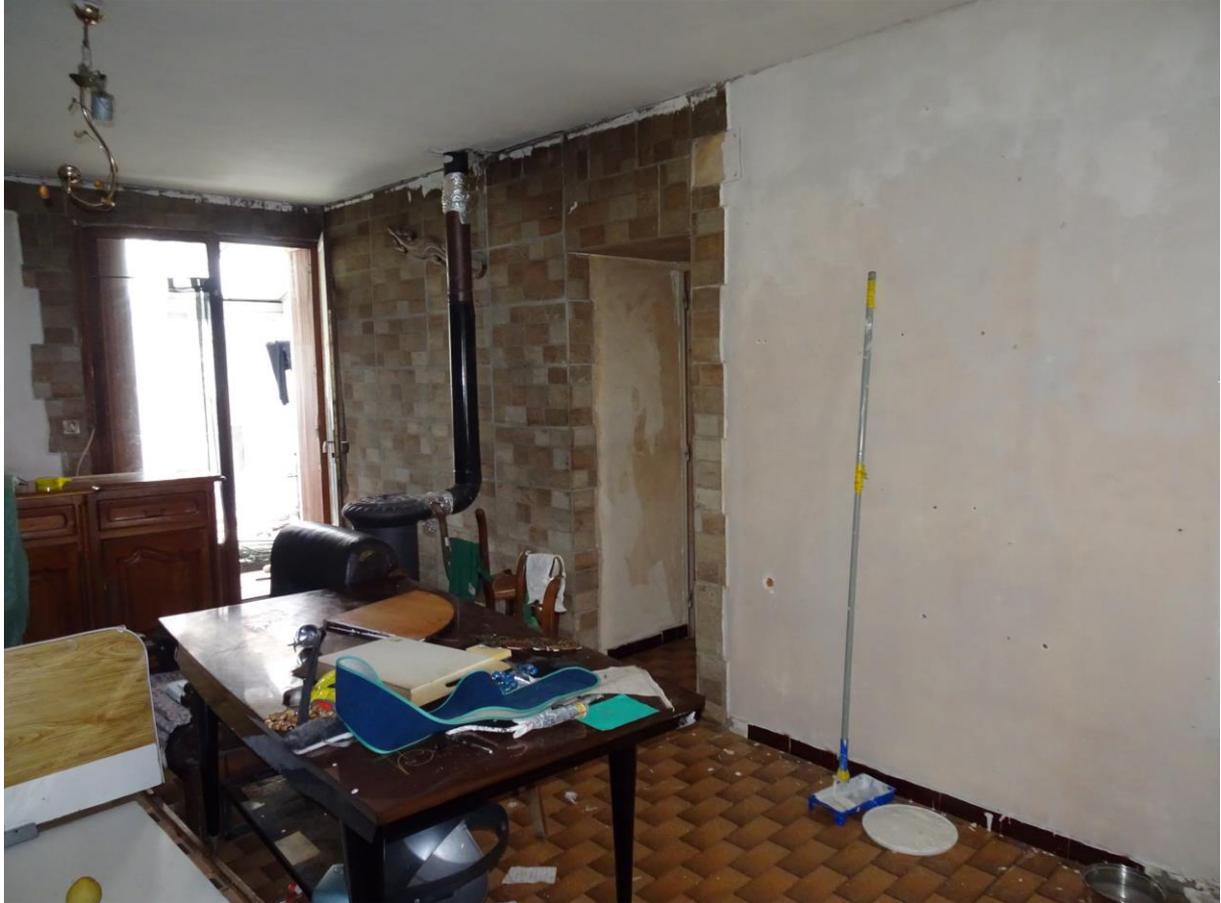
PIECE PRINCIPALE :

Le revêtement de sol est constitué d'un carrelage d'origine supportant une multitude de tâches de peintures.

Cet espace aux murs carrelés et peints est en cours de rénovation.

Le coin cuisine est composé d'un évier, d'une plaque 4 feux, d'une hotte aspirante, l'ensemble accompagné de meubles hauts et bas et maintenu en mauvais état.

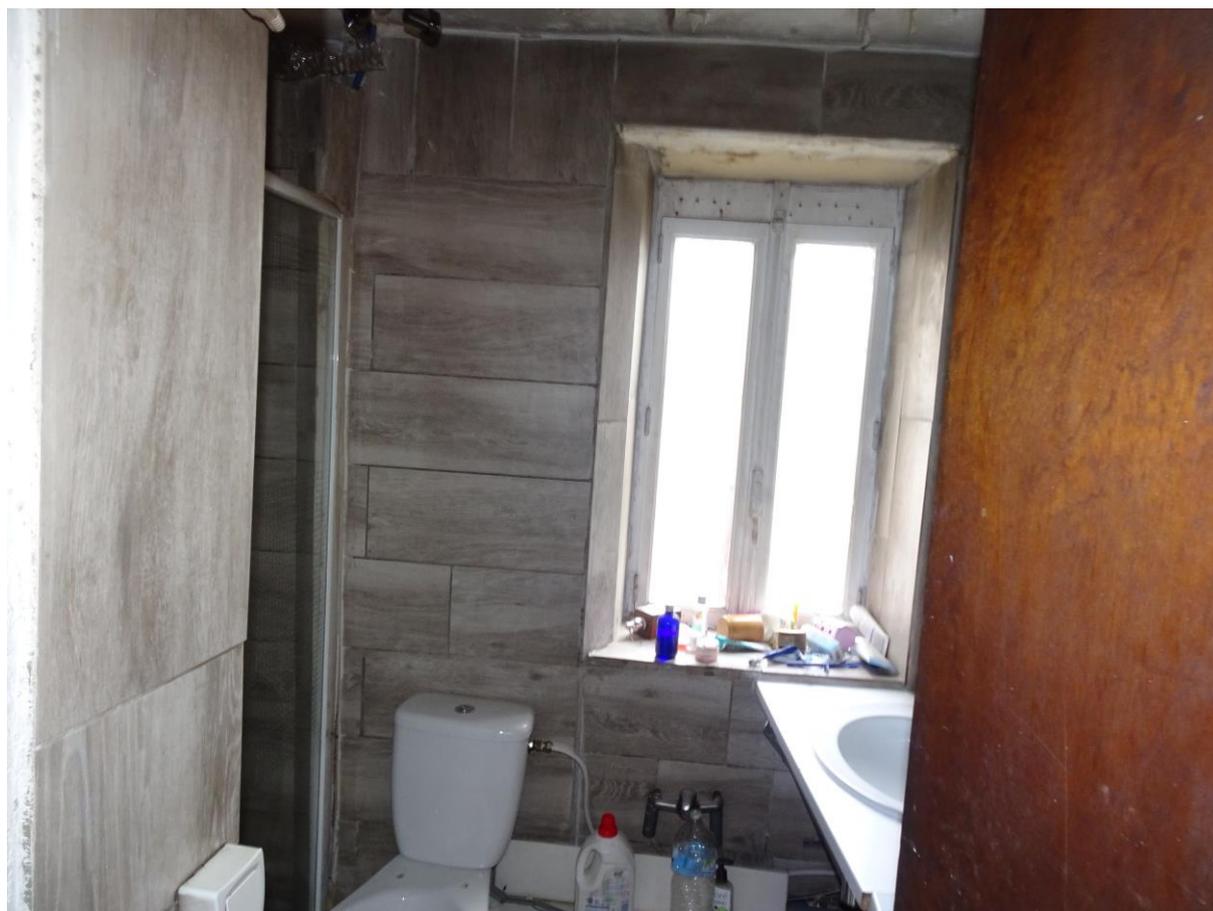
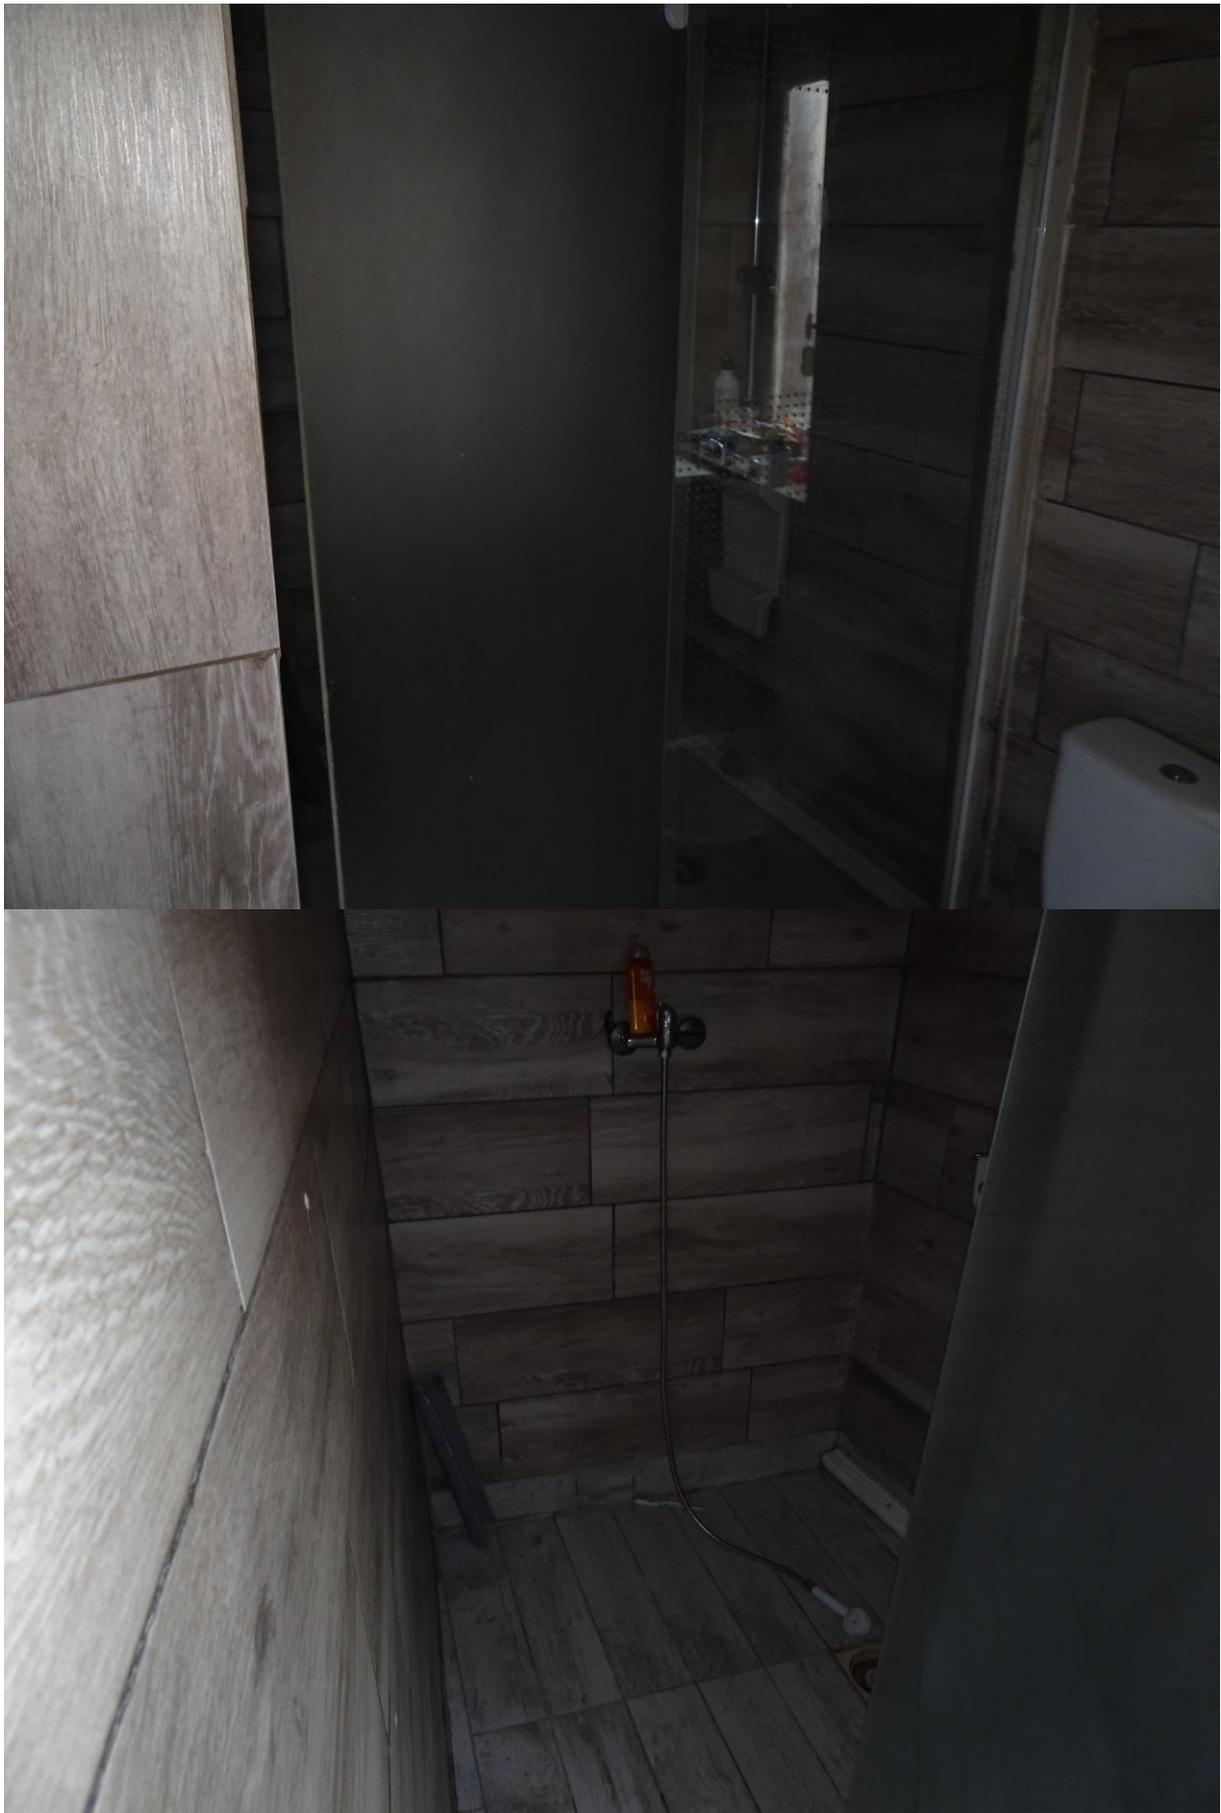
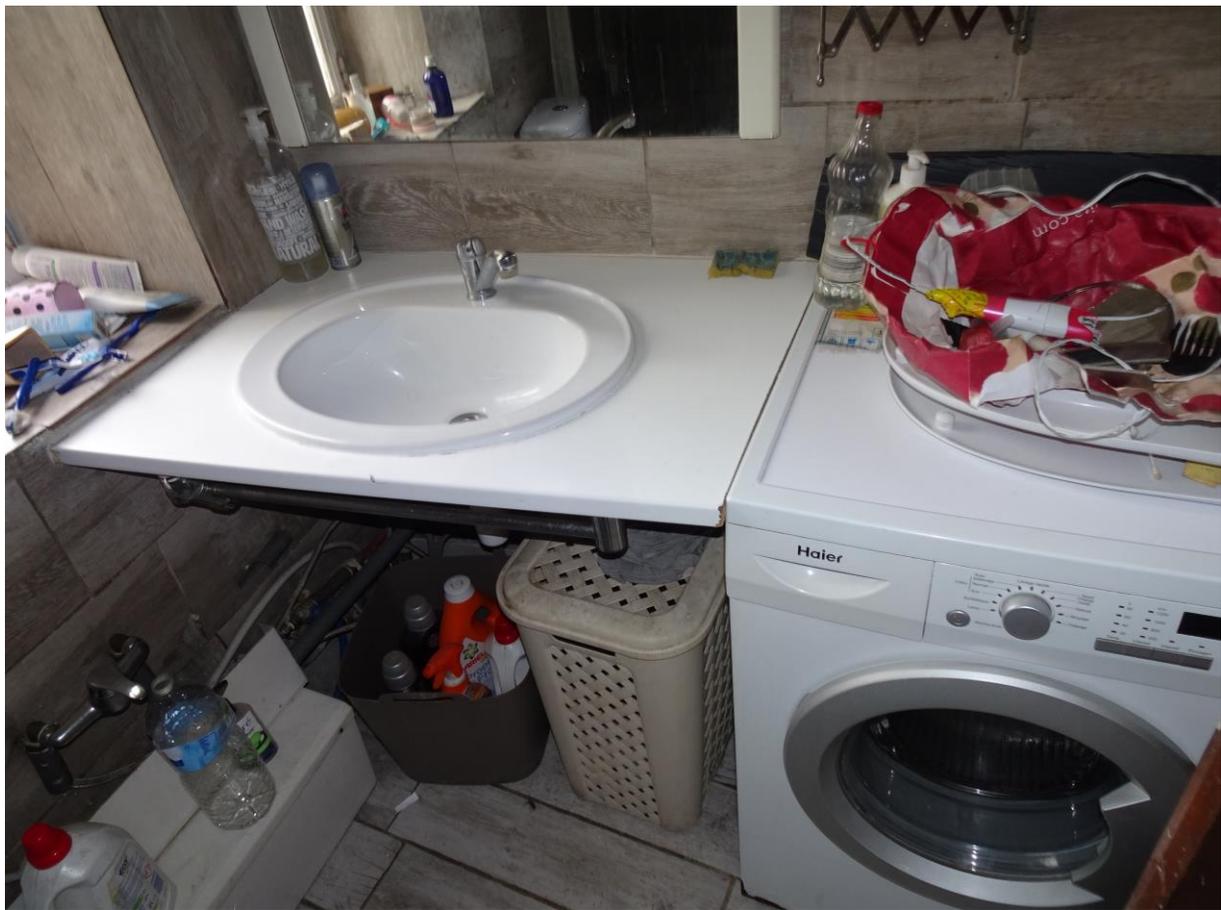
SALLE D'EAU :

Le linteau de cette ouverture supporte des auréoles brunâtres.

Le plafond souffre d'un écaillage de la peinture.

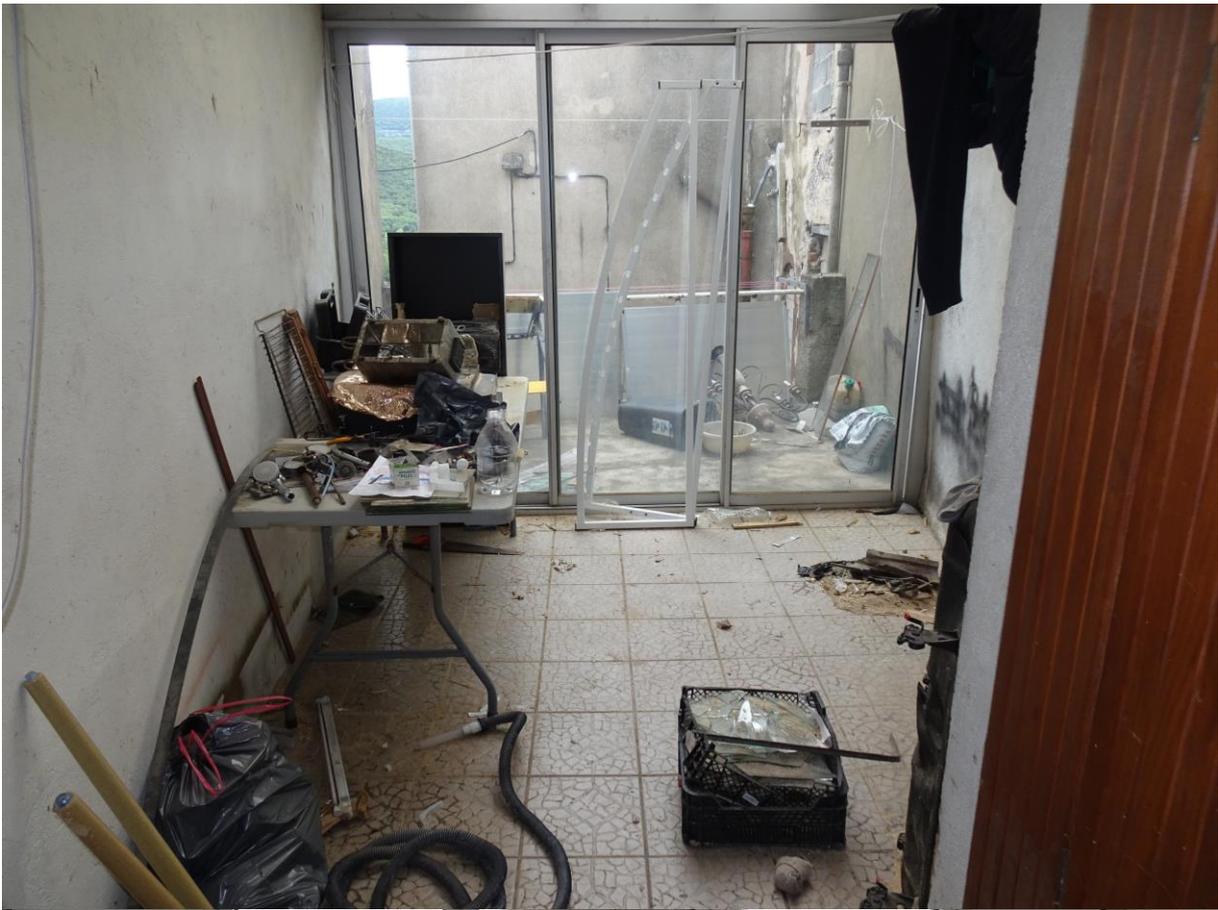
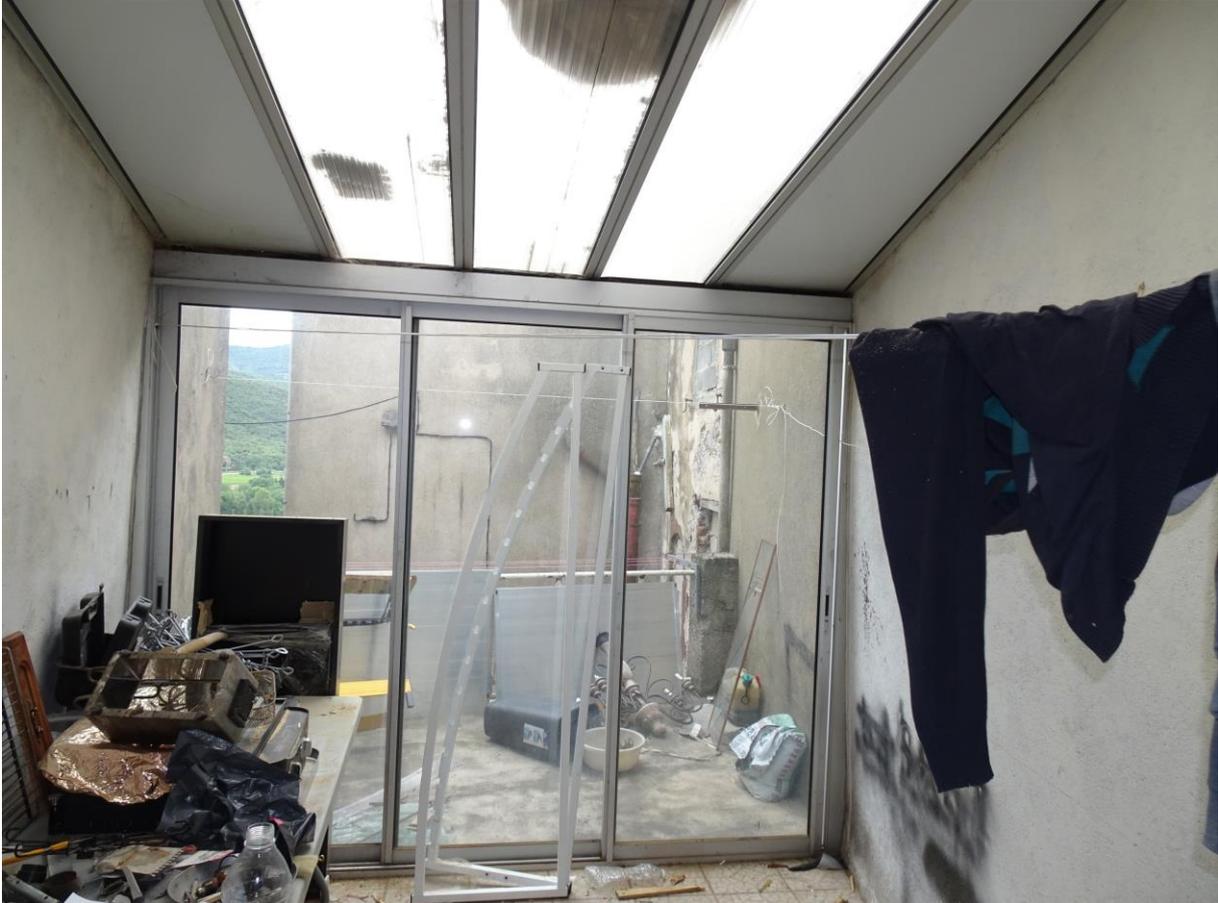
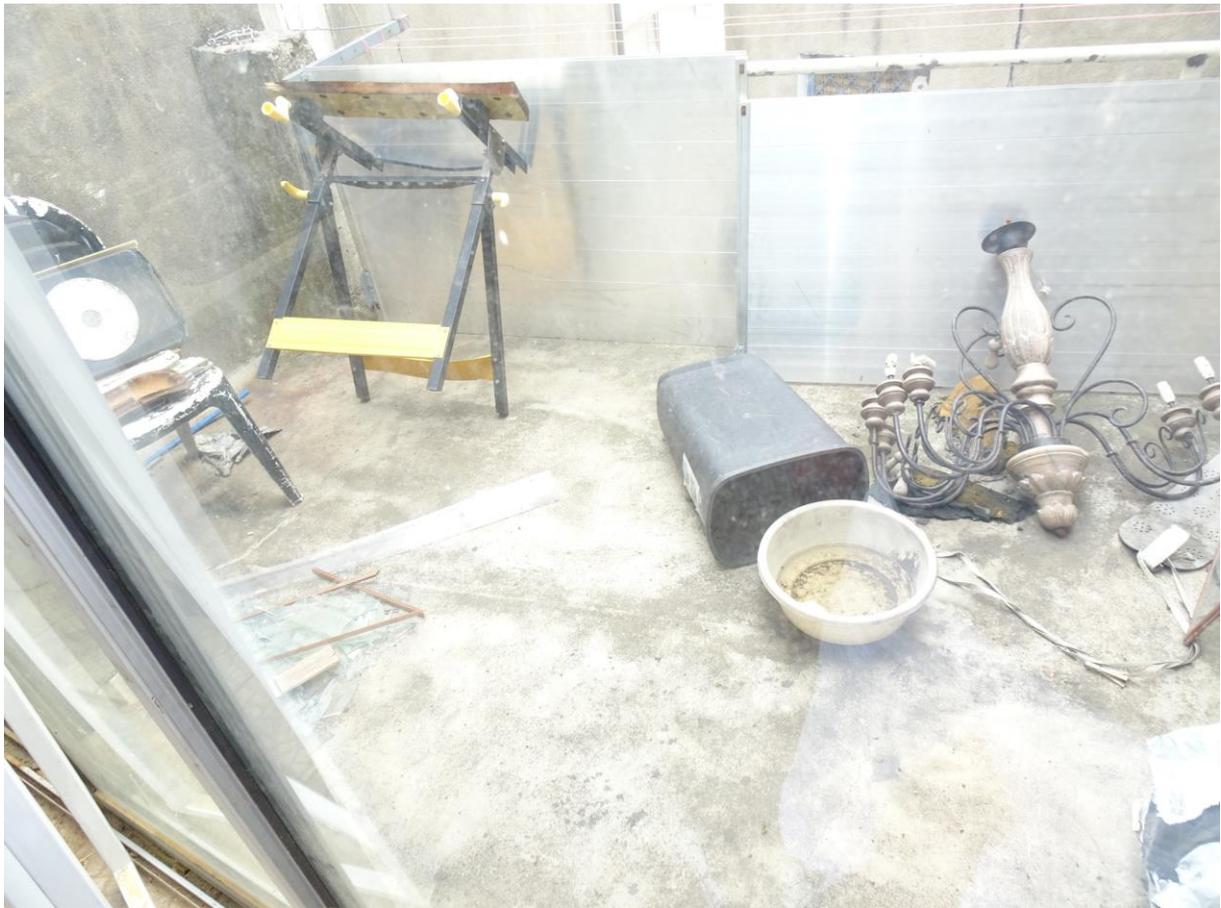
VERANDA :

Les murs crépis supportent des traces, tâches, tags et impacts à de multiples endroits.

Le revêtement de sol carrelé souffre d'une usure naturelle et reste couvert de déchets.

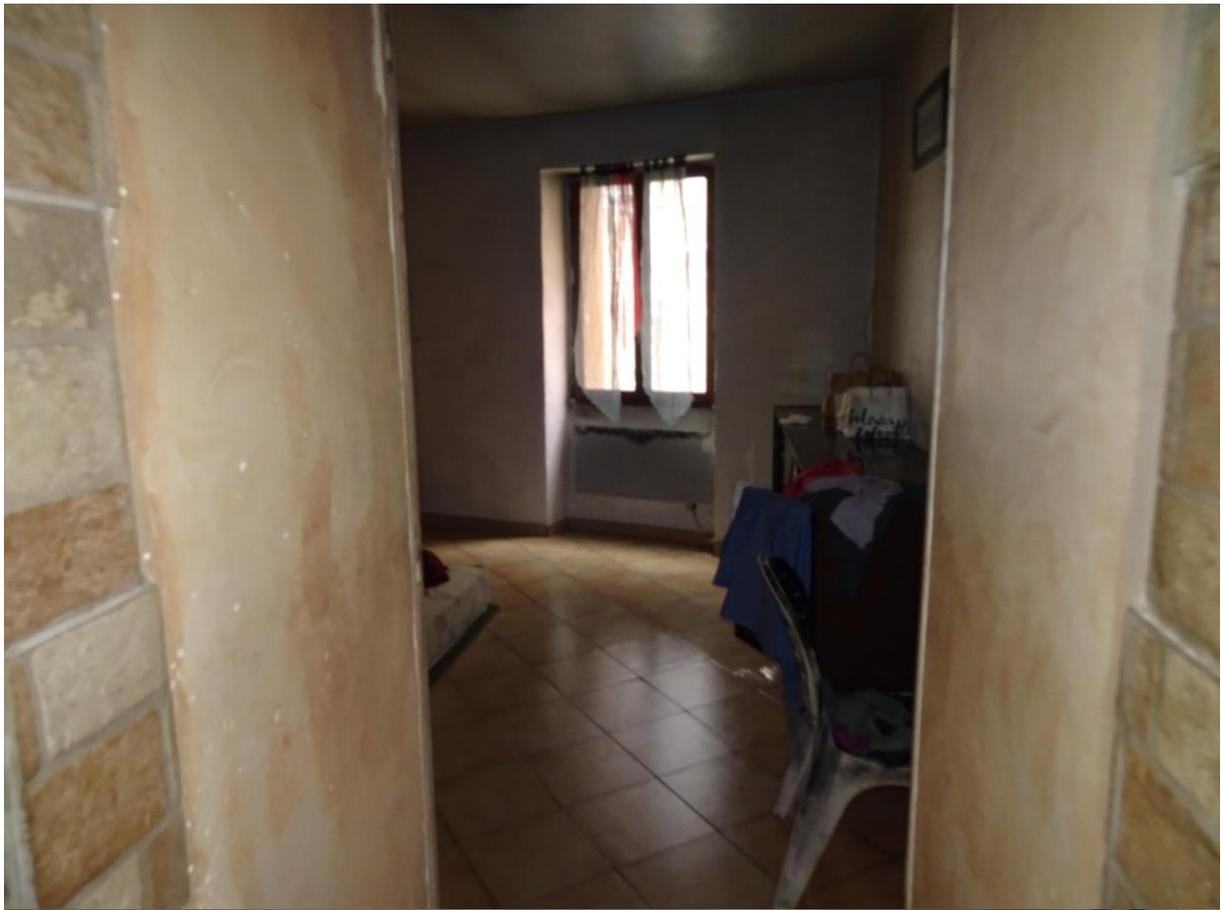
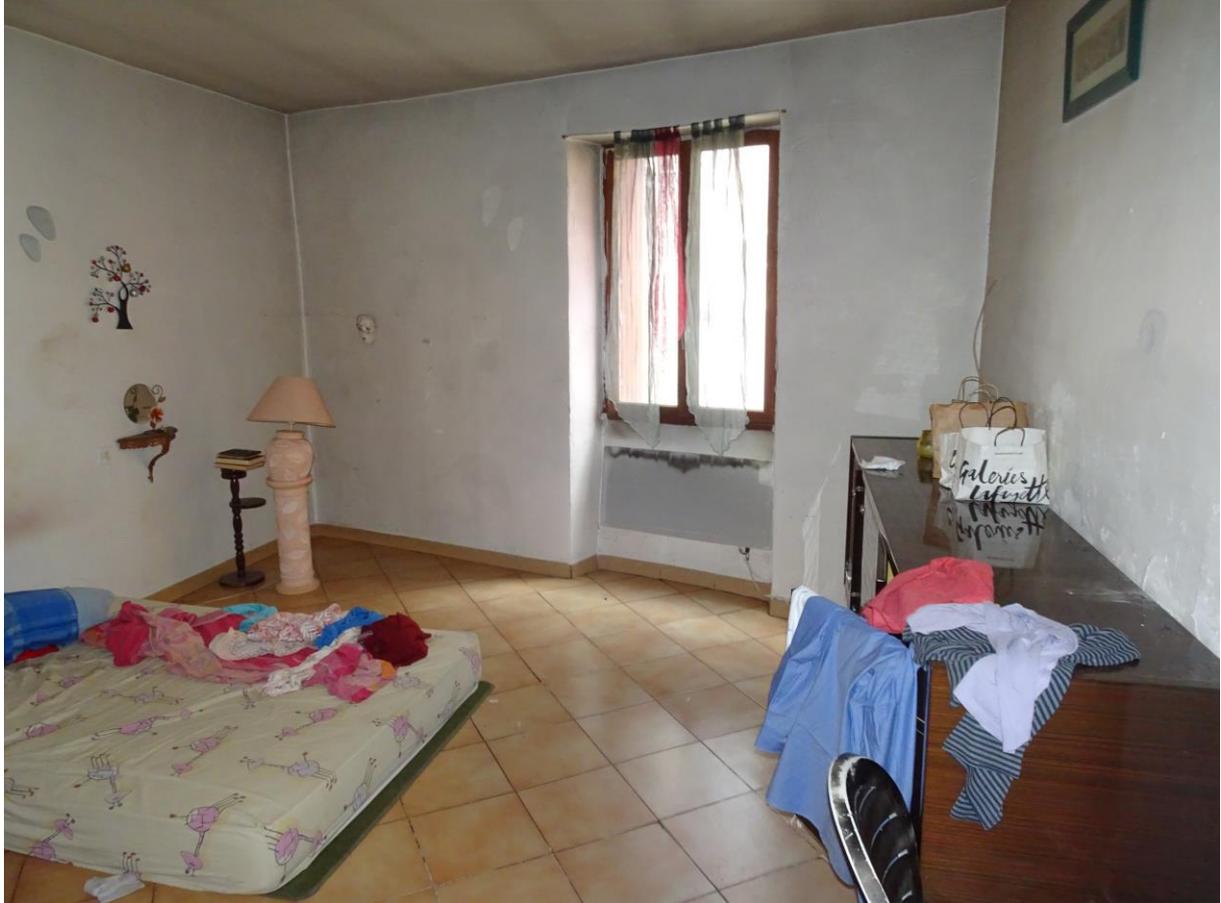
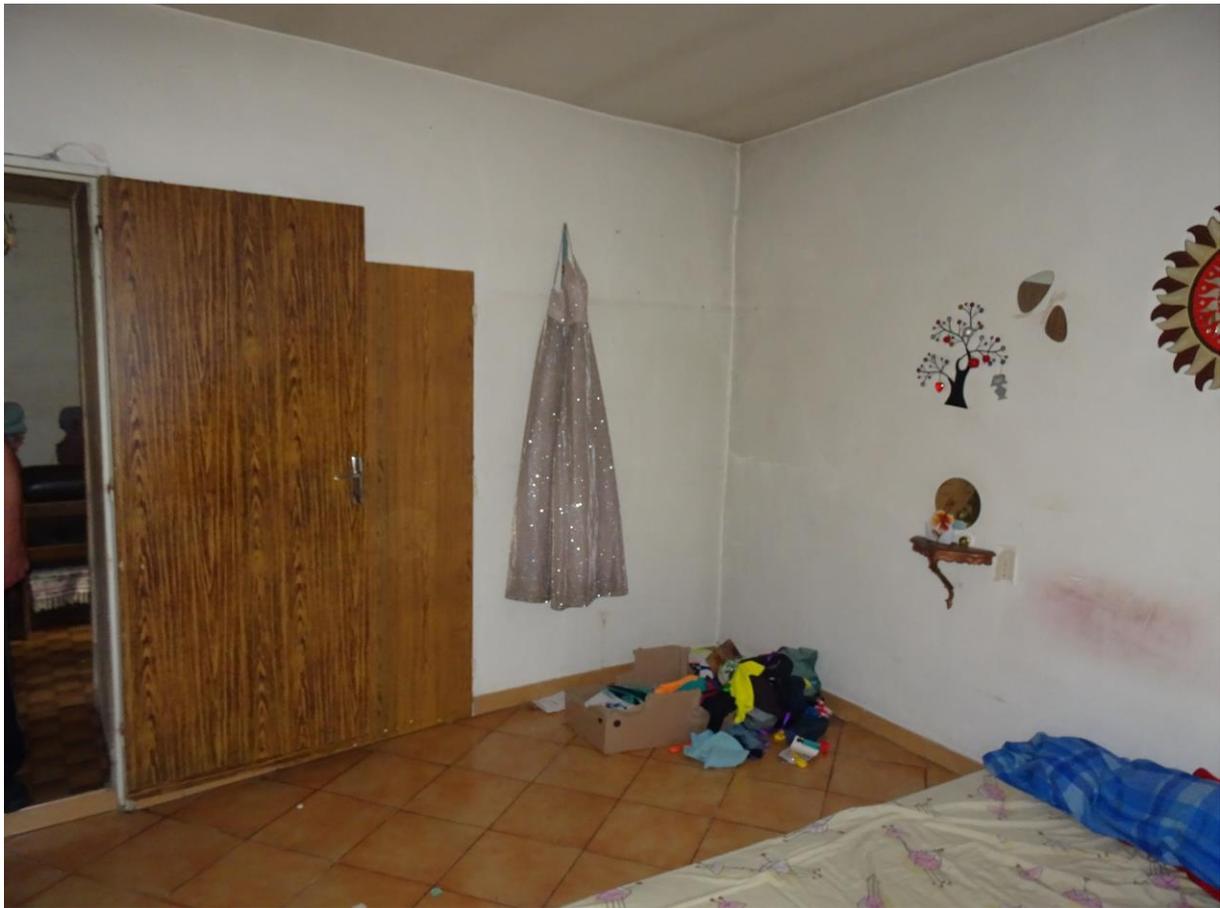
CHAMBRE N° 1 :

Les murs peints sont constellés de petites dégradations : retraits de peinture et d'enduit, traces et tâches.
