PROCES VERBAL DESCRIPTIF DE BIEN

EXPEDITION
BANQUE POPULAIRE DU SUD c/ K

Me suis transporté sur la commune de **LE BOUSQUET D'ORB (Hérault) – 34 rue du Méguillou**, à l'effet de procéder à la description exacte et détaillée des biens qui y sont situés et appartiennent à :

Sur la commune de LE BOUSQUET D'ORB (34260), 34 rue du Méguillou :

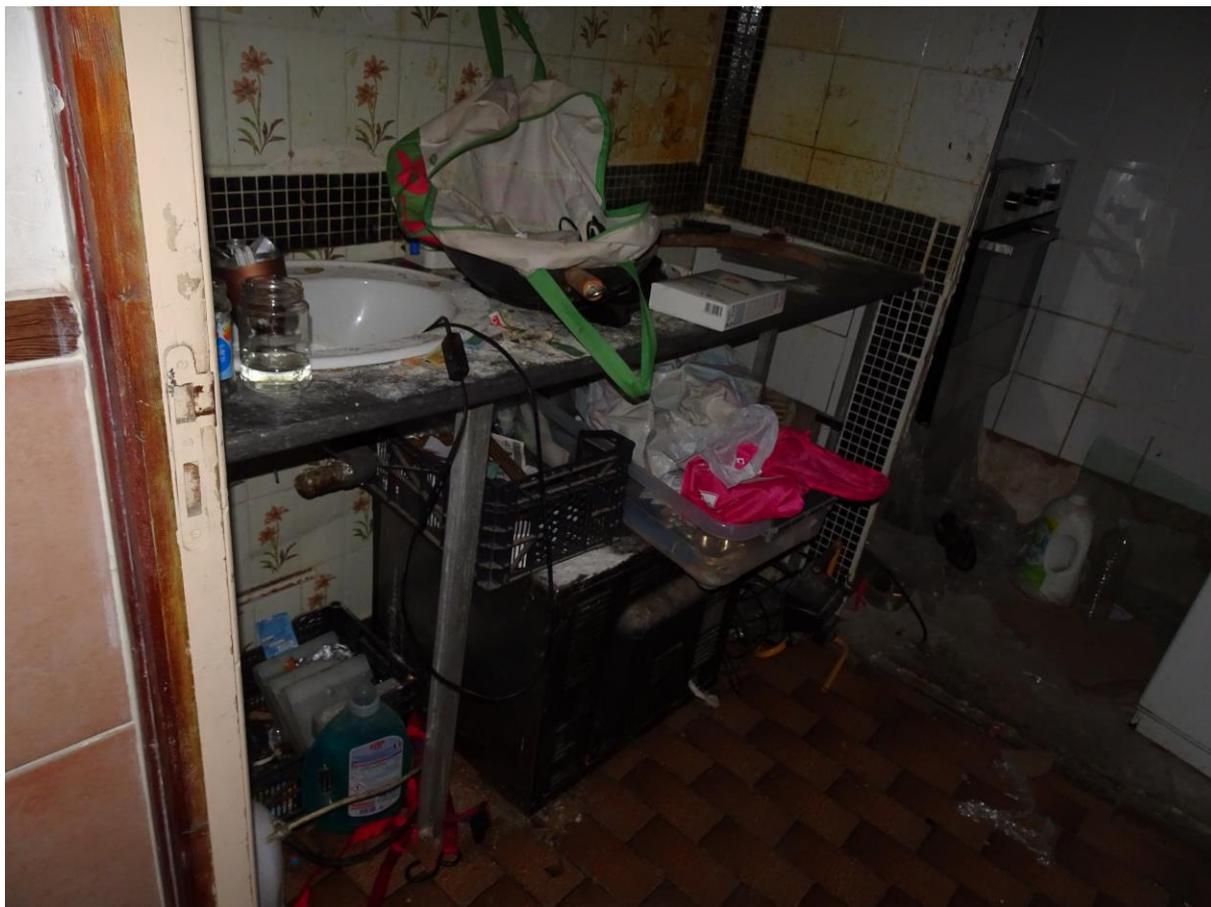
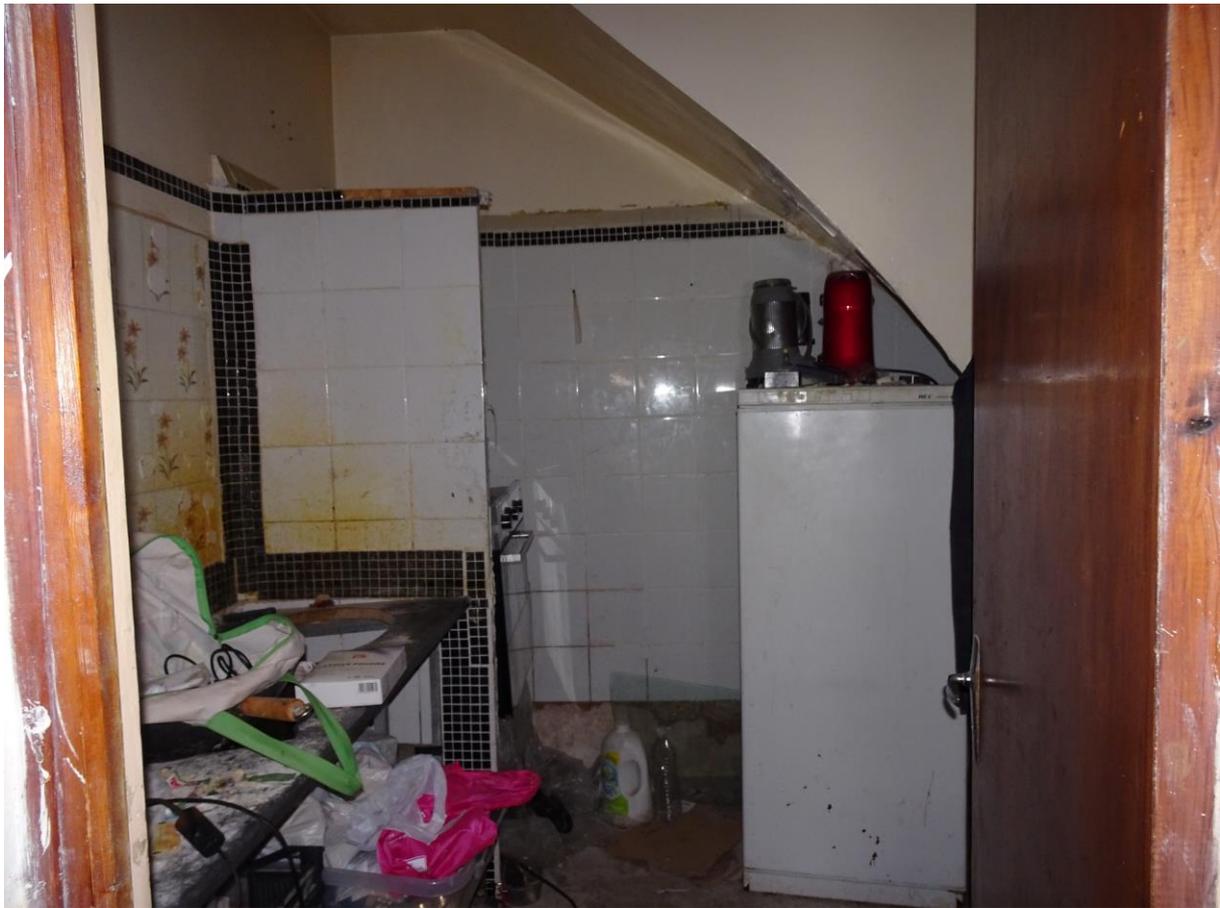
ESPACE SOUS LA MONTEE D'ESCALIER :

Cette pièce dispose d'un revêtement carrelé sale mais ne souffrant d'aucune anomalie visible.

Le plafond et les murs partiellement peints méritent d'être repris intégralement.

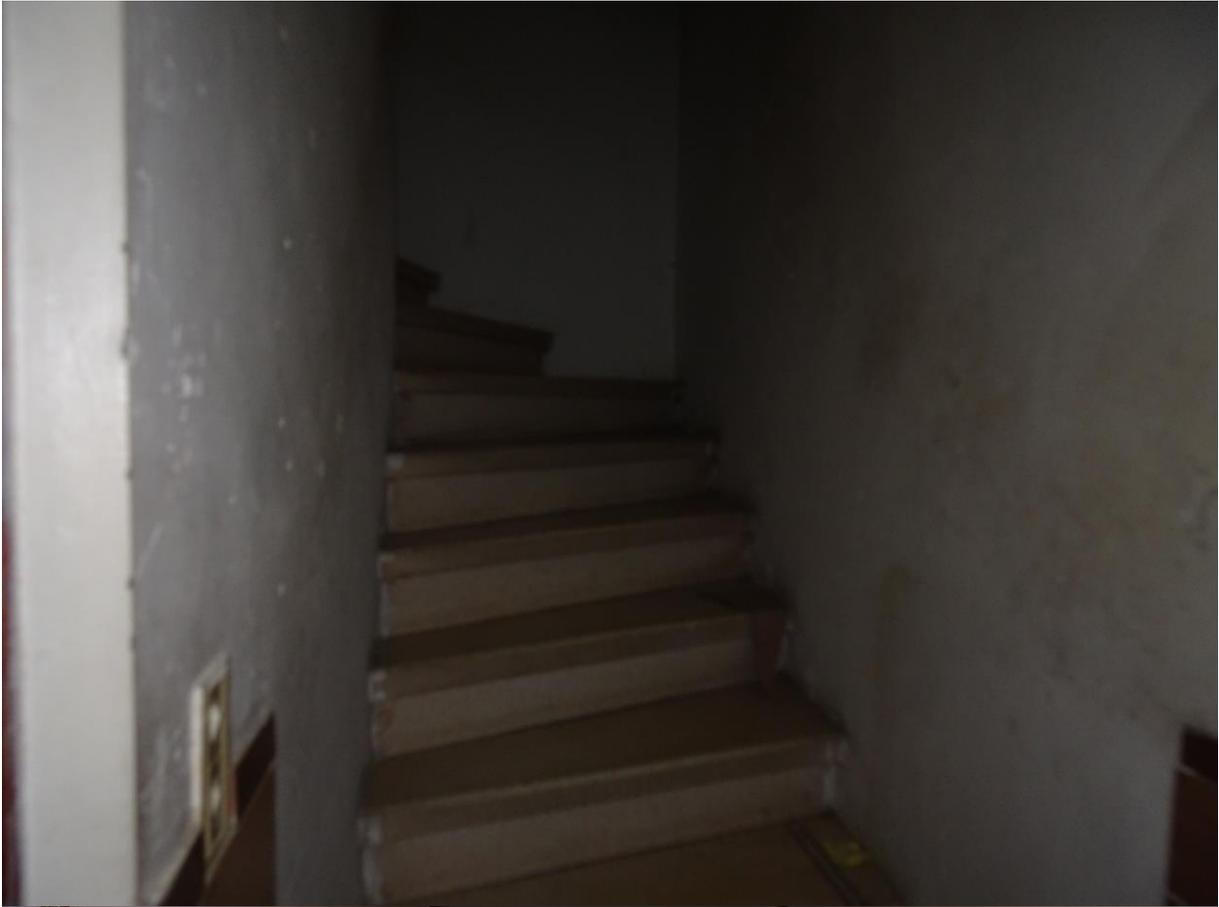
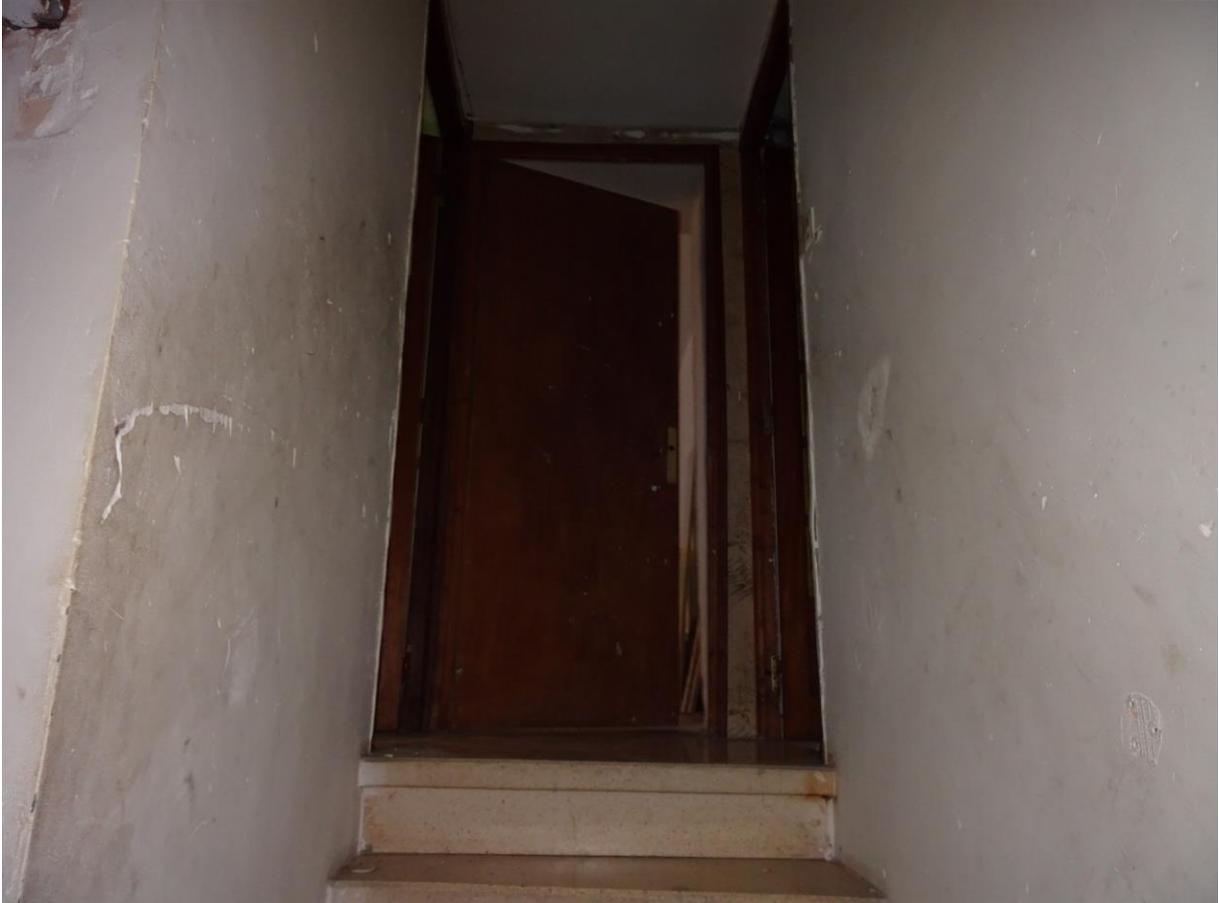
ACCES R+1 :

Les murs enduits présentent une succession de traces noires, impacts, griffures, tâches et retraits.

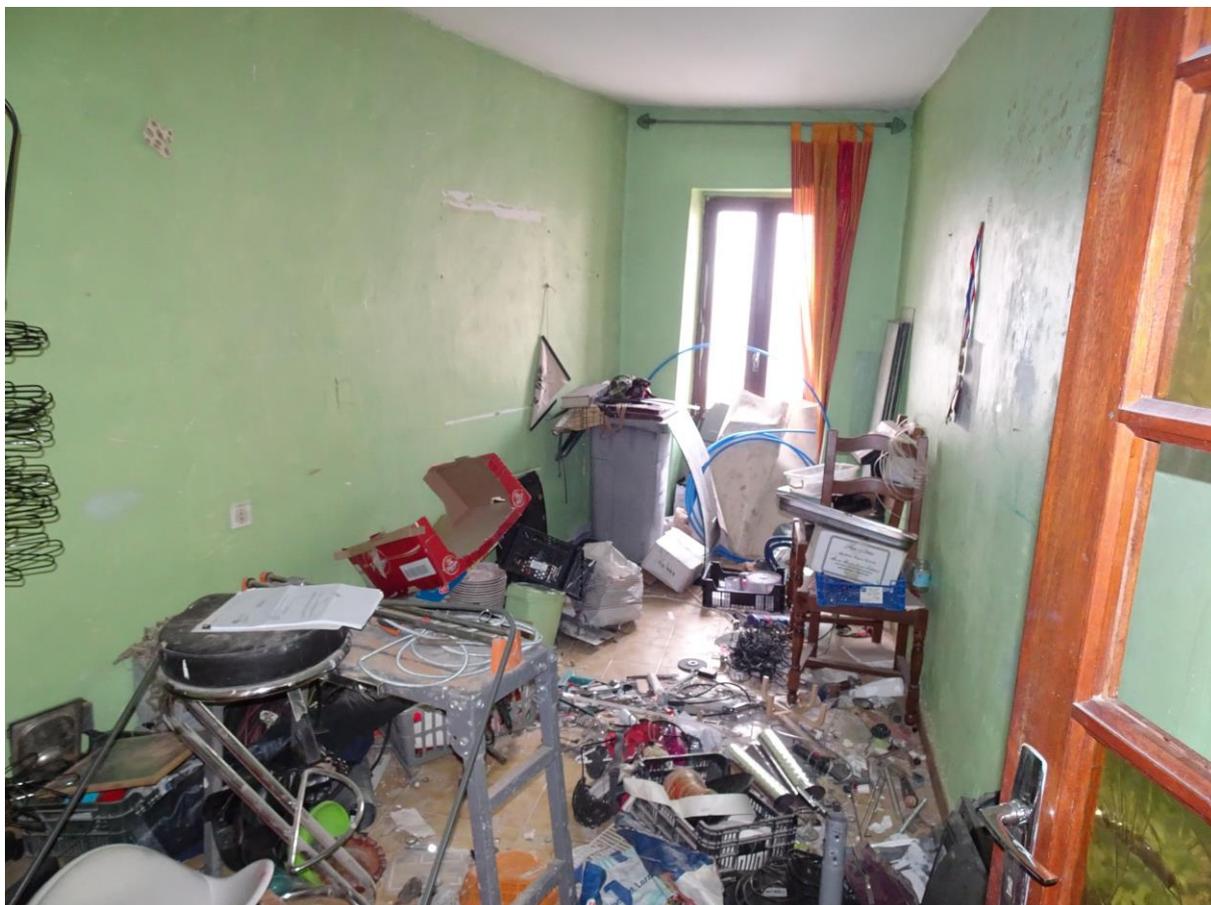
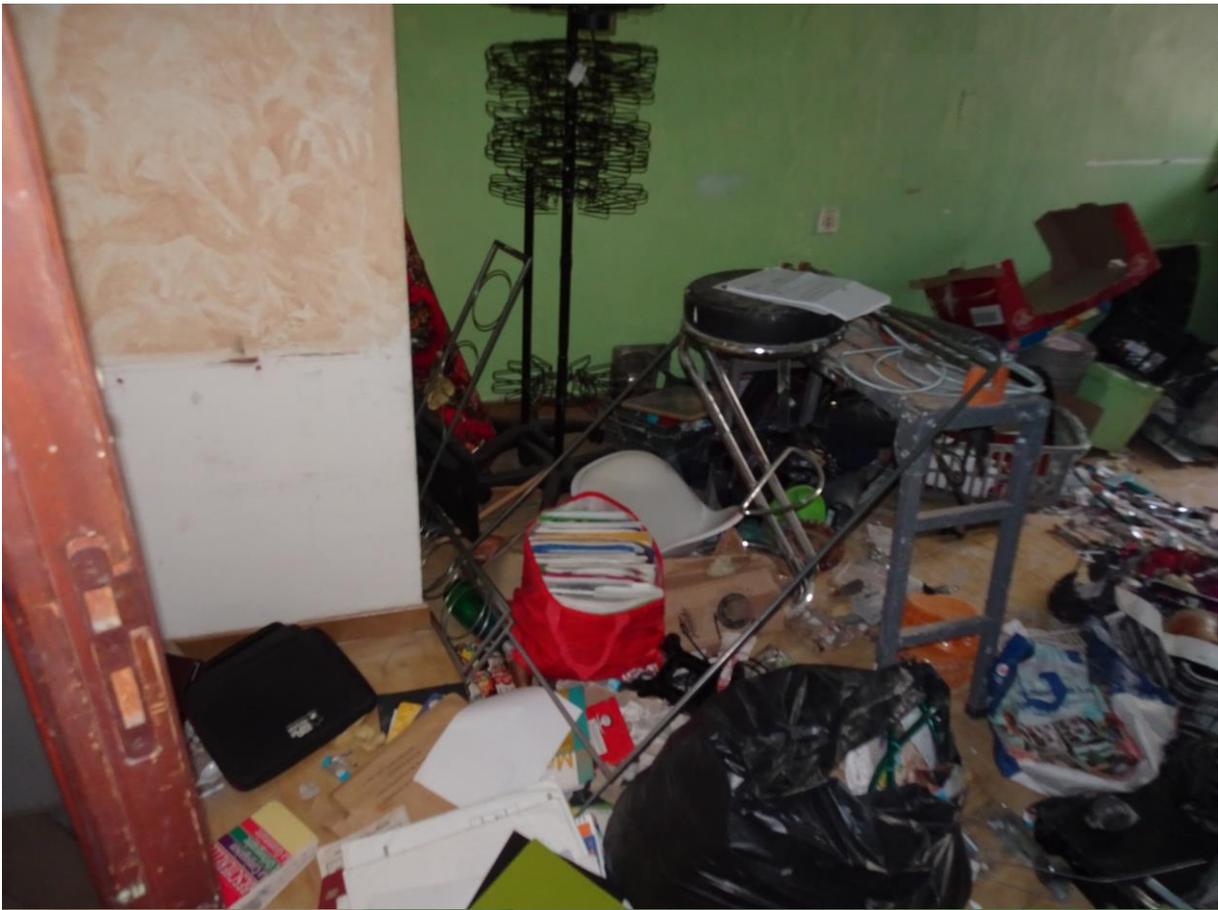
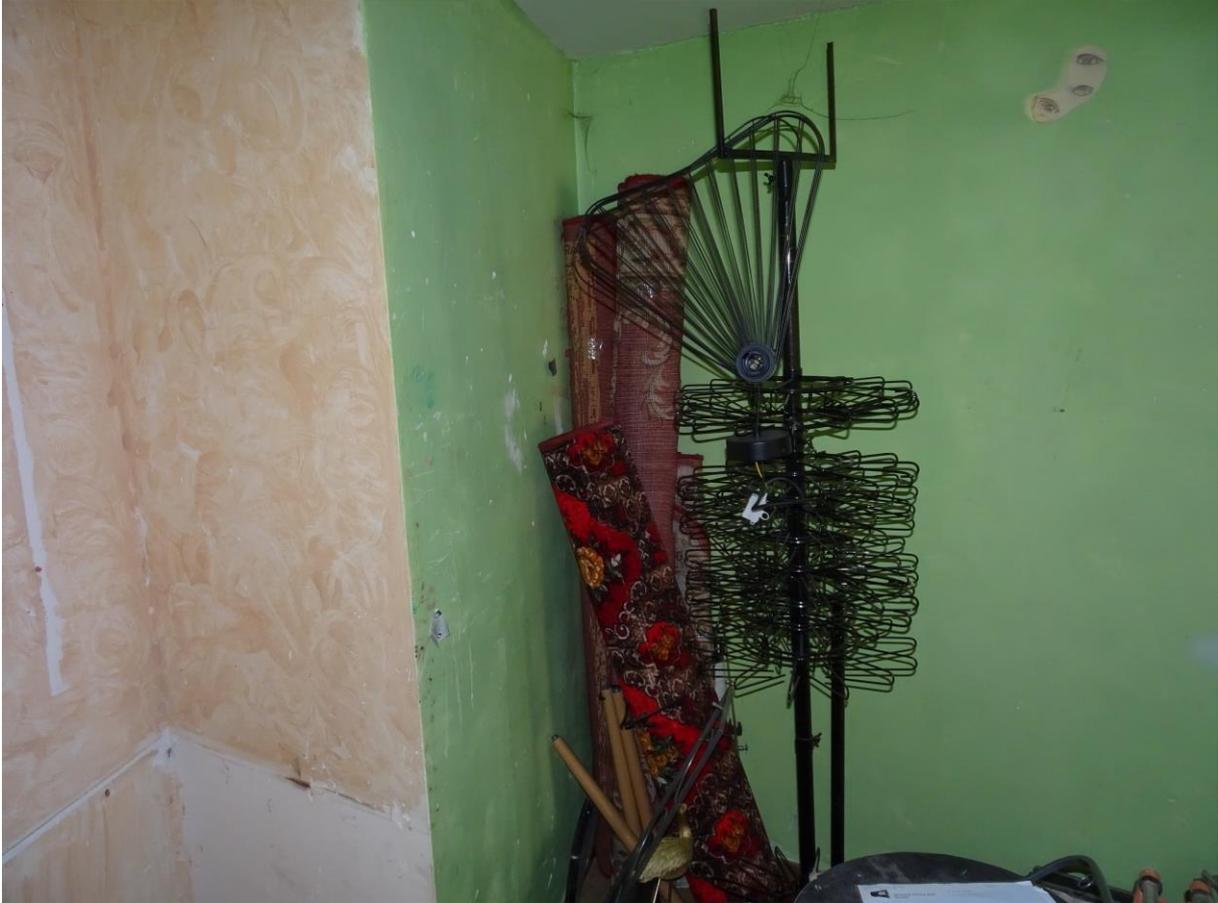
PIECE 1 - R+1 :

Le revêtement de sol est intégralement recouvert de matériel, déchets etc.

Les murs et cloisons peints en vert sont constellés de tâches, traces mais ne présentent aucune anomalie majeure.

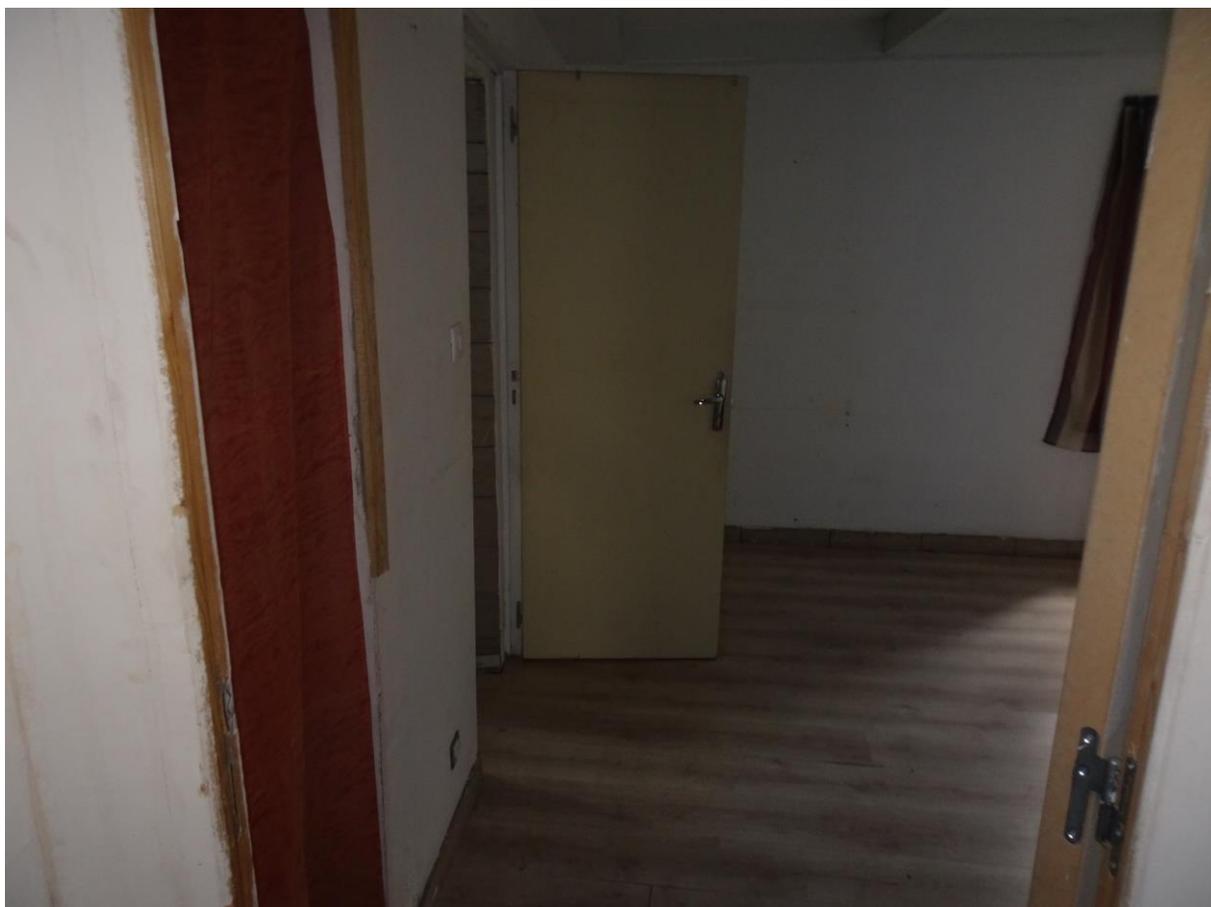
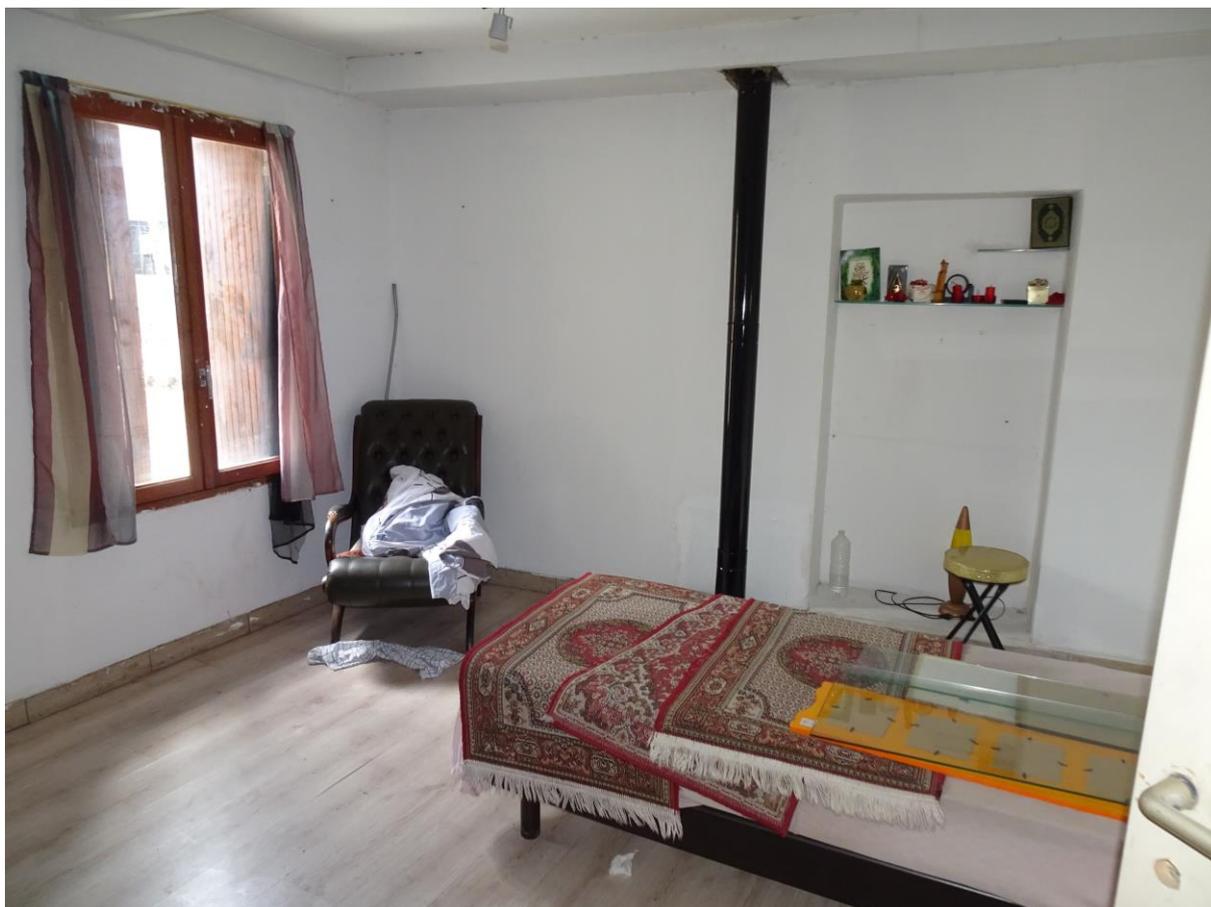
CHAMBRE N° 2 :

Les murs et cloisons peints en blanc ne présentent aucune dégradation notable à l'exception de quelques tâches, traces et coulées.

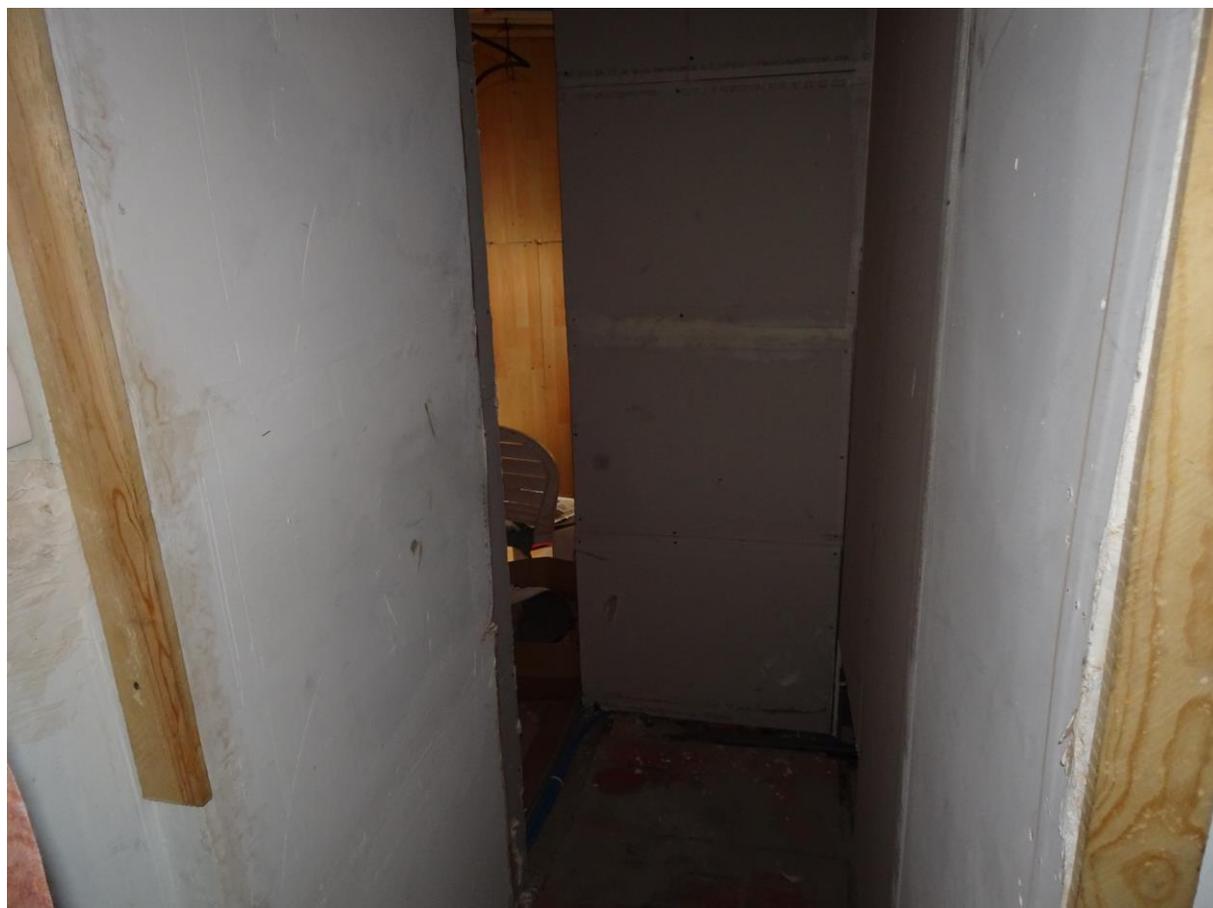
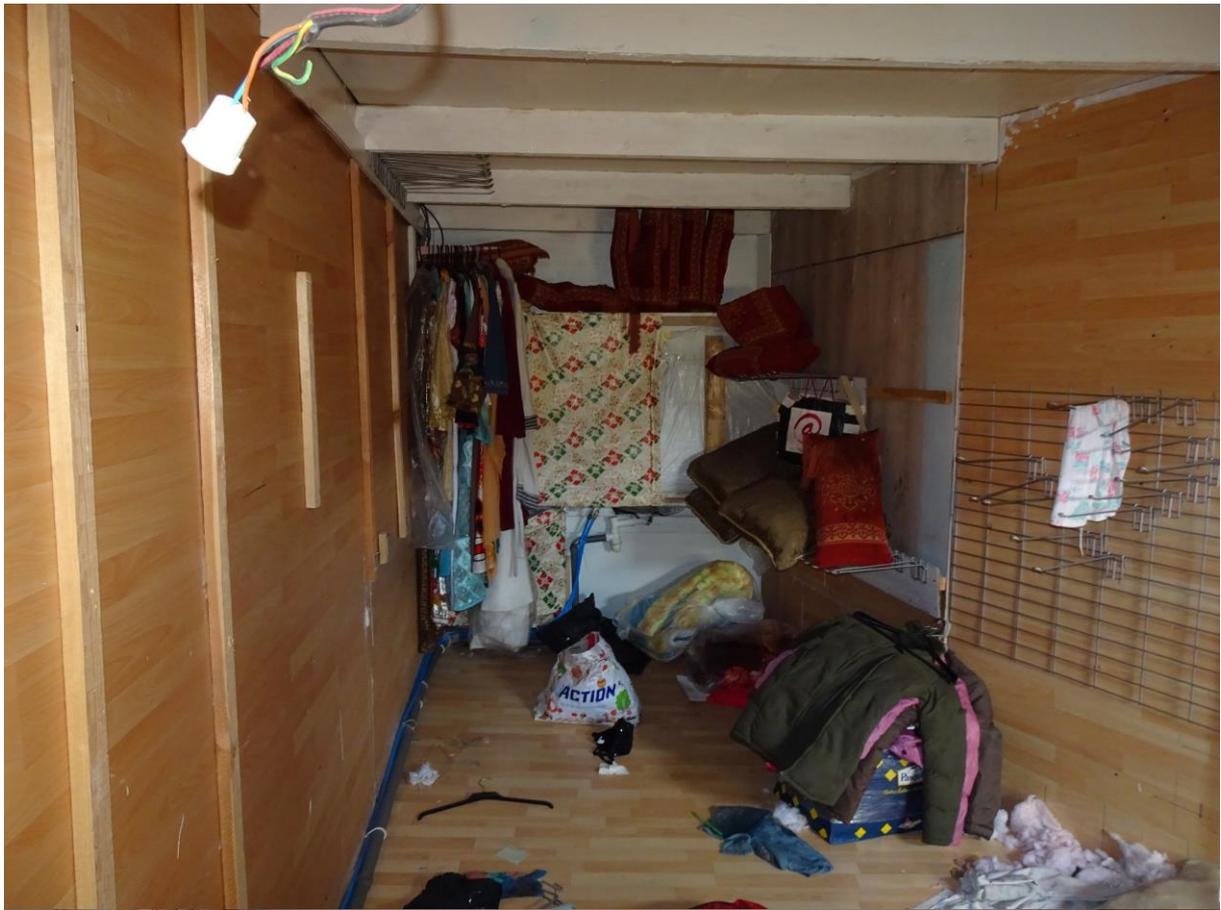
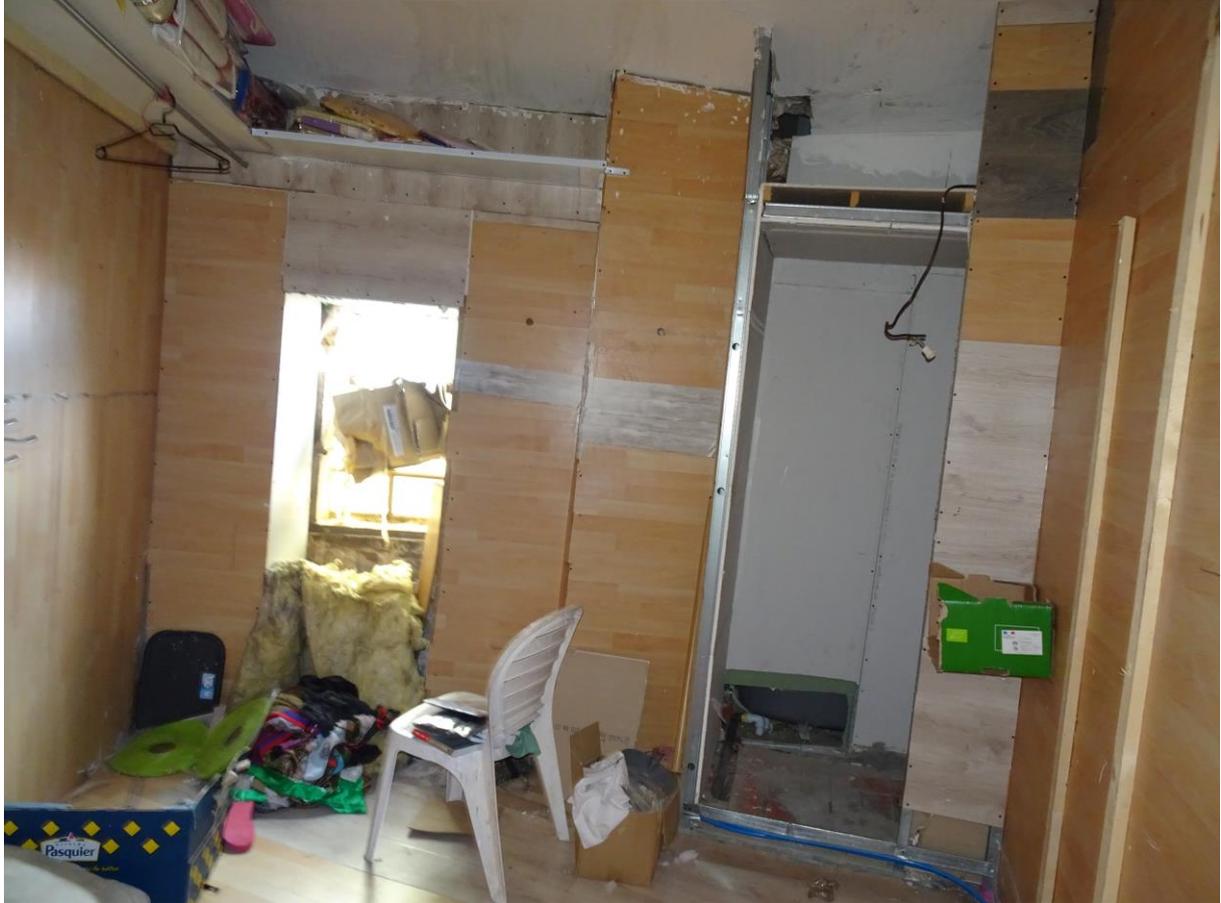
PIECE 2 - R+1 :

Les murs et cloisons partiellement peints, lambrissés, et enduits manquent d'uniformité mais ne présentent aucune détérioration.

Cette pièce dispose d'une ouverture hors d'état de fonctionnement.

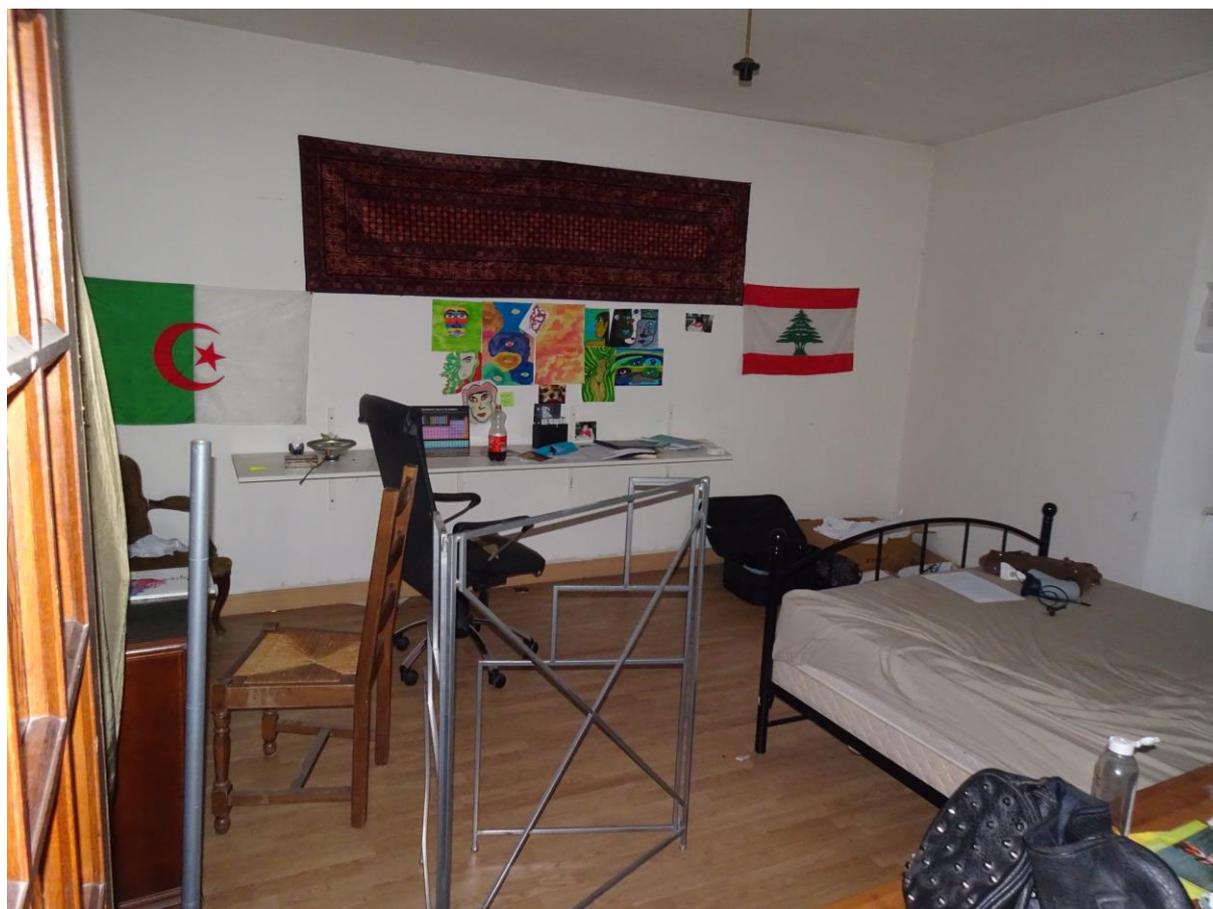
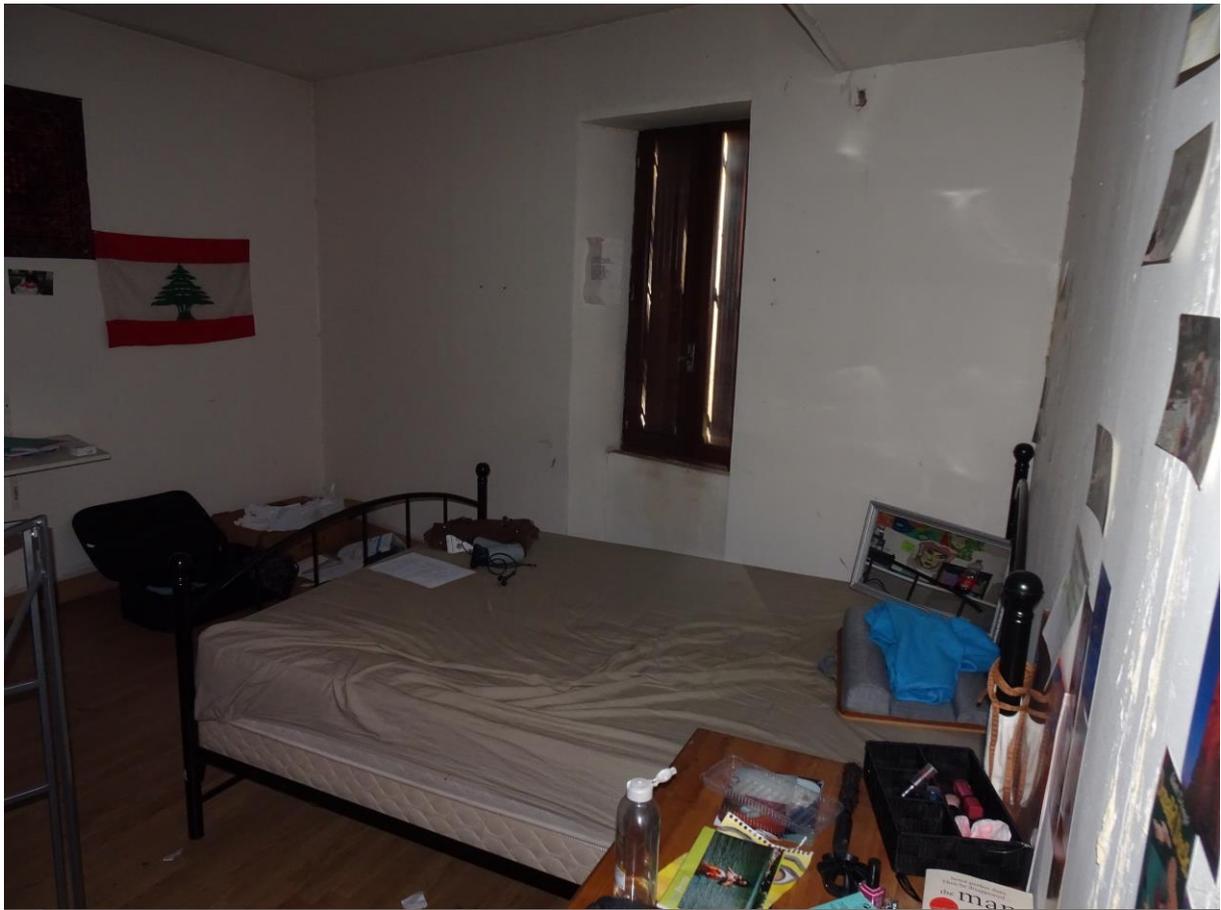
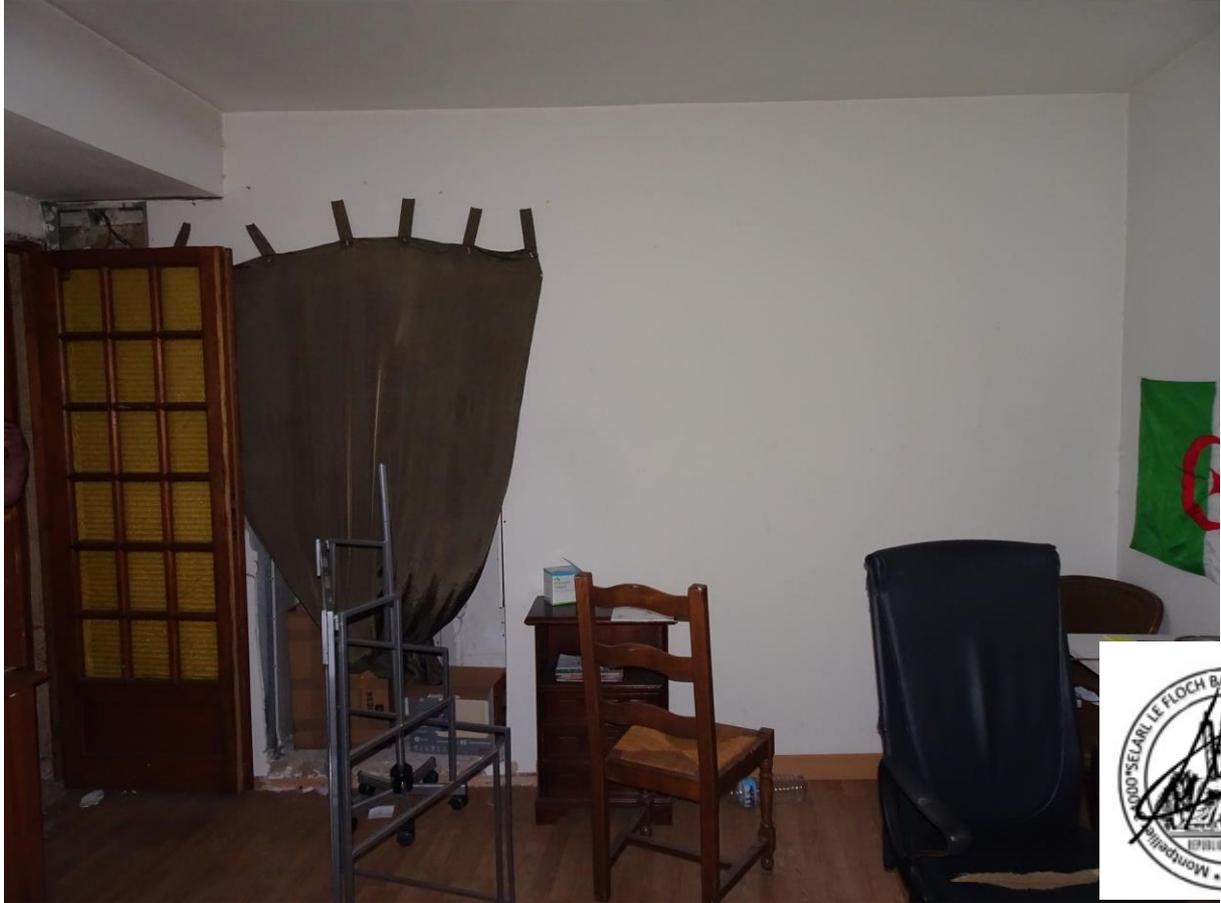
CHAMBRE N° 3 :

Les murs et cloisons peints en blanc ne présentent aucune dégradation majeure à l'exception de quelques tâches et traces.

Cette pièce dispose d'une ouverture bois avec volet bois pliant, l'ensemble en état de fonctionnement malgré une certaine ancienneté.
