PROCES VERBAL DESCRIPTIF DE BIEN

PROCES VERBAL DESCRIPTIF

COURNONTERRAL au 49 Rue Albert Camus,

LATTES, Parcelle EA n° 158

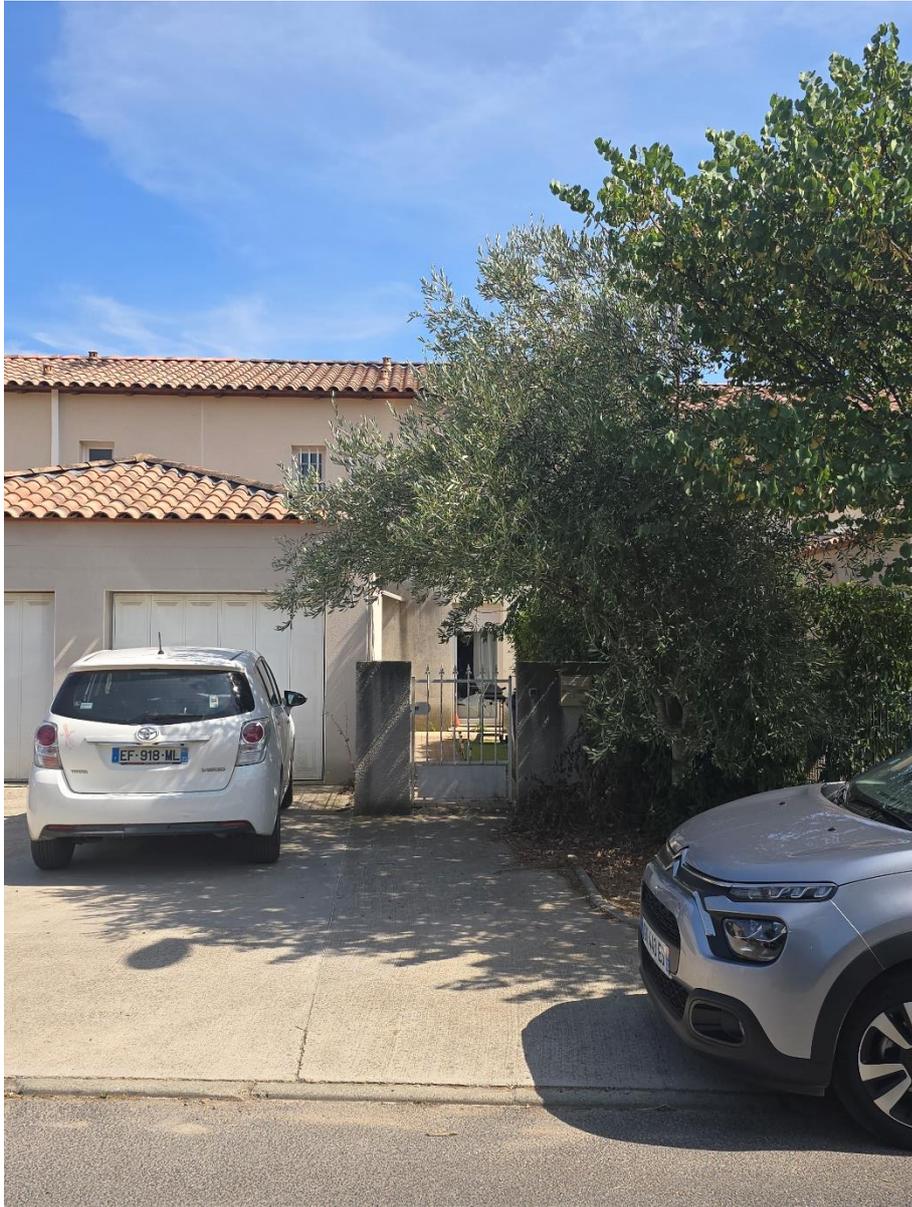
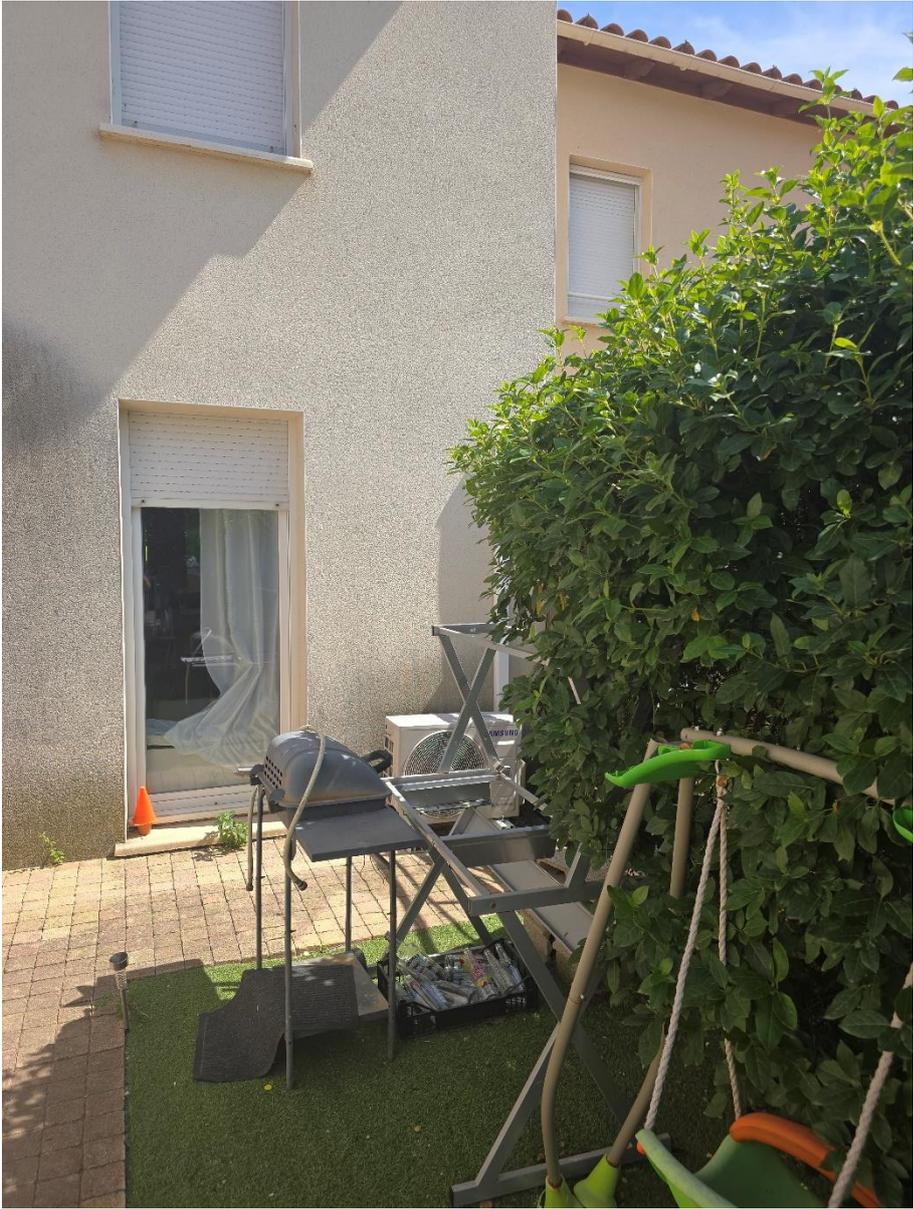
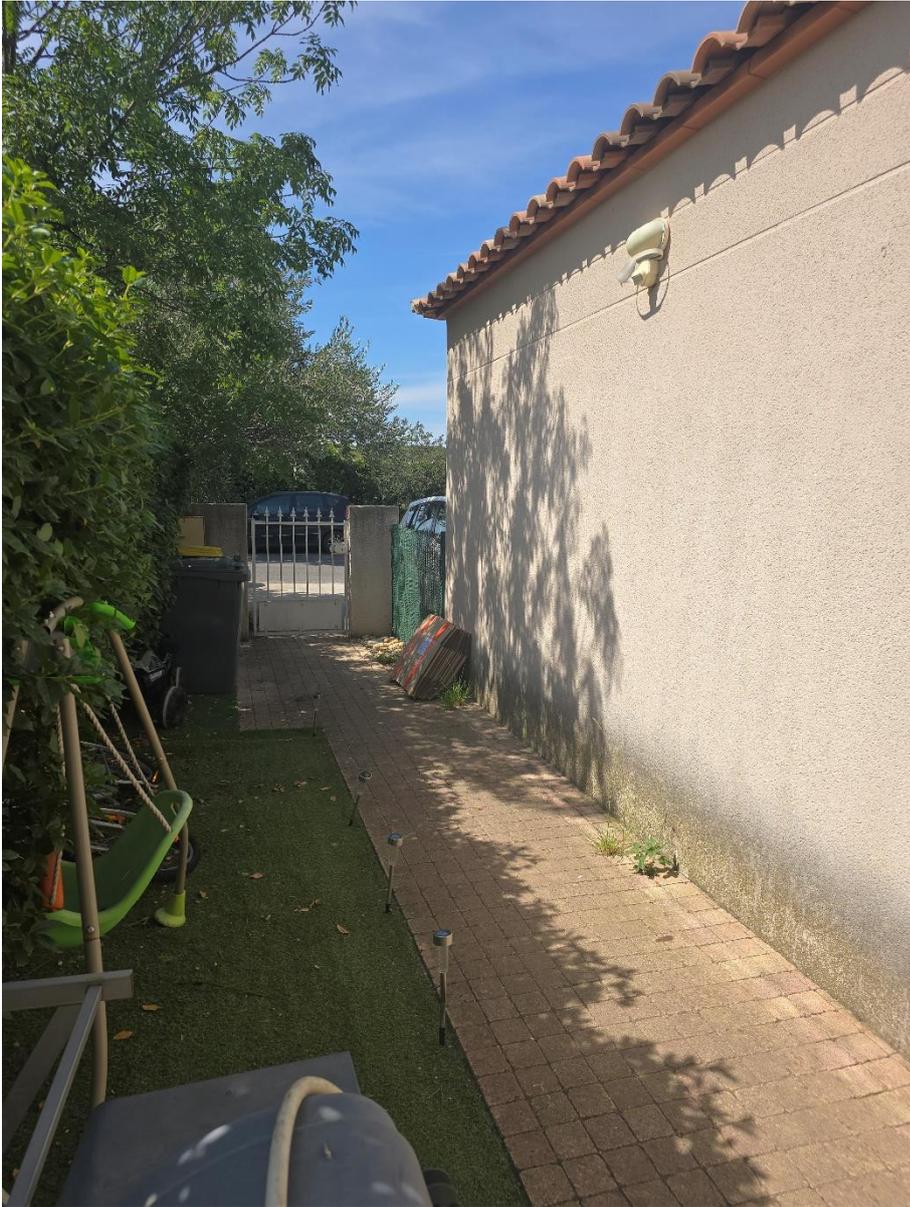
ALLÉE

L'allée principale de la propriété permettant l'accès à la propriété est composé d'un sol en pierre taillé en petit carré et de gazon synthétique, le tout en état d'entretien correct, n'affichant pas de défauts particuliers.

Les murs en crépis affichent quelques traces dû à l'humidité

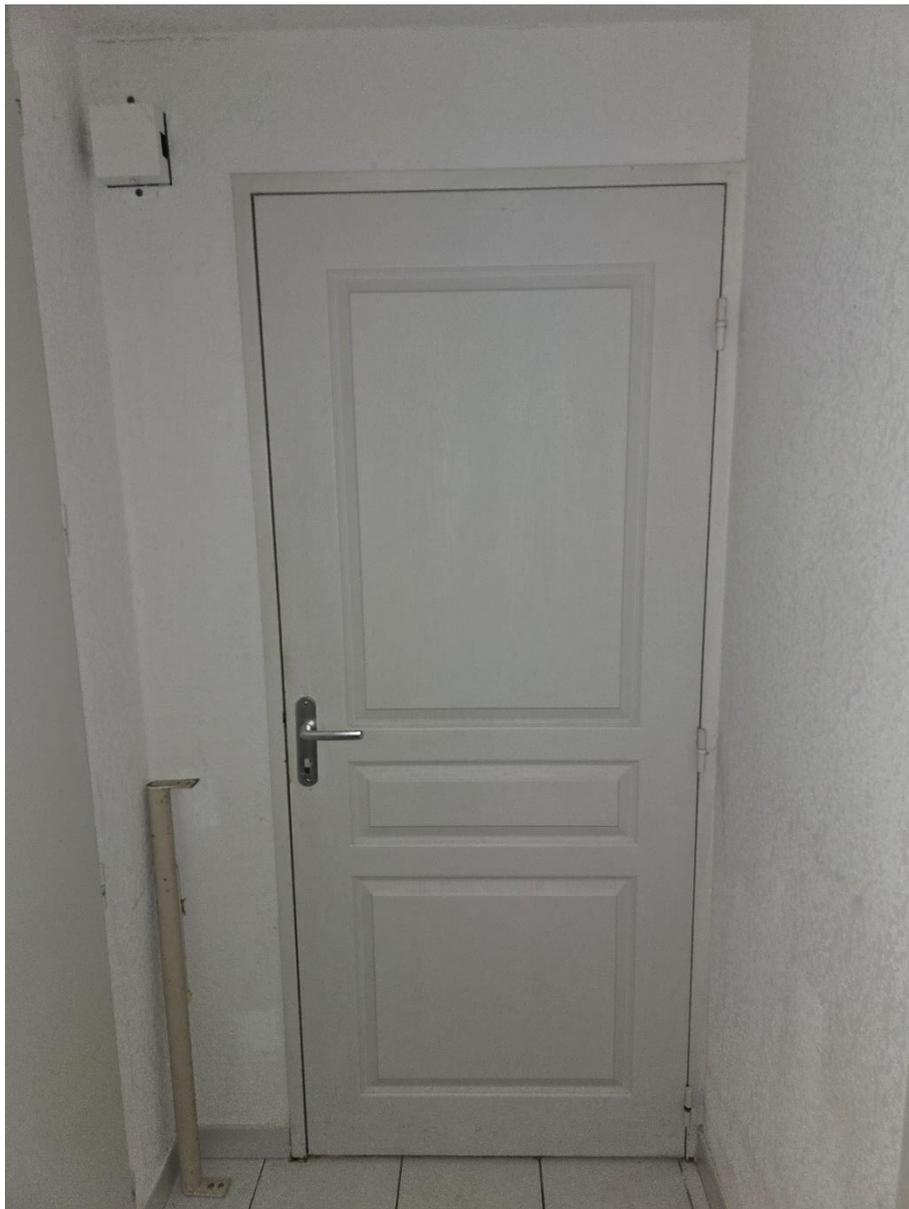
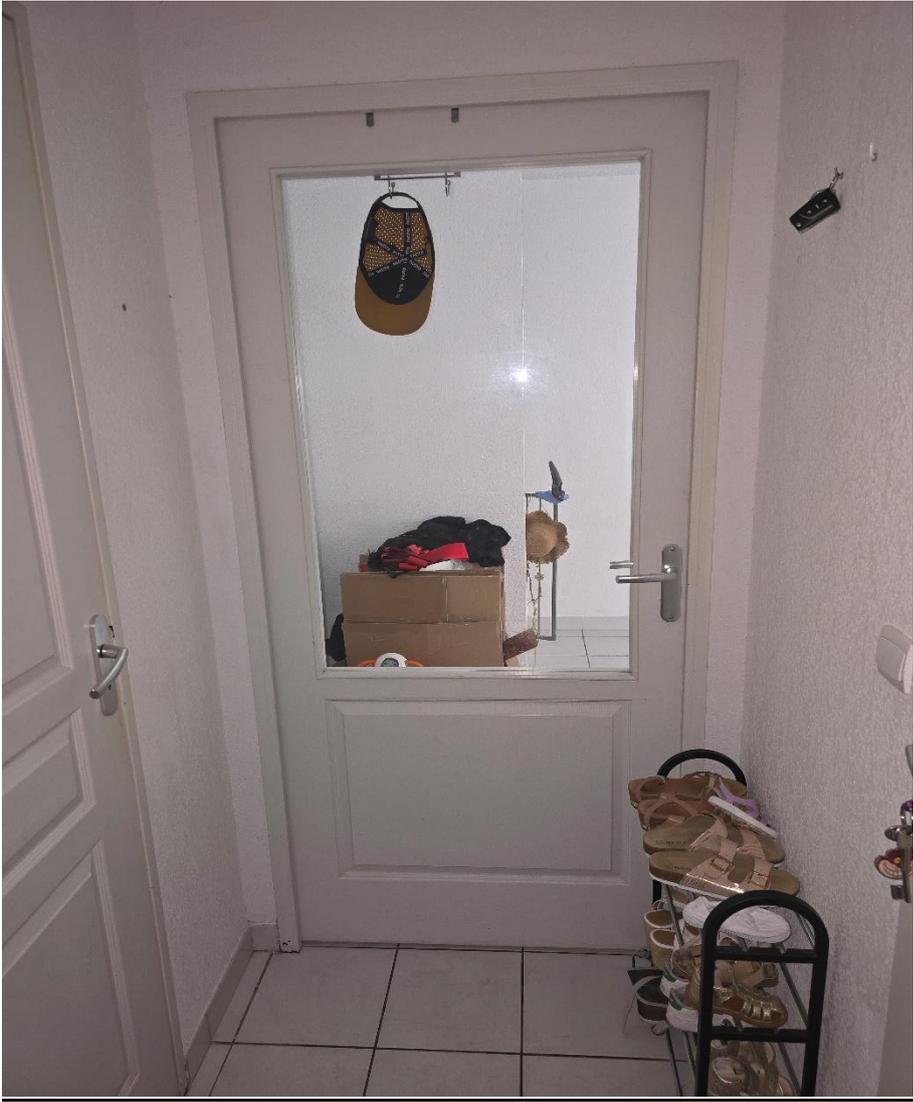
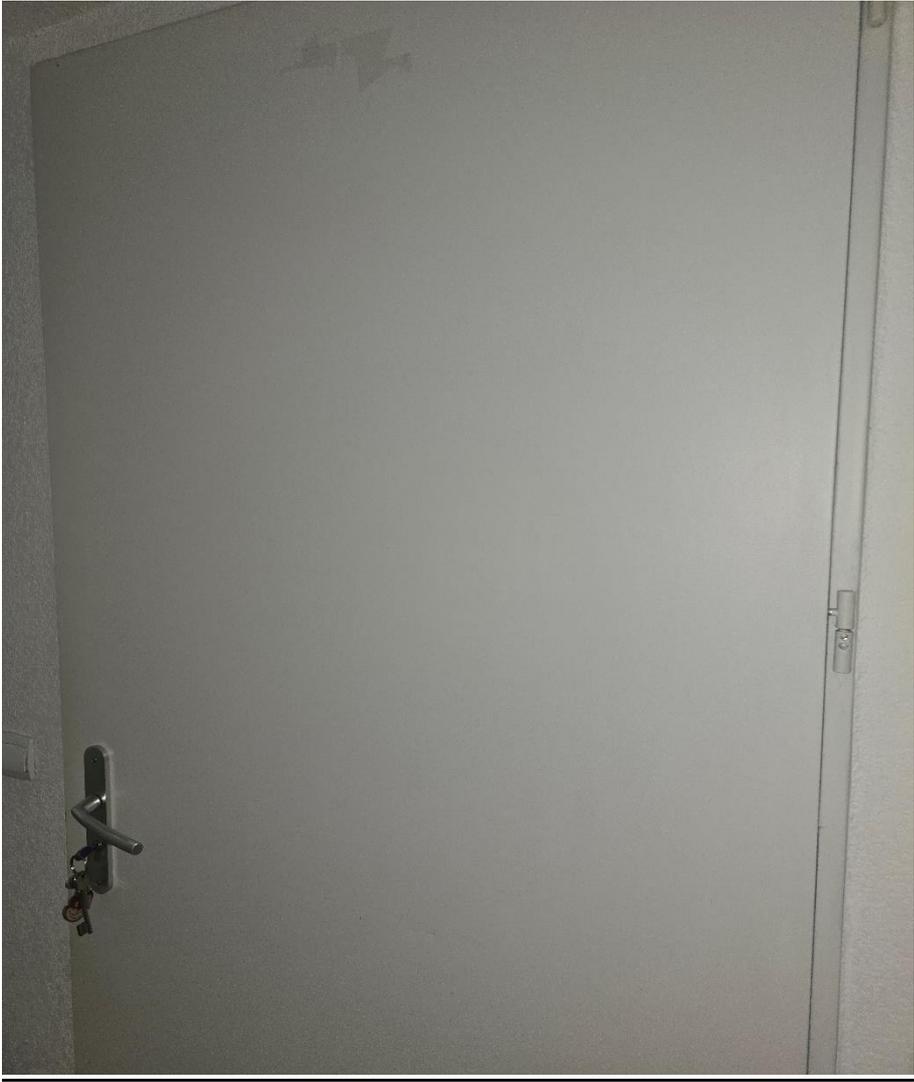
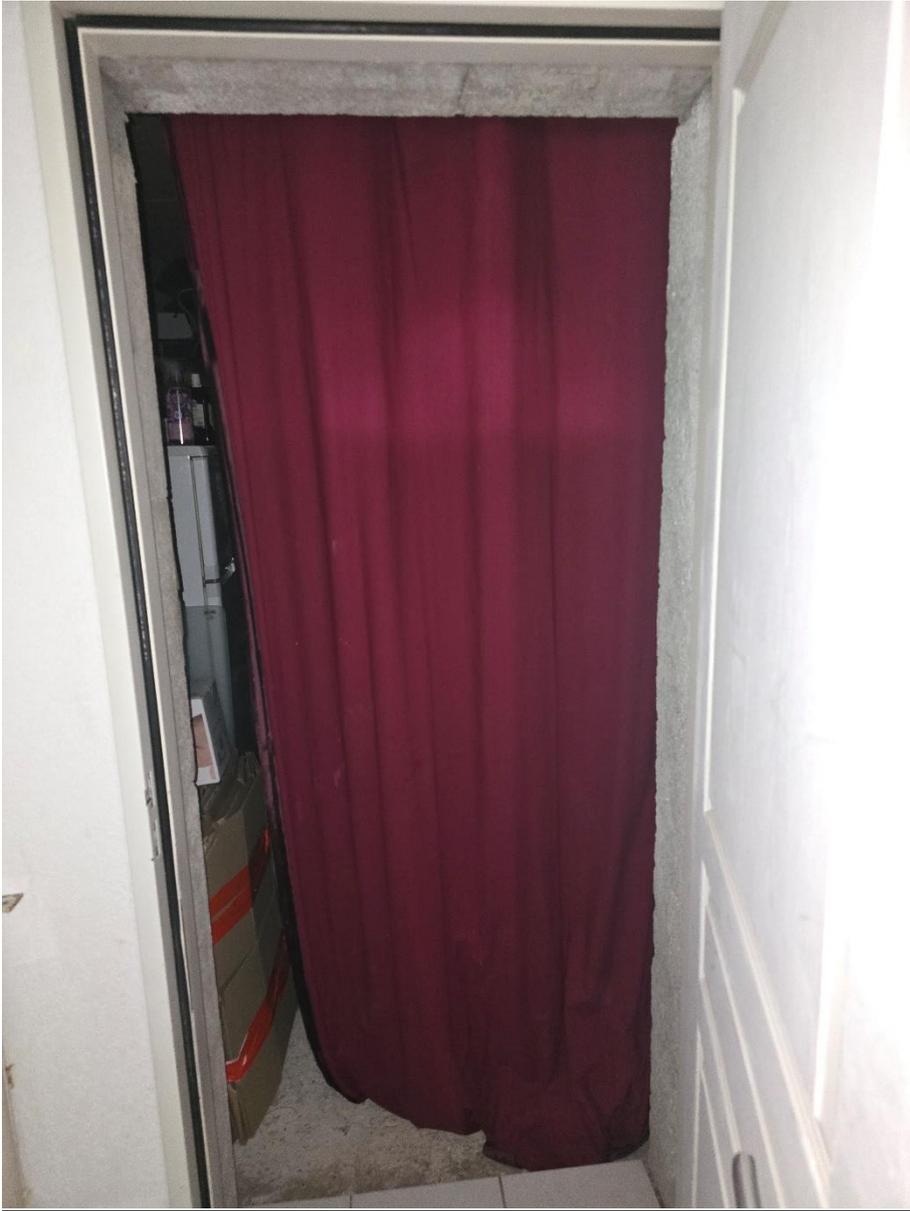
VESTIBULE

Les murs en crépis laissent apparaître quelques traces, le sol en carrelage ne présente pas de dégâts

Les porte ainsi que les cadre ne comportent aucun dégât notable

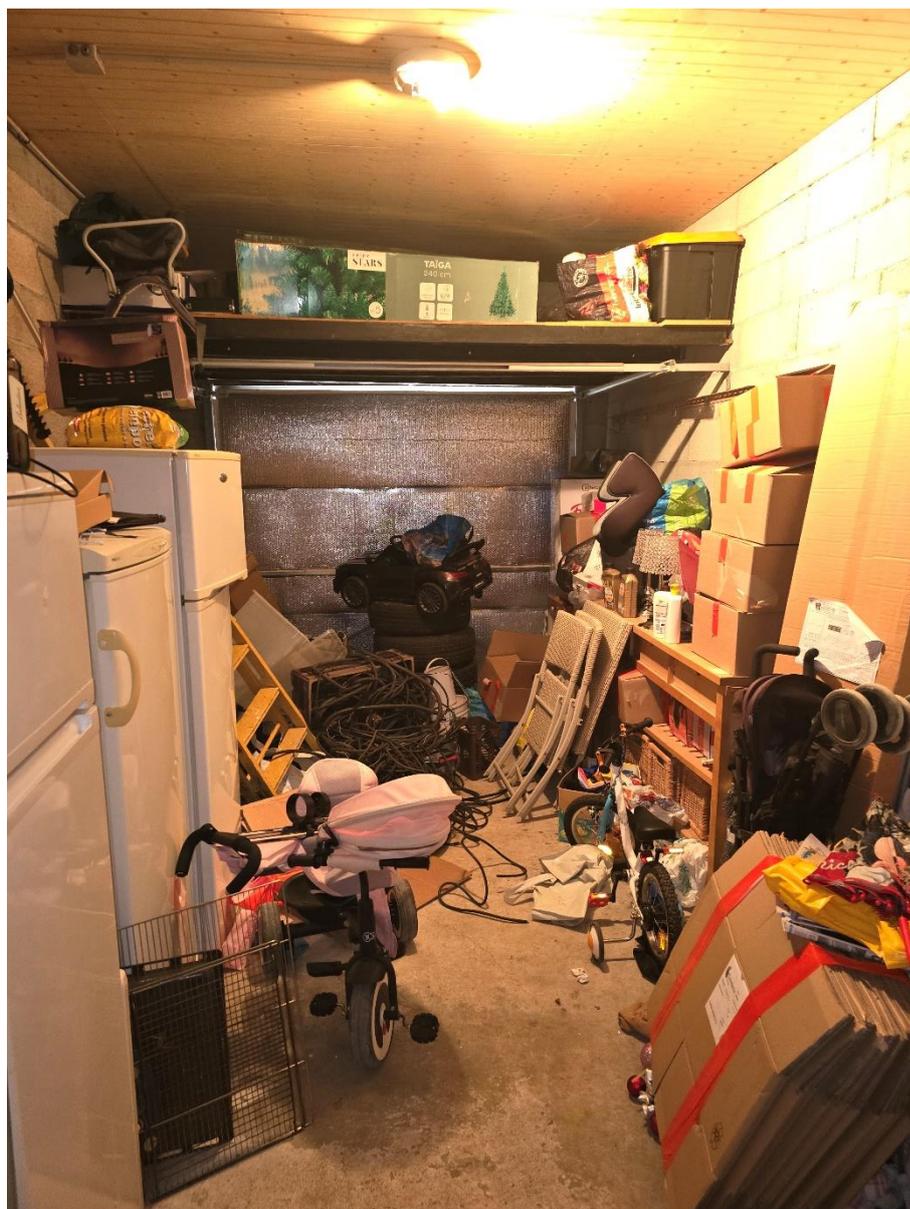
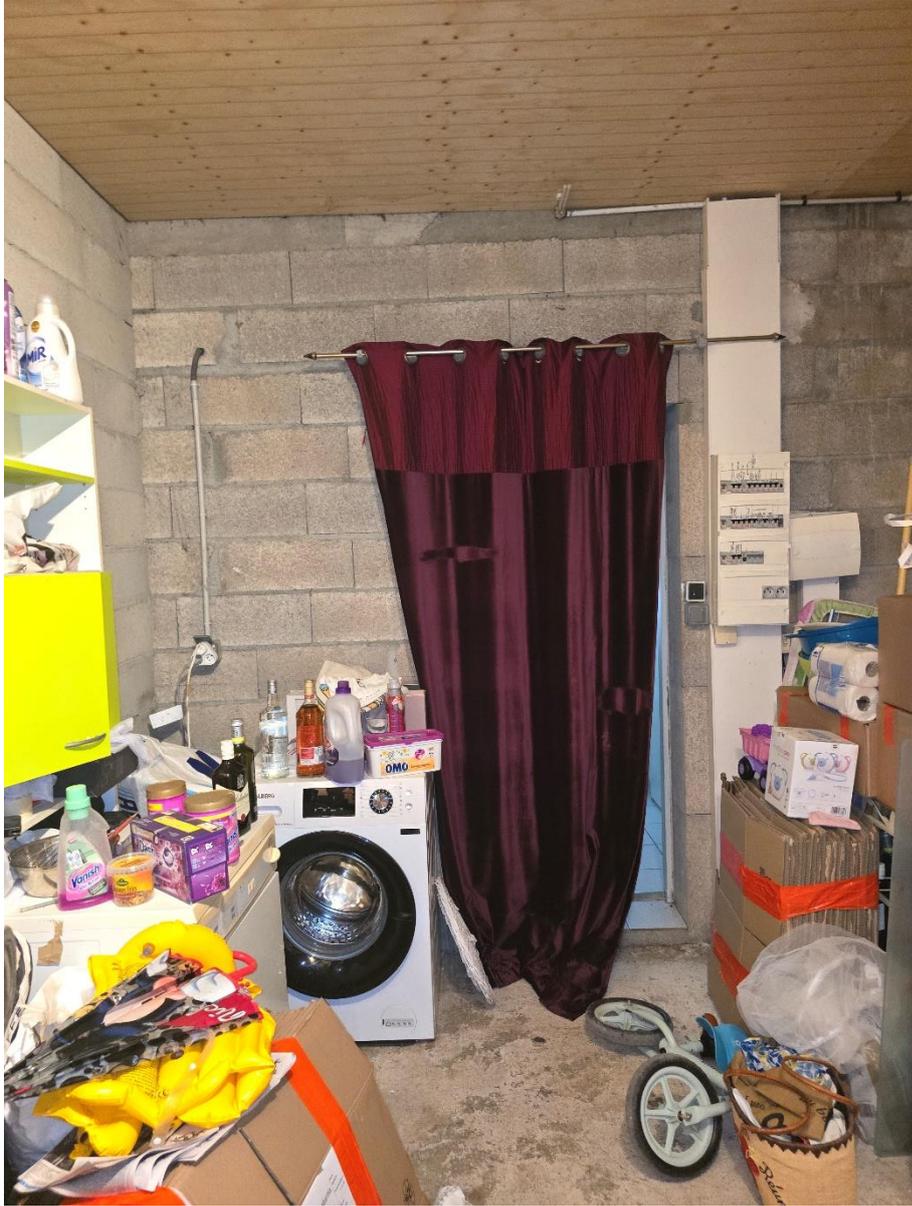
GARAGE

Les murs se composent de parpaings, et présente quelques traces d'humidité

Le sol est en béton gris et présente des traces de saleté

Le plafond en planche de bois ne présente pas de traces particulières.

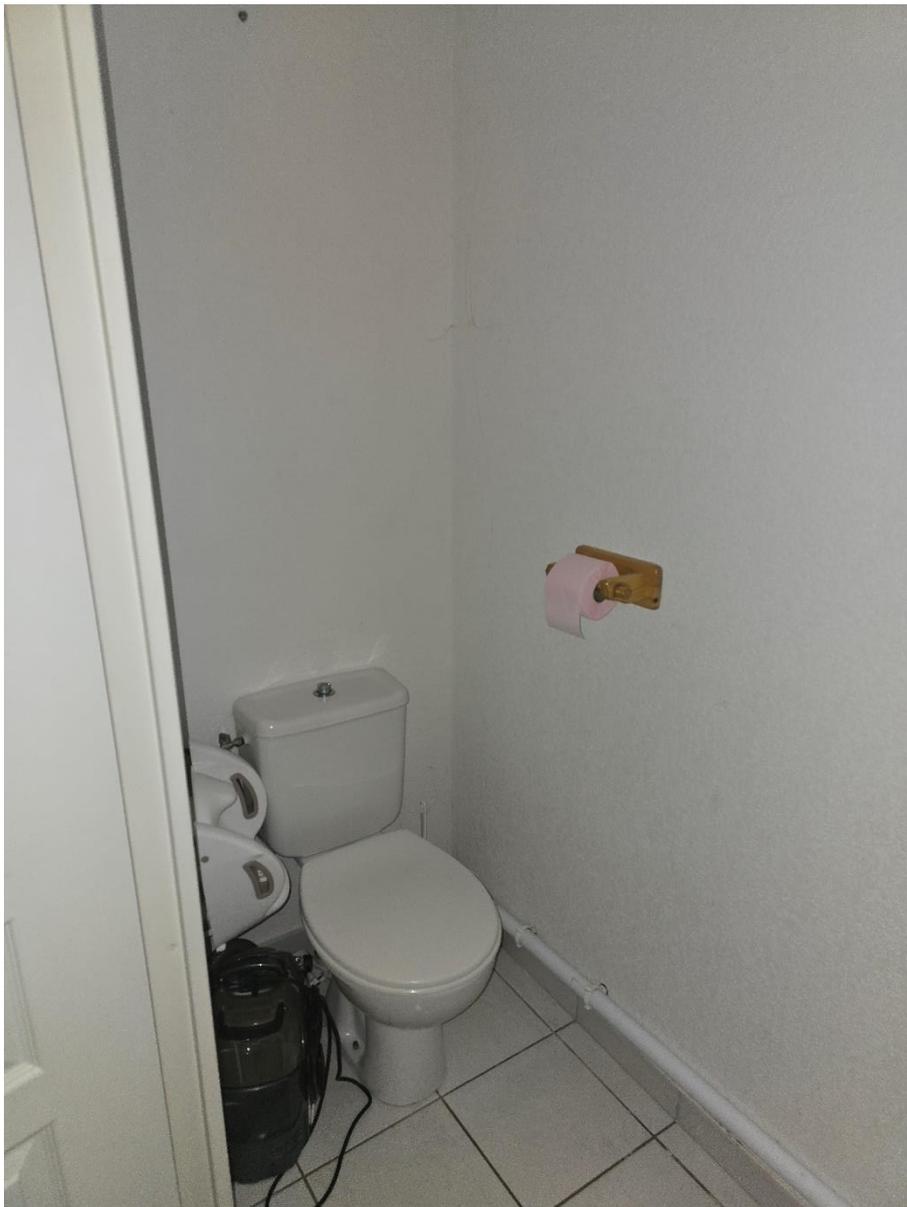
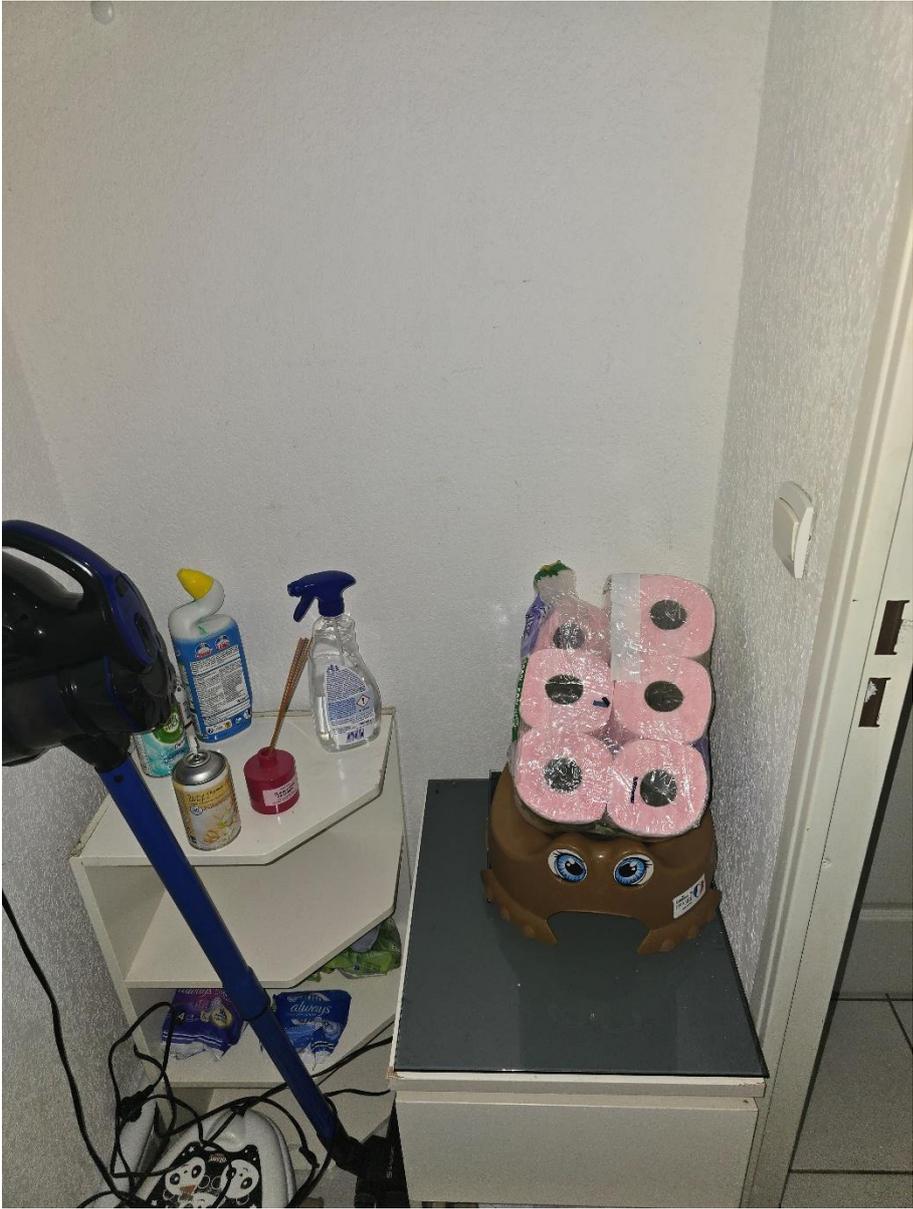
WC INDEPENDANT

La pièce est composée d'un WC avec réservoir de chasse, le tout semblant être en bon état de fonctionnement

Les murs en crépis blanc n'affichent pas de défauts quelconques.

Le sol est recouvert d'un carrelage blanc sans défaut apparent

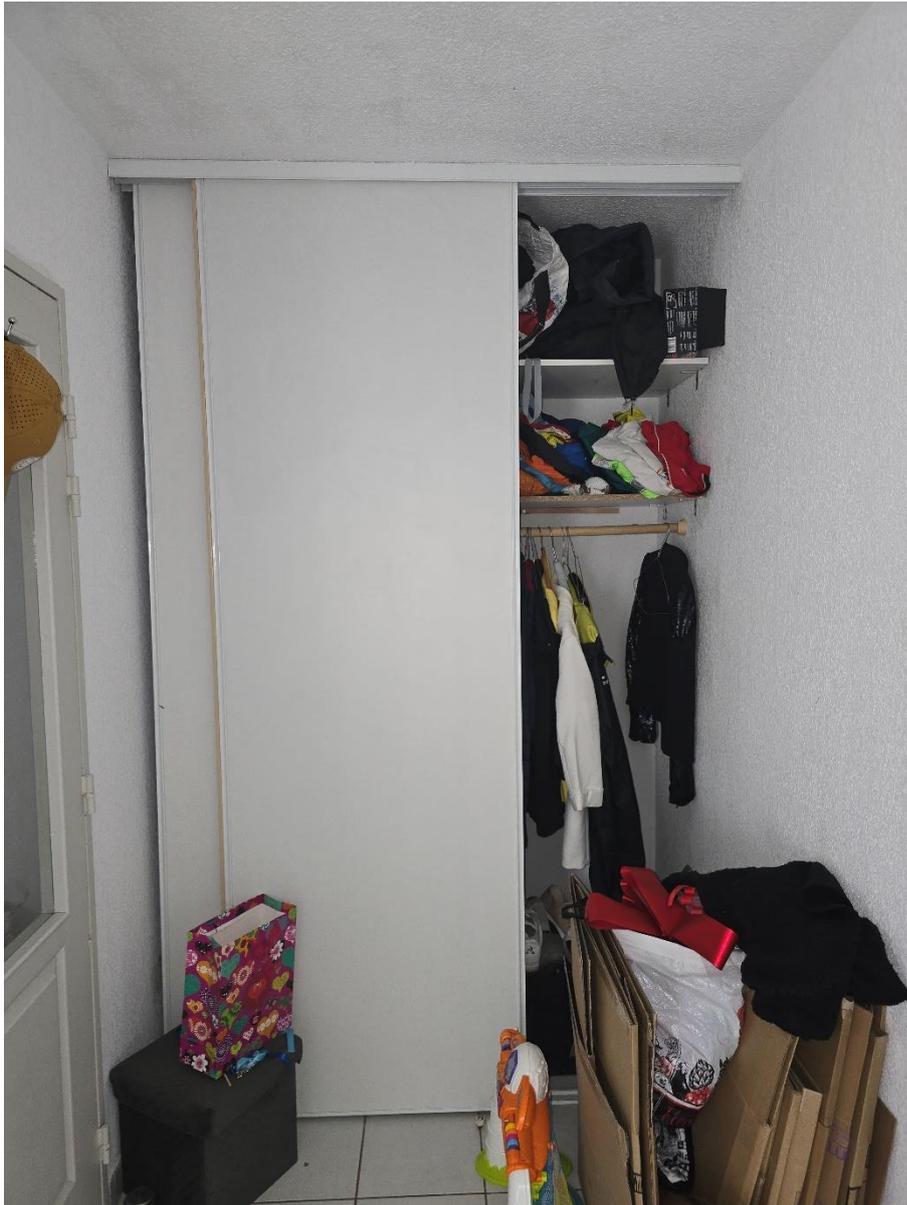
PLACARD

Les murs se composent de crépis sans dégâts apparents

Le revêtement de sol est constitué d'un carrelage de couleur claire aucun défaut notable

Les portes du placard ne présentent pas de défaut et celui-ci semble fonctionnel.

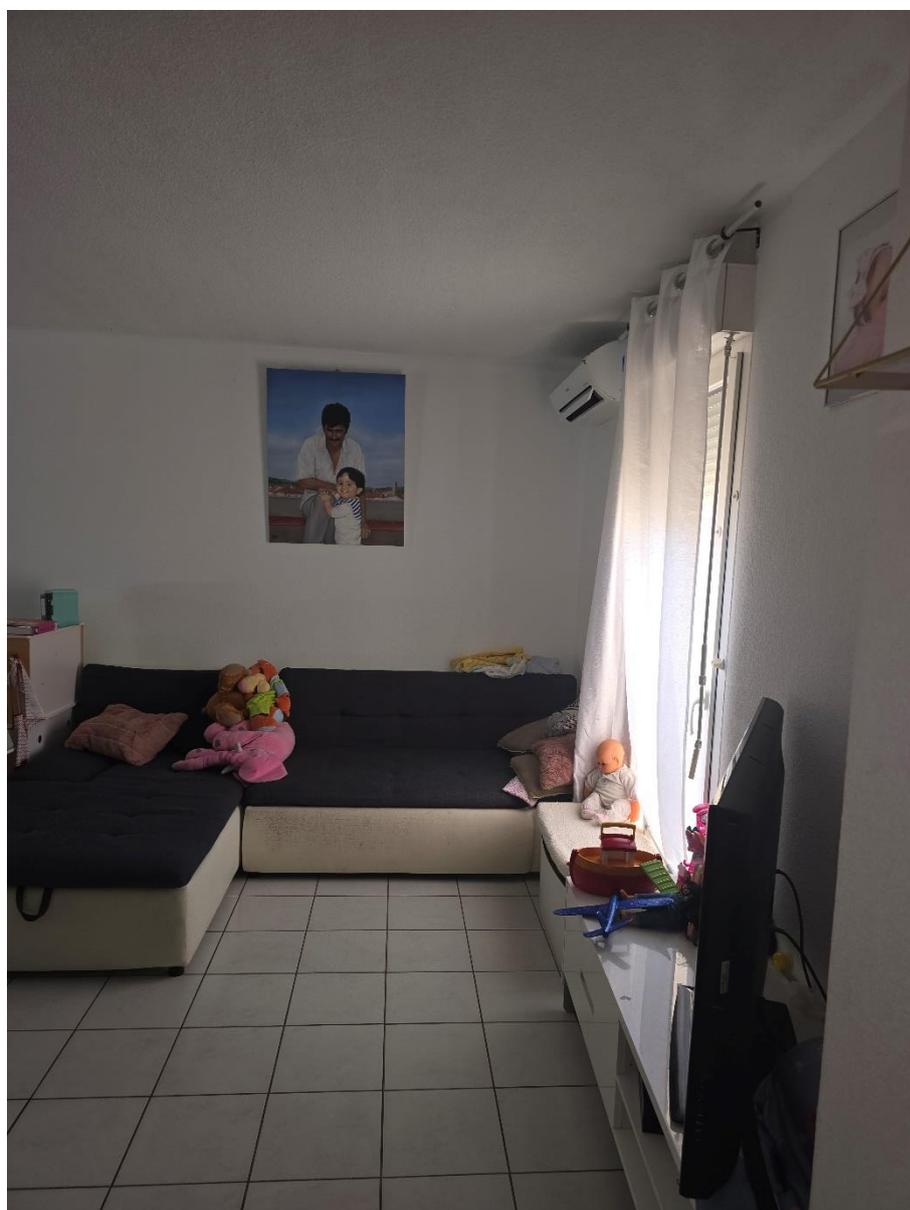
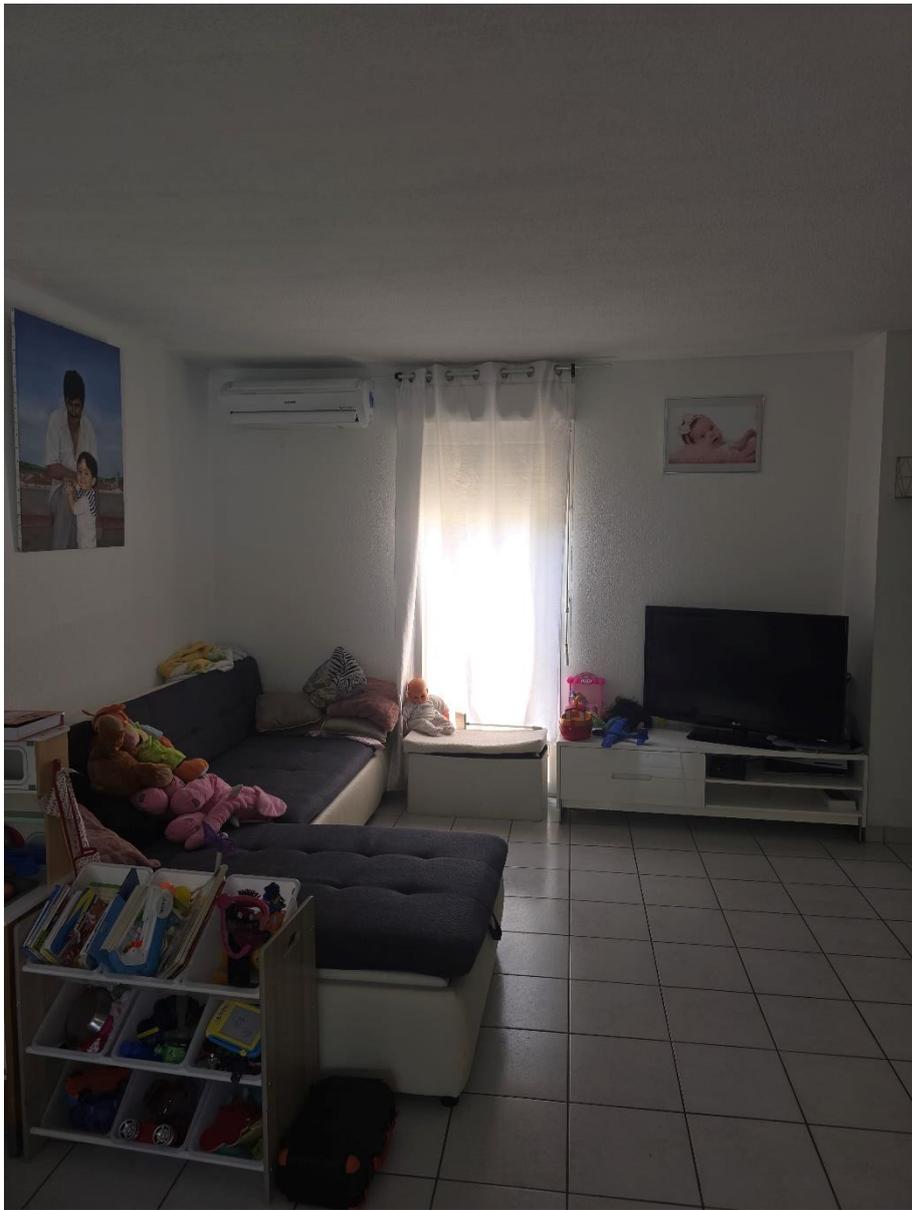
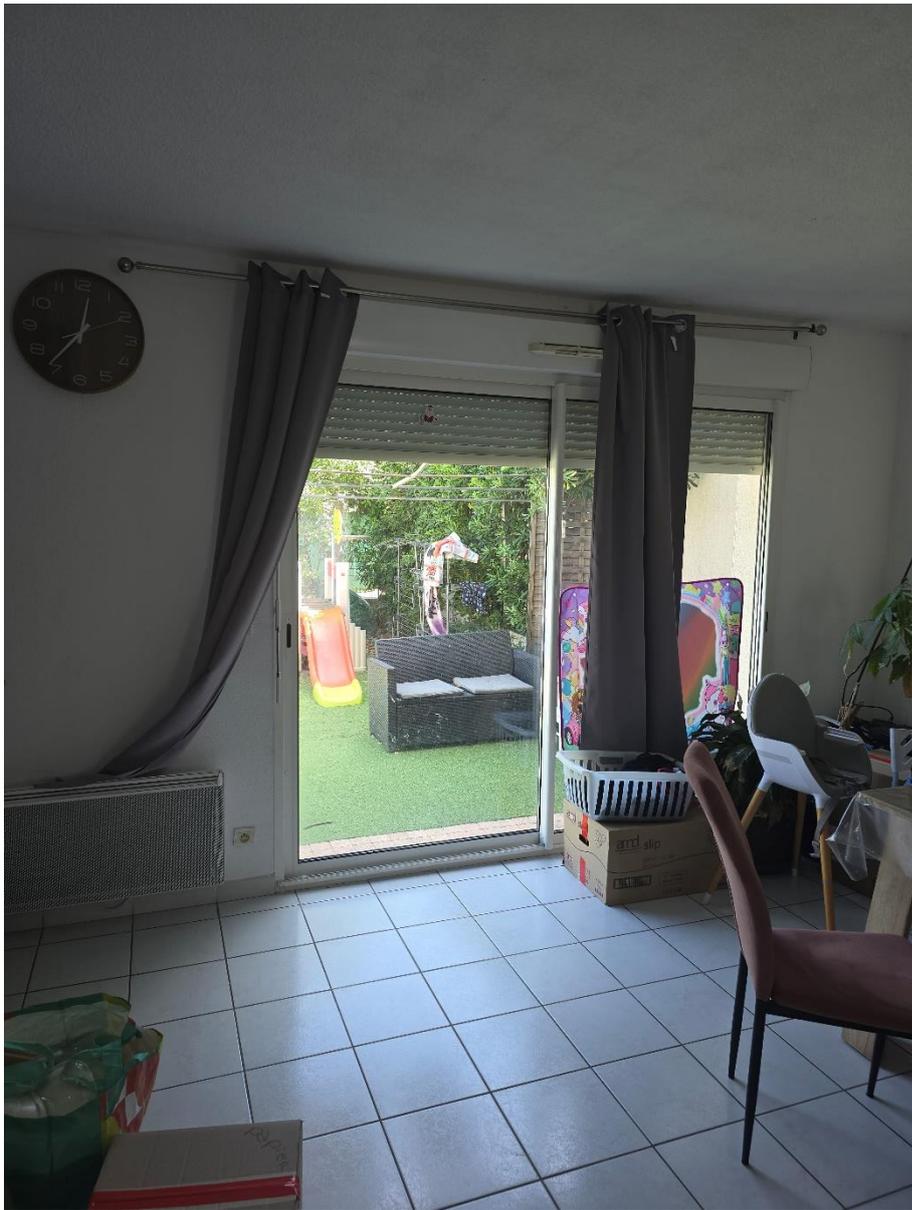
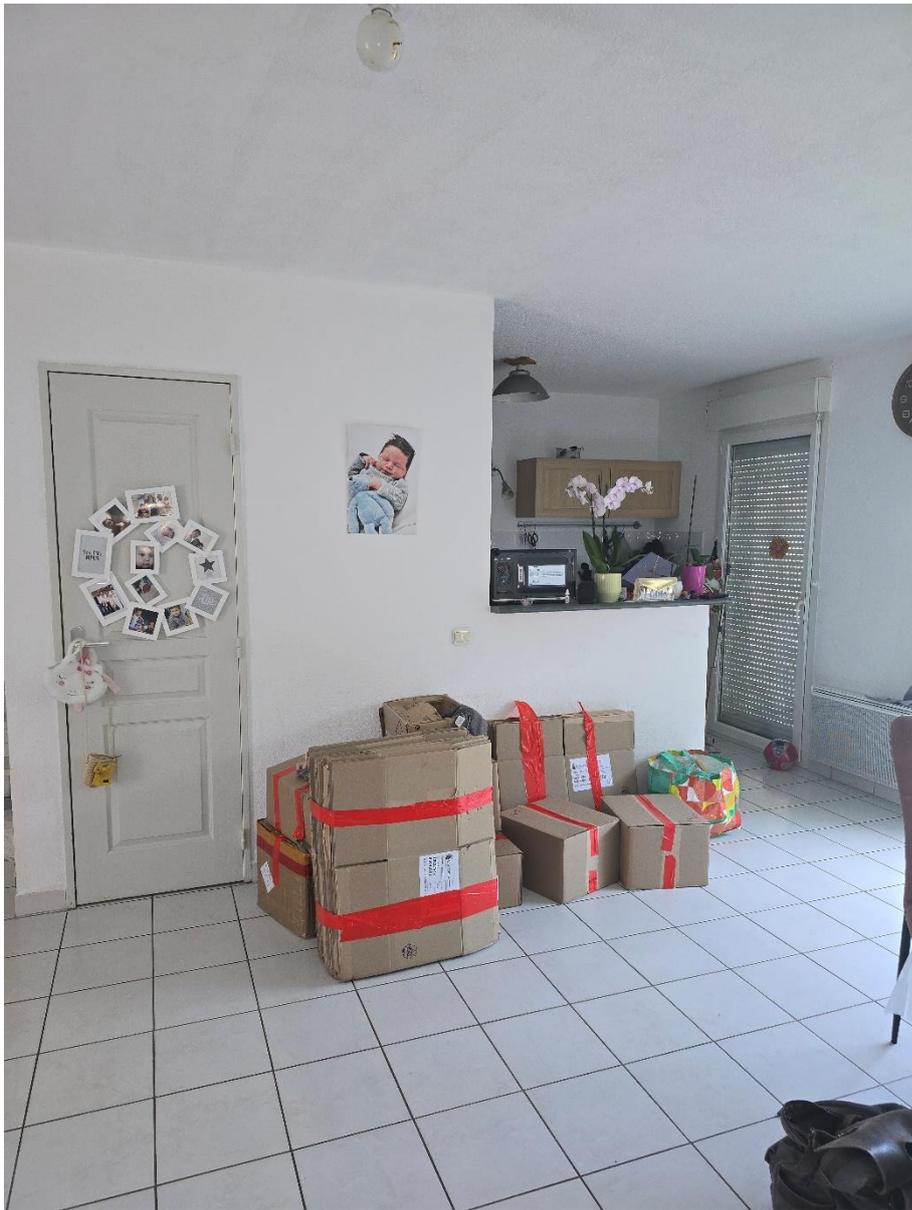
SEJOUR

Les murs et le plafond sont recouverts d'une couche de peinture blanche sans défaut notable.

Le sol en carrelage blanc ne présente pas de dégâts quelconques.

La pièce possède deux ouvertures, une porte vitrée simple avec encadrement PVC et volet manuel, sans défaut notable. Une climatisation est aussi disposée juste au-dessus, celle-ci ne présente pas de défaut non plus

La deuxième ouverture est une baie vitrée avec encadrement en PVC blanc, celle-ci ne présente pas non plus de dégâts et semble tout à fait fonctionnelle. Le volet ici est aussi un volet manuel.

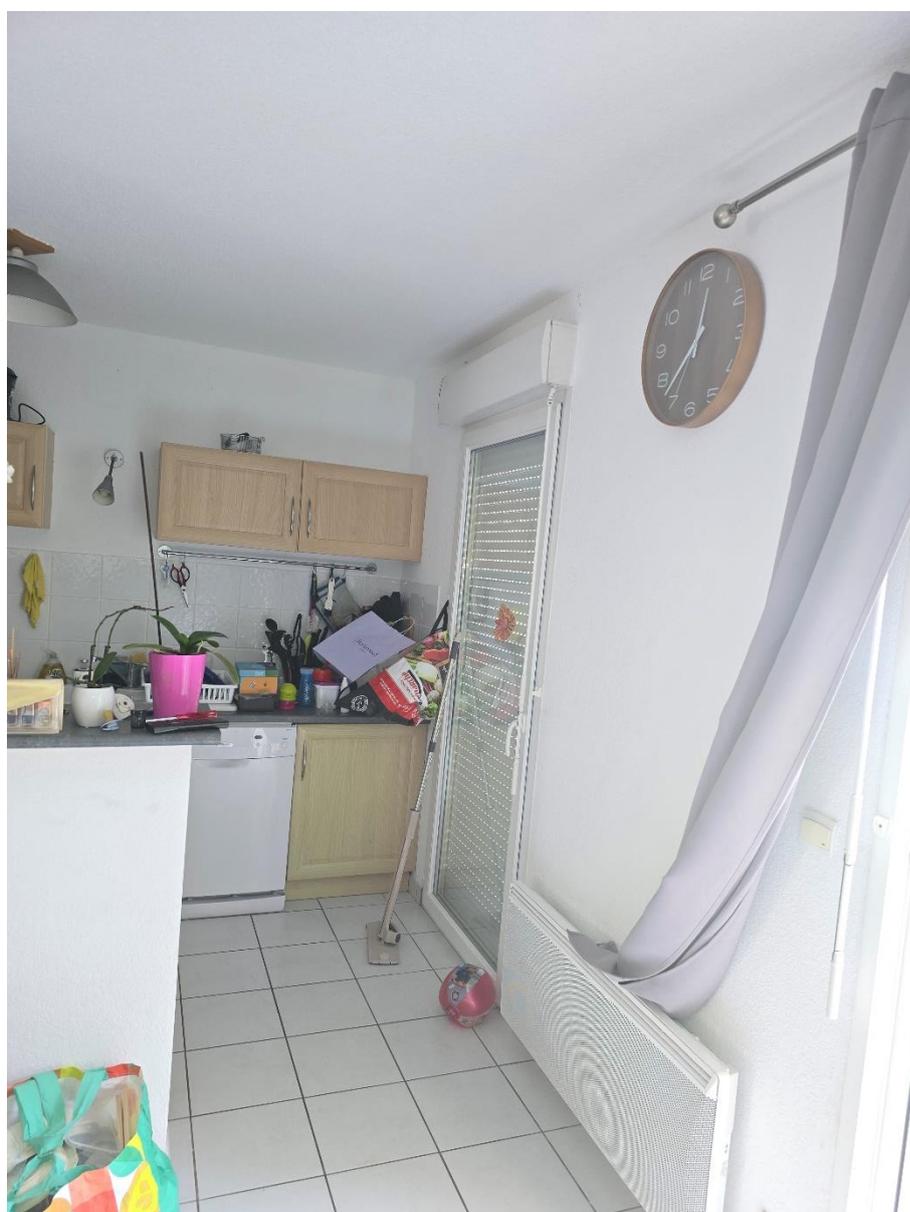
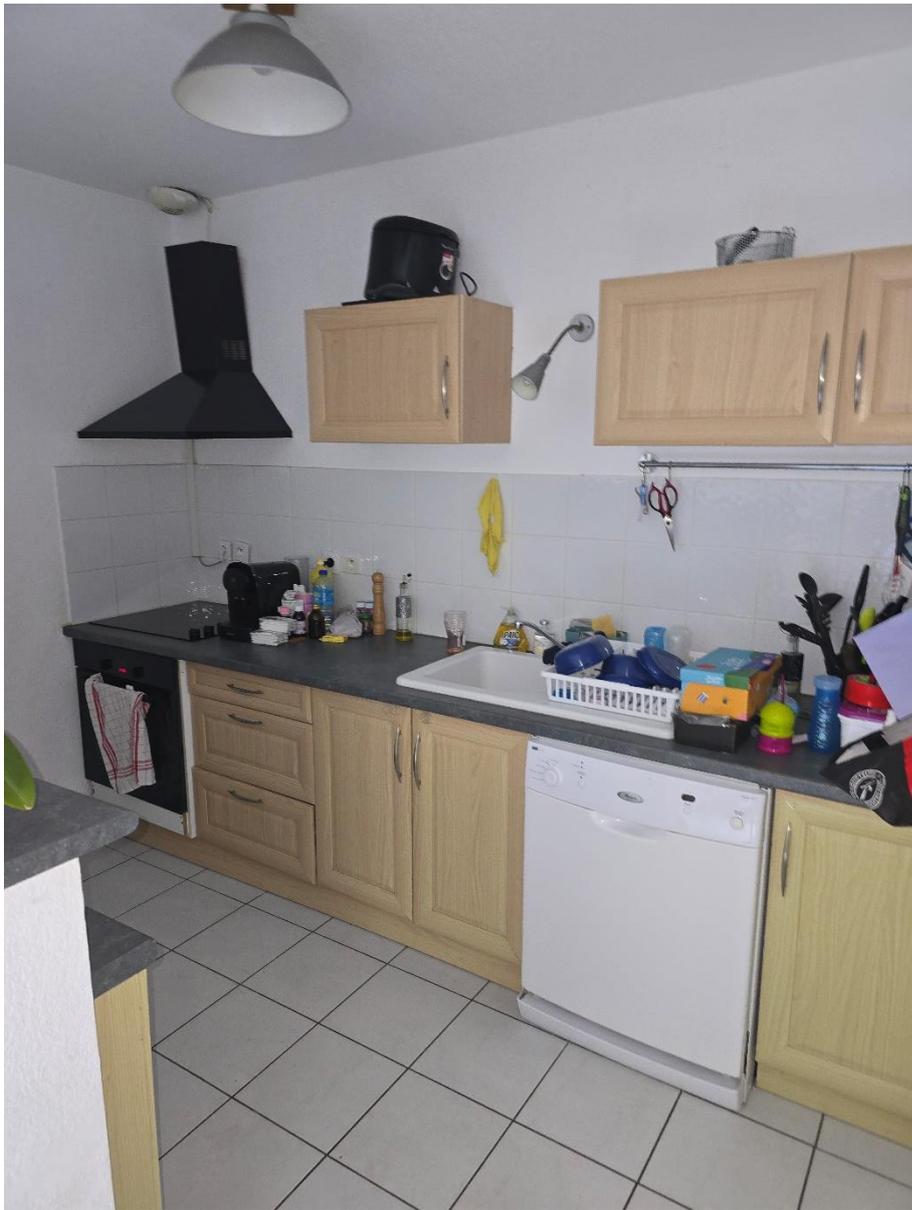
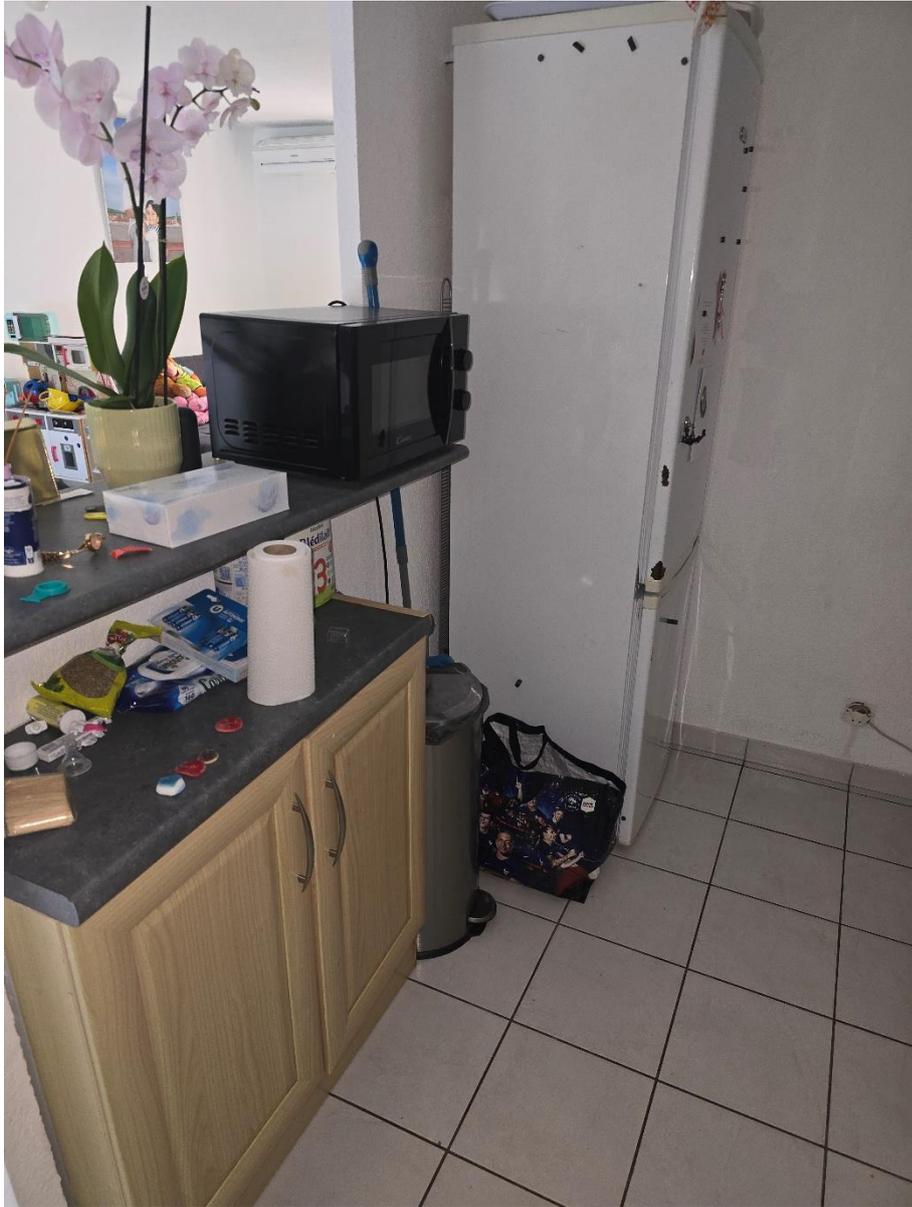
KITCHENETTE

Le sol en carrelage blanc ne présente aucun dégât, les murs et le plafonds peint en blanc n'en présentent pas non plus.

La cuisine dispose d'une porte vitrée donnant accès à l'extérieur. Celle-ci possède un encadrement en PVC blanc et un volet manuel, tous deux intact, rendant le volet tout à fait fonctionnel.

Les meubles hauts et bas en bois clair ne présentent aucun dégât et semblent tout à fait bien entretenu et fonctionnel, au même titre que l'évier en céramique blanche.

Il en va de même pour les plaques à induction et la hotte aspirante, qui n'affichent pas non plus une quelconque trace de dégâts.
