PROCES VERBAL DESCRIPTIF DE BIEN

PROCES VERBAL DESCRIPTIF

COURNONTERRAL au 49 Rue Albert Camus,

LATTES, Parcelle EA n° 158

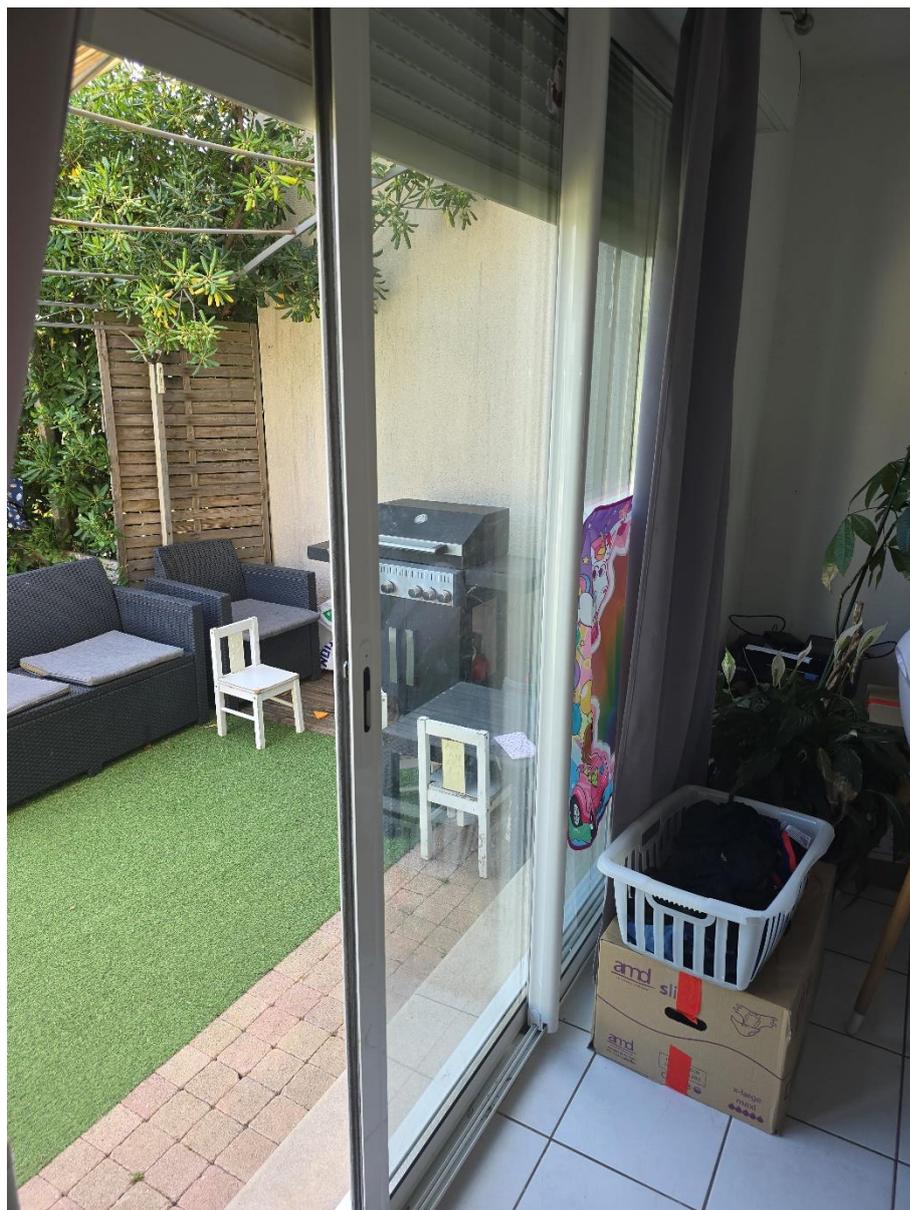
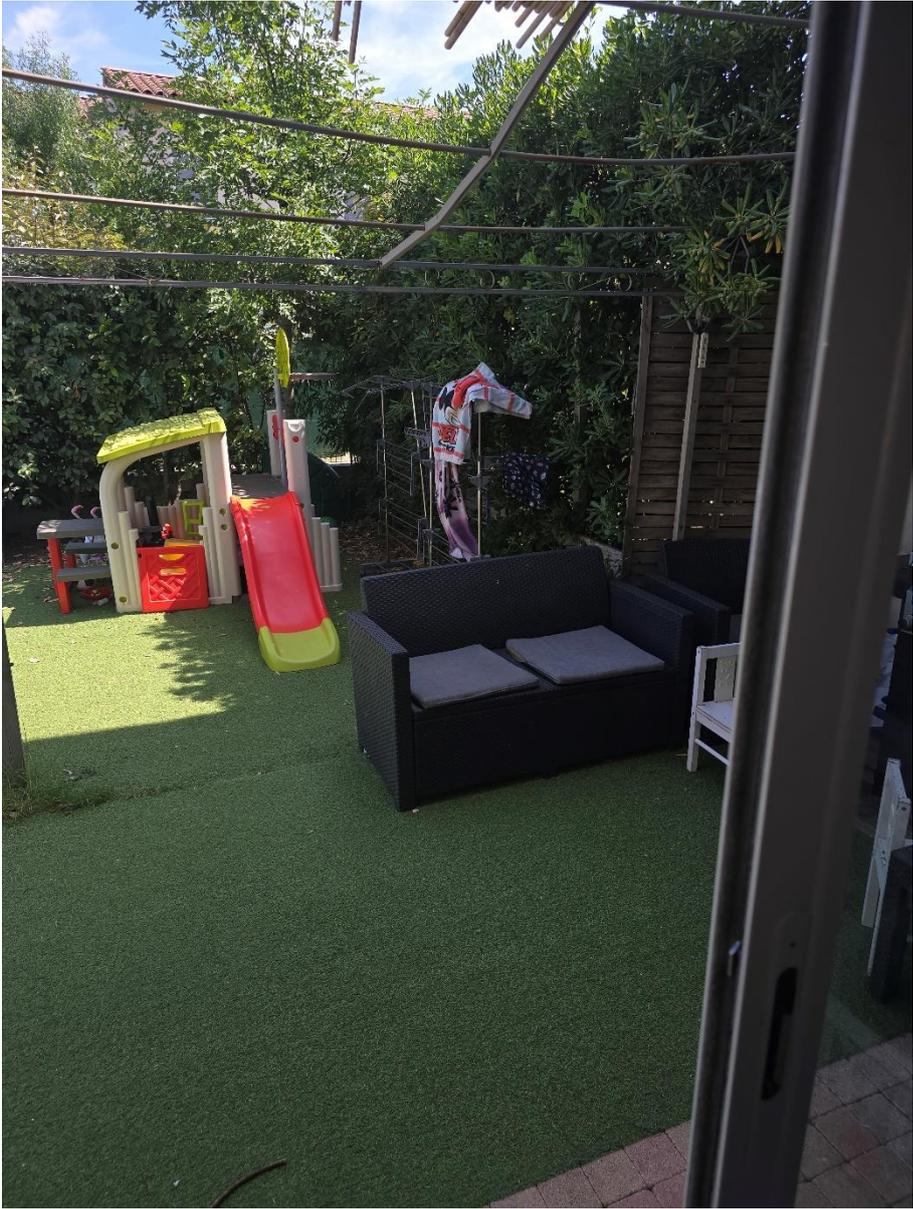
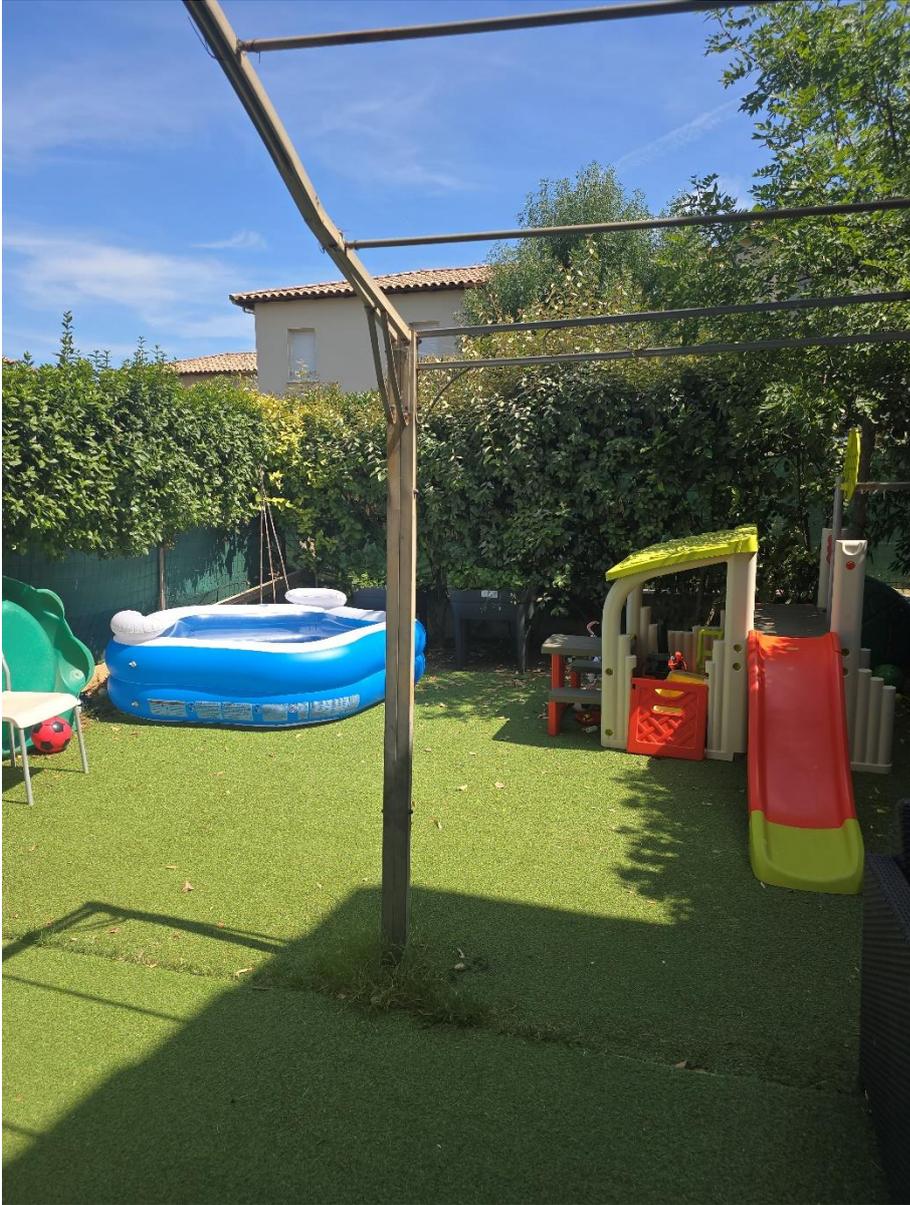
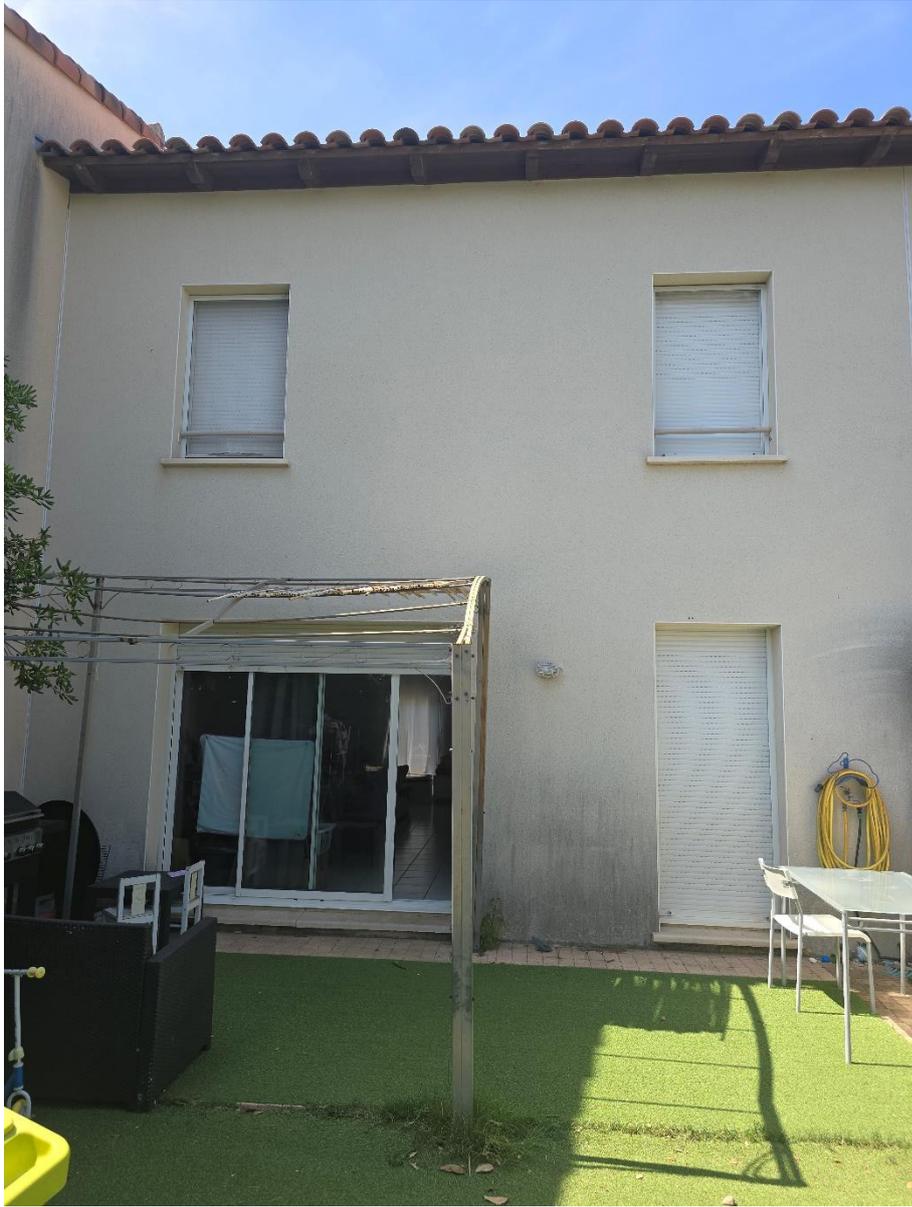
JARDIN

Le sol en pierre est recouvert par endroit par une pelouse synthétique qui semble en bon état, ne présentant pas de défauts notables, seulement des feuilles mortes.

Une pergola sans couverture en toile est présente, celle-ci semble être dans un état plutôt correct et n'affiche pas de dégâts importants.

La façade en crépis de la maison affiche des traces d'humidités à certains endroits.

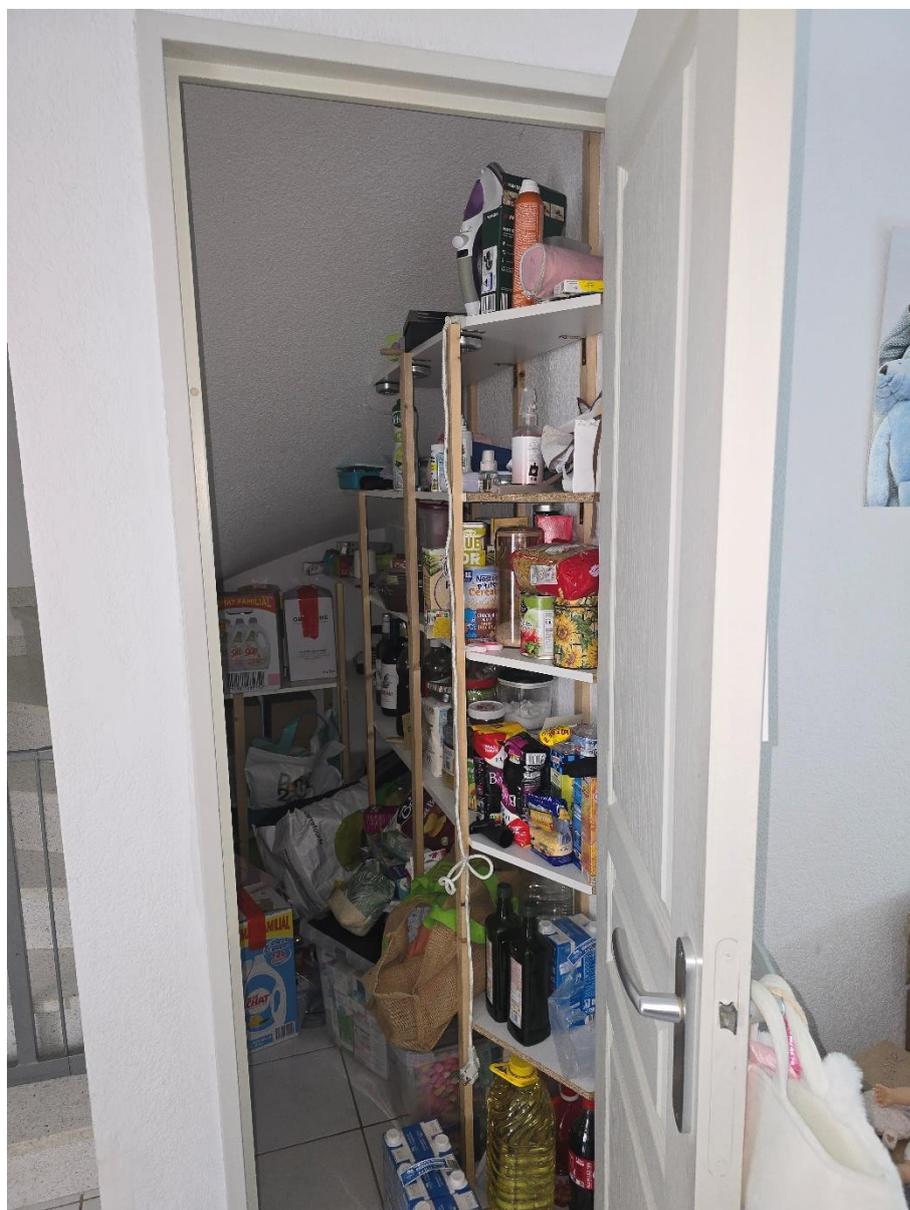
CELLIER

Le sol revêtu de carrelage de couleur claire ne présente aucun dégât

Les murs et plafond peint en blanc ne présentent aucuns dégâts

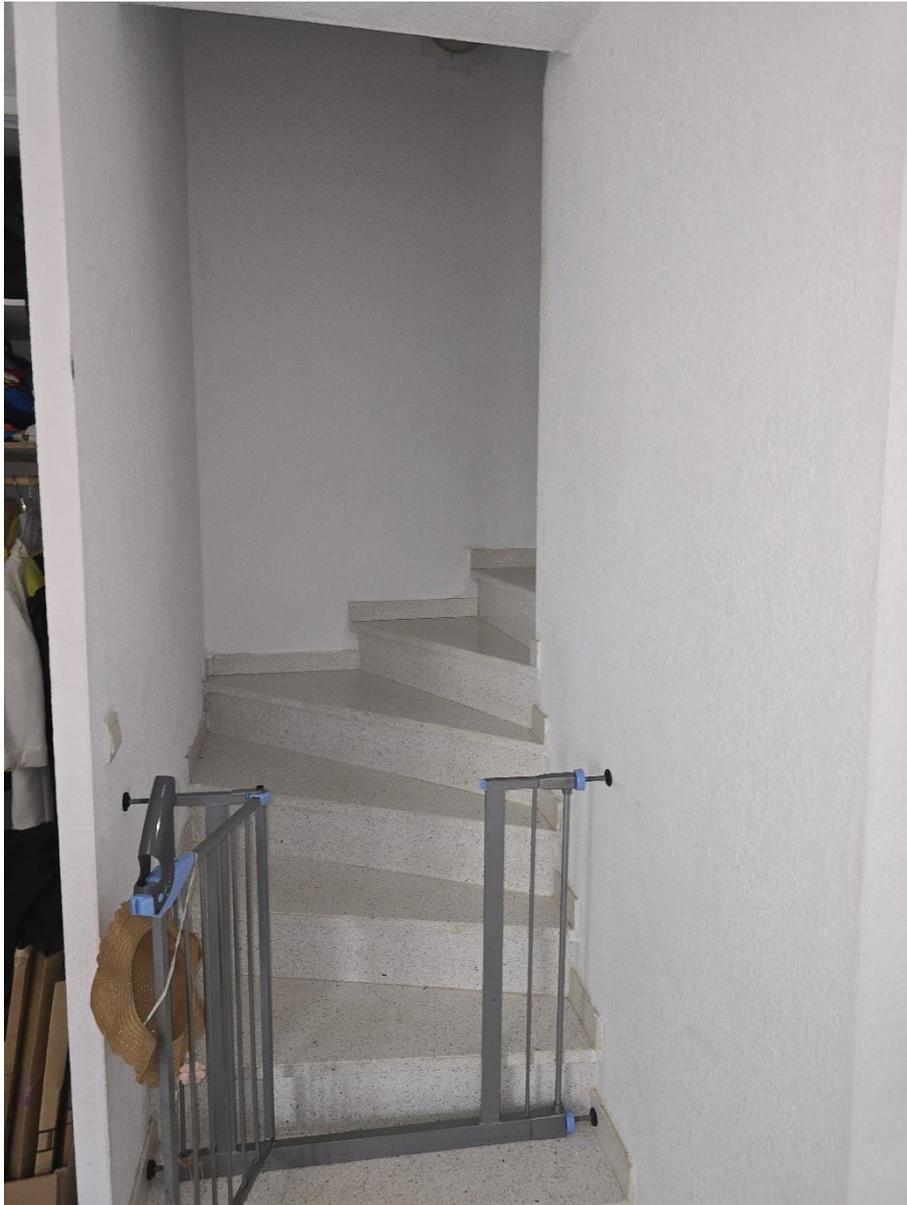
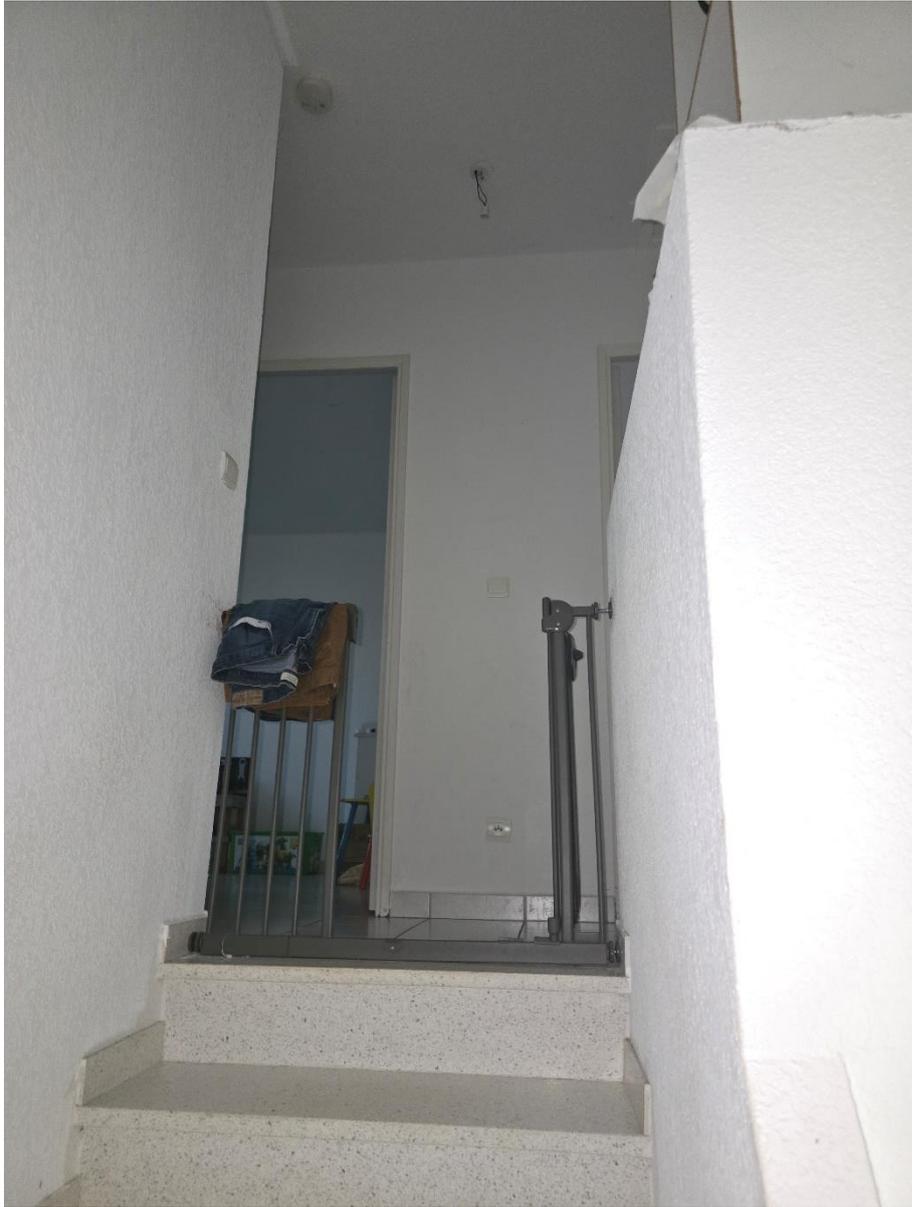
ESCALIER

Les escaliers de couleur blanche ne présentent pas de dégâts et semblent bien entretenus.

Les murs en crépis blanc sont en bon état.

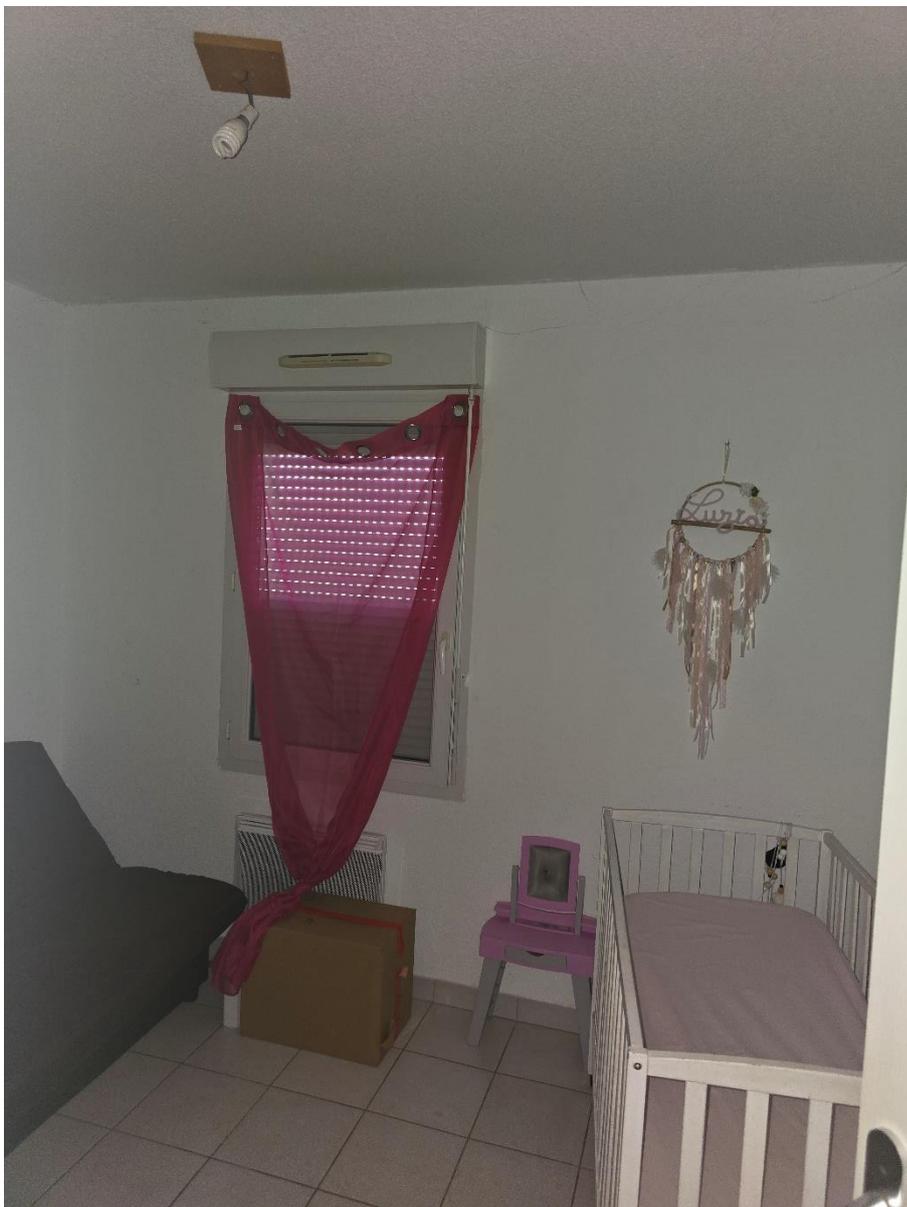
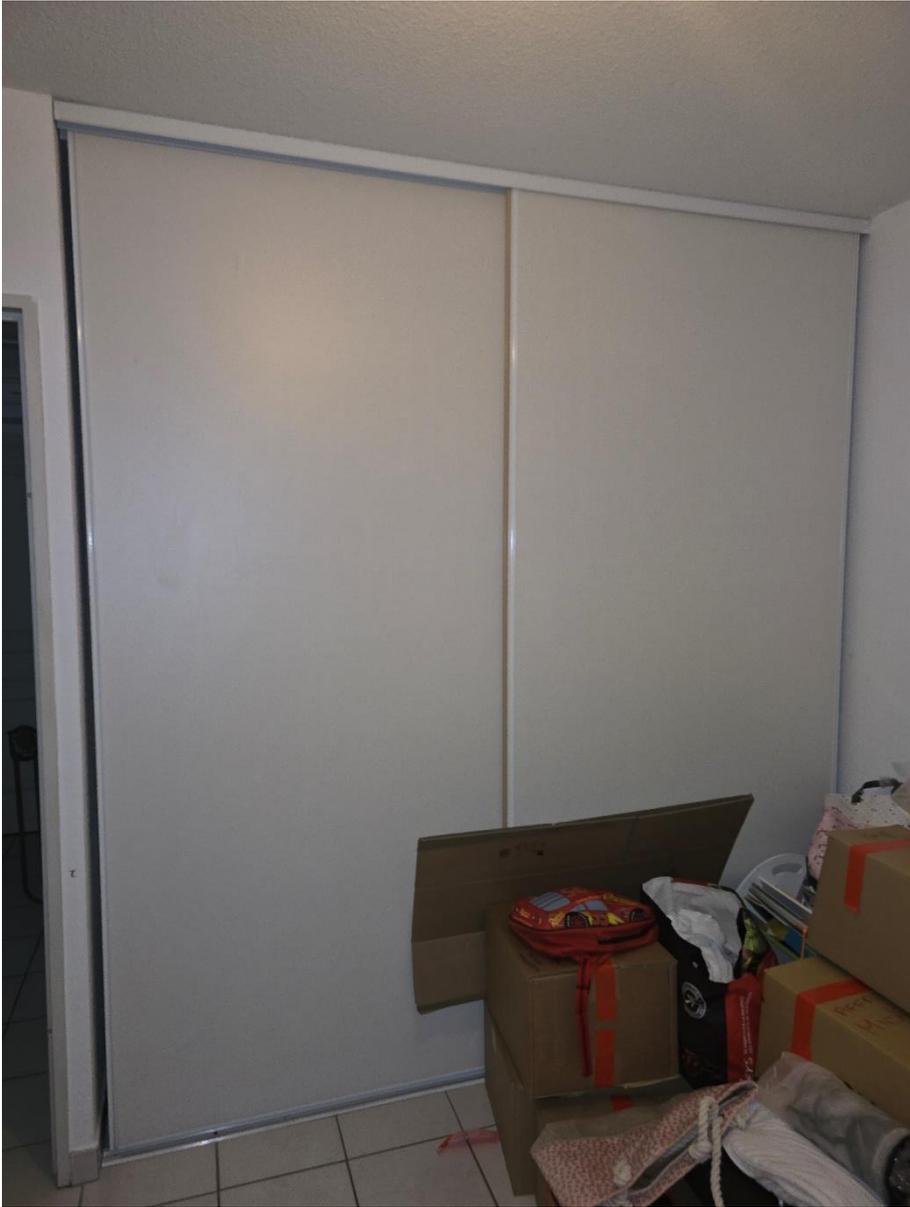
CHAMBRE N°1

Le revêtement de sol est constitué d'un carrelage de couleur claire laissé en bon état

Les murs en crépis et le plafond de couleur blanc ne présentent aucun dommage

Une fenêtre à battement simple avec encadrement en PVC et volant roulant manuel est présente, celle-ci n'est pas endommagée et semble parfaitement fonctionnelle.

Un placard à porte coulissante est également présent et semble tout à fait fonctionnel.

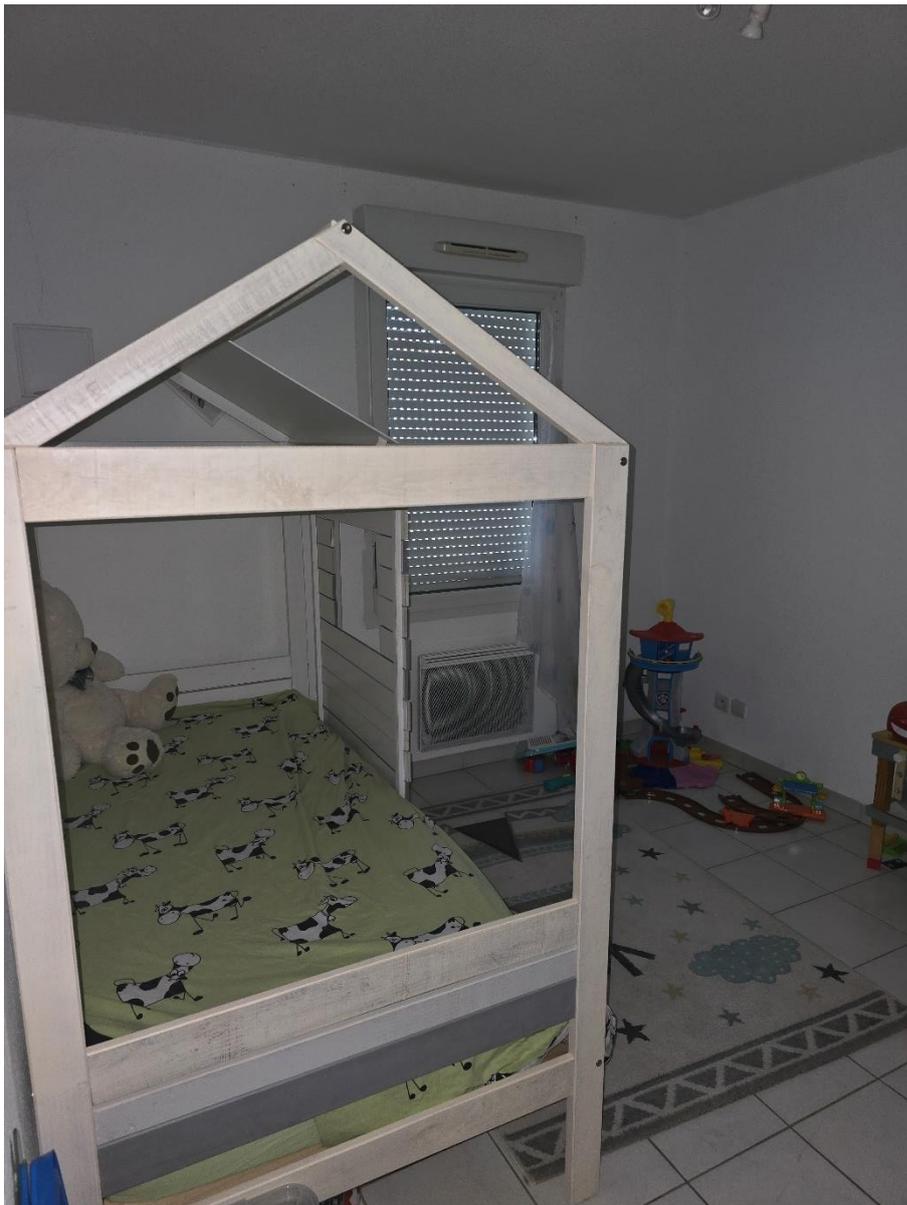
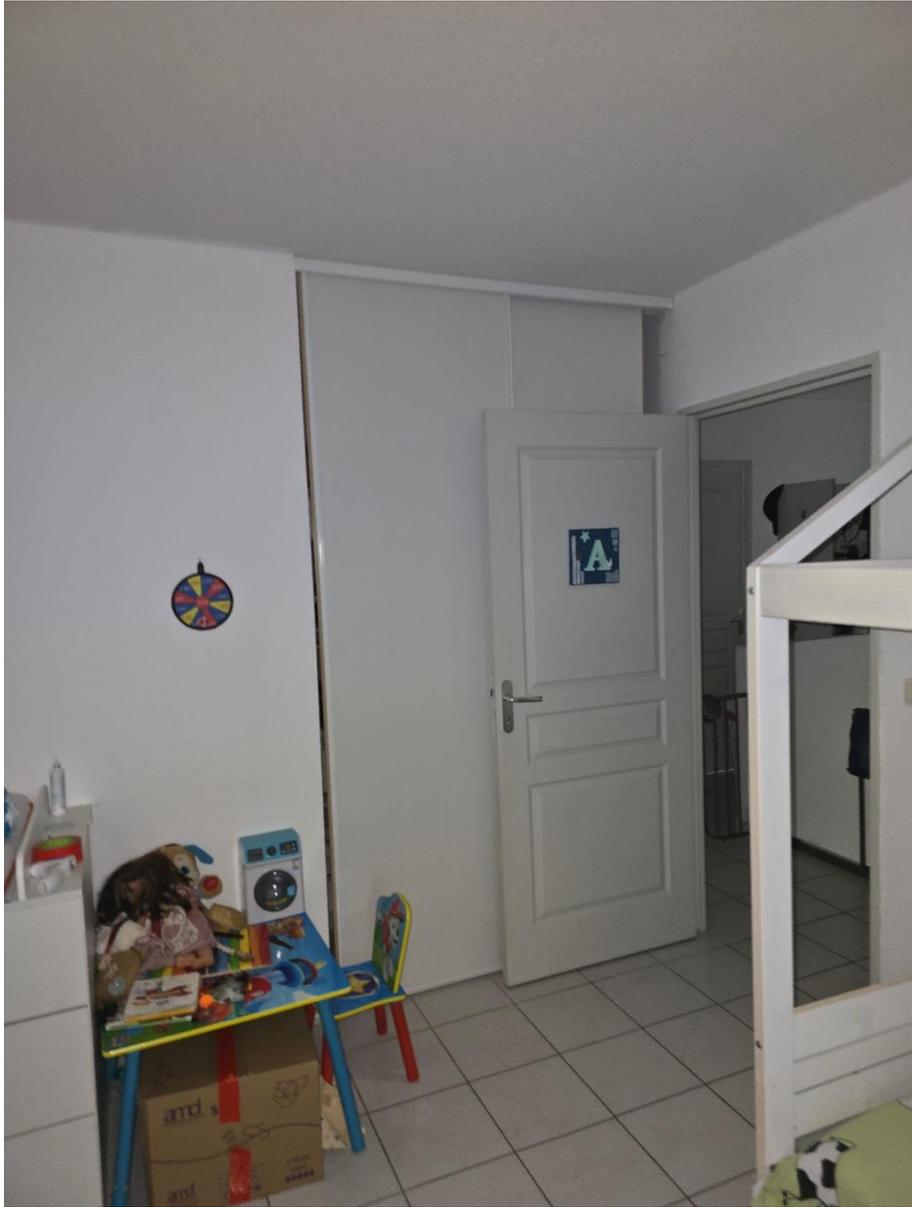
CHAMBRE N°2

Le carrelage de couleur blanc, au même titre que les murs et le plafond, n'affiche aucun dégât et semble bien entretenu.

Une fenêtre a vantail unique est également présente dans cette pièce, le volet roulant est manuel et l'encadré est en PVC, celle-ci n'affiche aucune dégradation et semble tout à fait fonctionnelle.

Le placard à porte coulissante ne présente lui non plus aucun dégât et semble tout à fait fonctionnel.

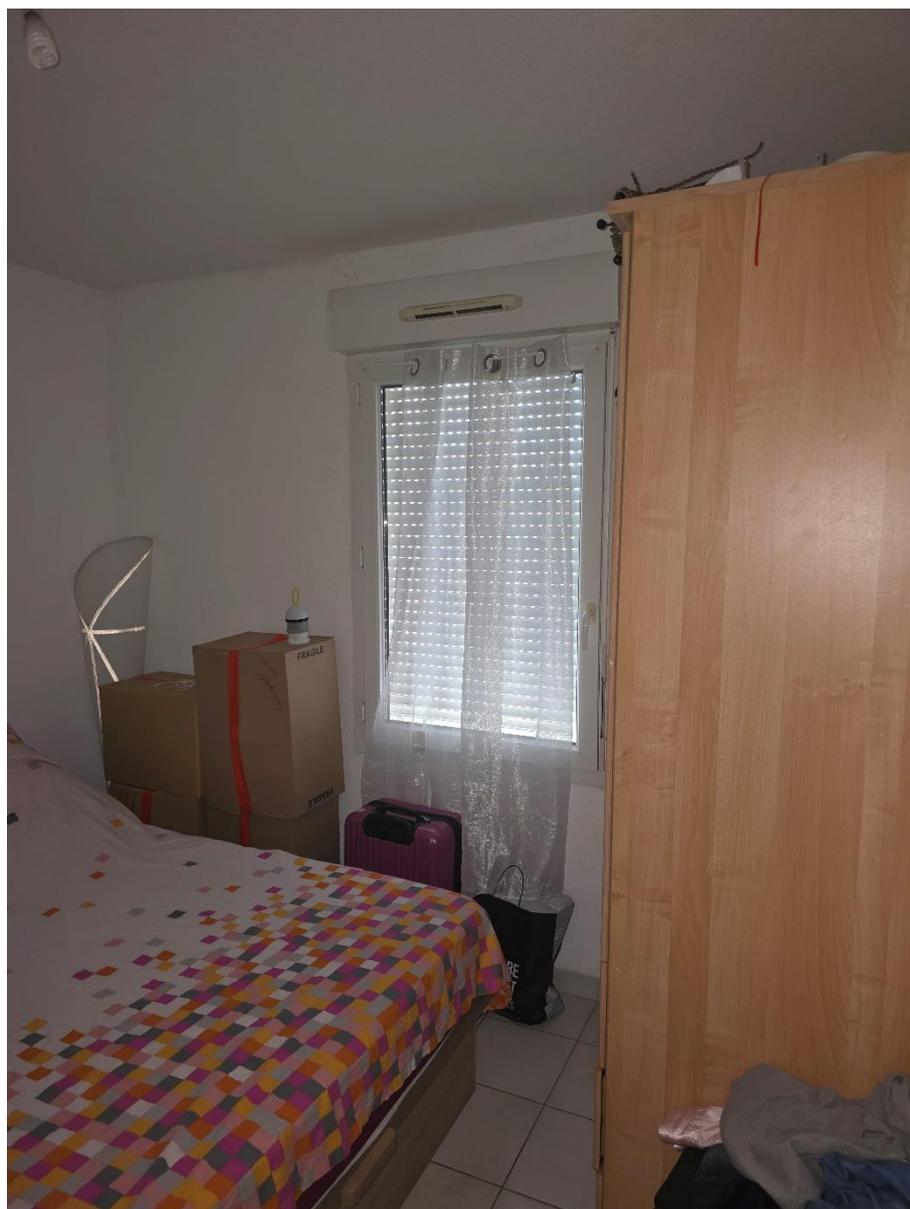
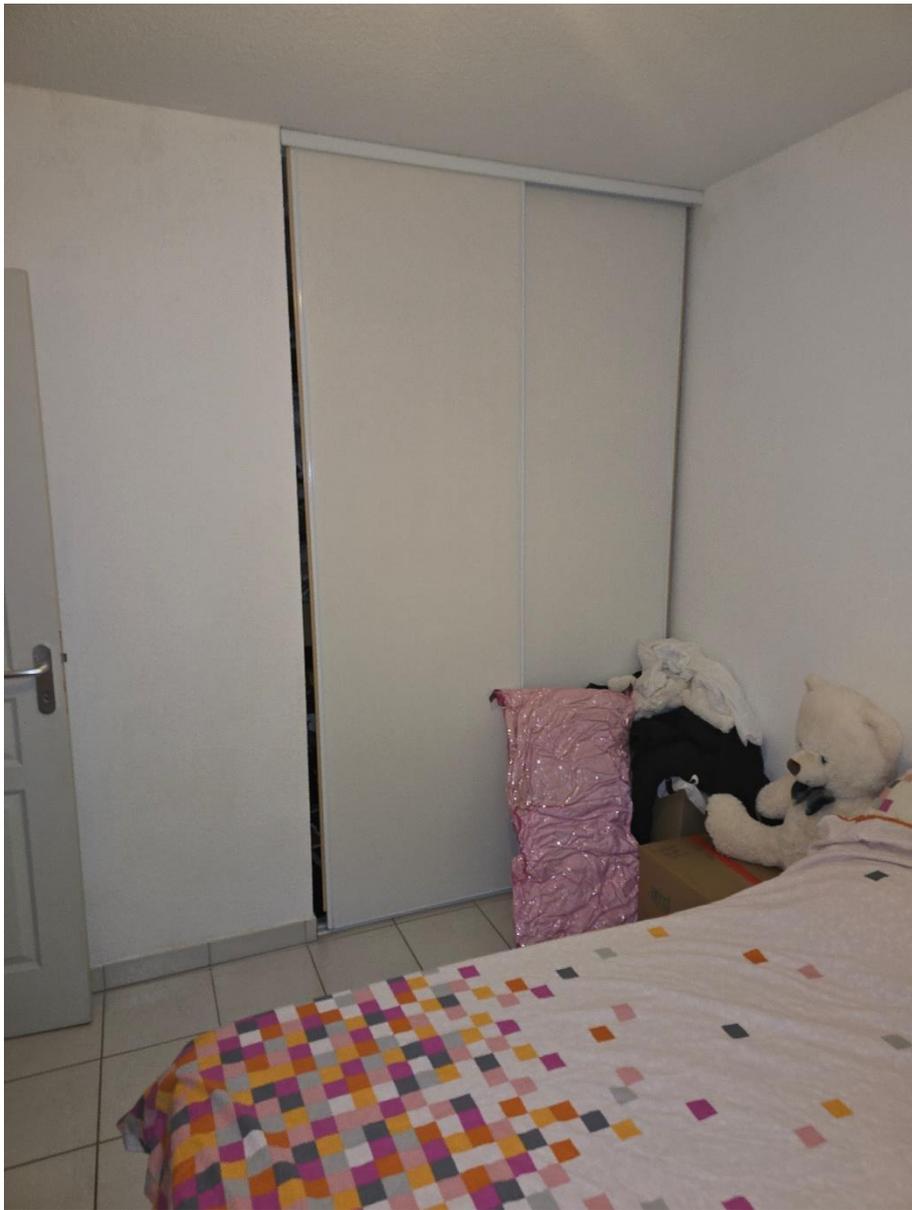
CHAMBRE N°3

Le sol en carrelage de couleur blanc ne présente pas de dégâts apparents, les murs et le plafond de couleur blanche non plus

La fenêtre a vantail simple avec encadrement en PVC et volet manuel ne présente pas non plus de dégâts et semble tout à fait fonctionnelle

Un placard à porte coulissante est présent dans la chambre et semble tout à fait fonctionnel.

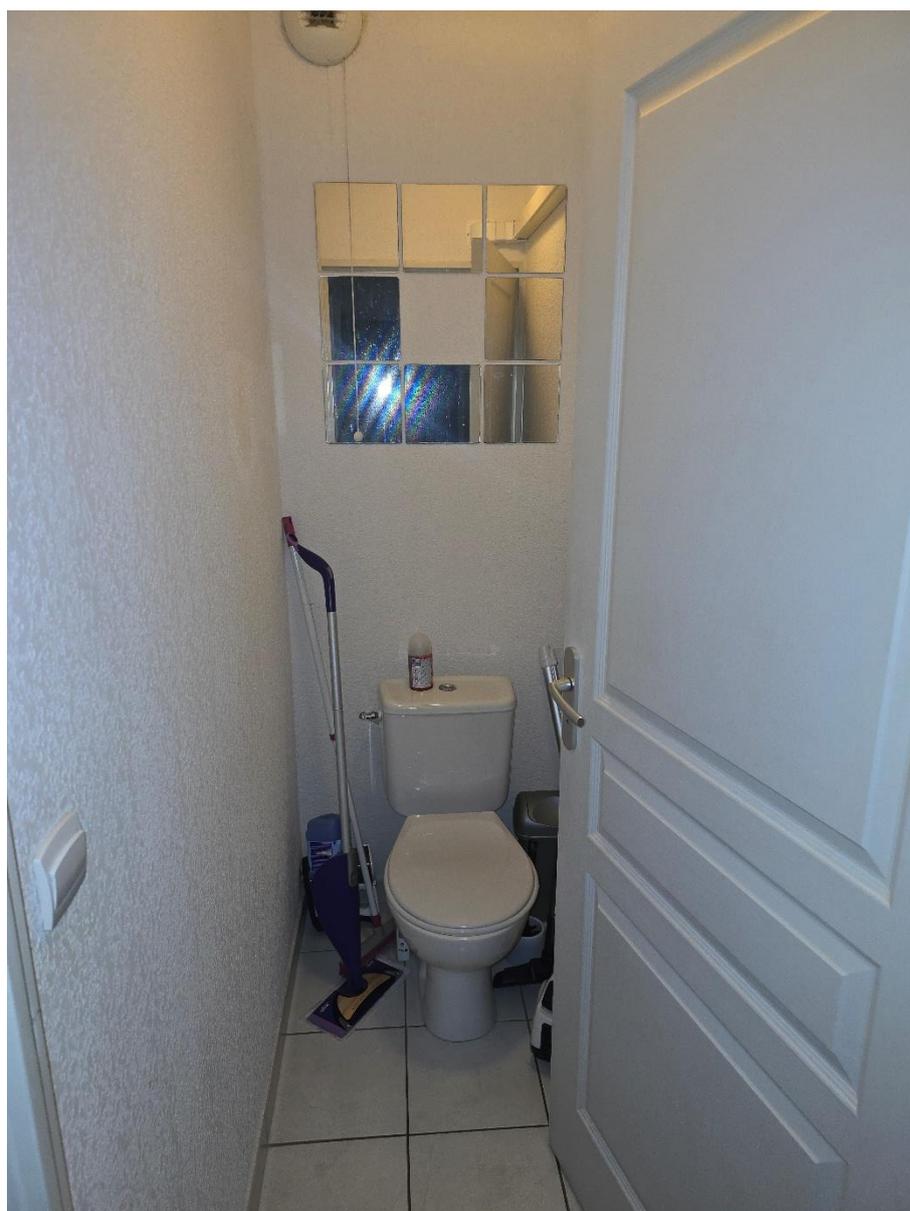
WC N°2

La pièce est constituée d'un WC avec réservoir de chasse, le tout étant bien entretenu et en bon état de fonctionnement

Les murs en crépis ne présentent pas de traces de dégâts

Le sol en carrelage blanc ne présente pas non plus de traces

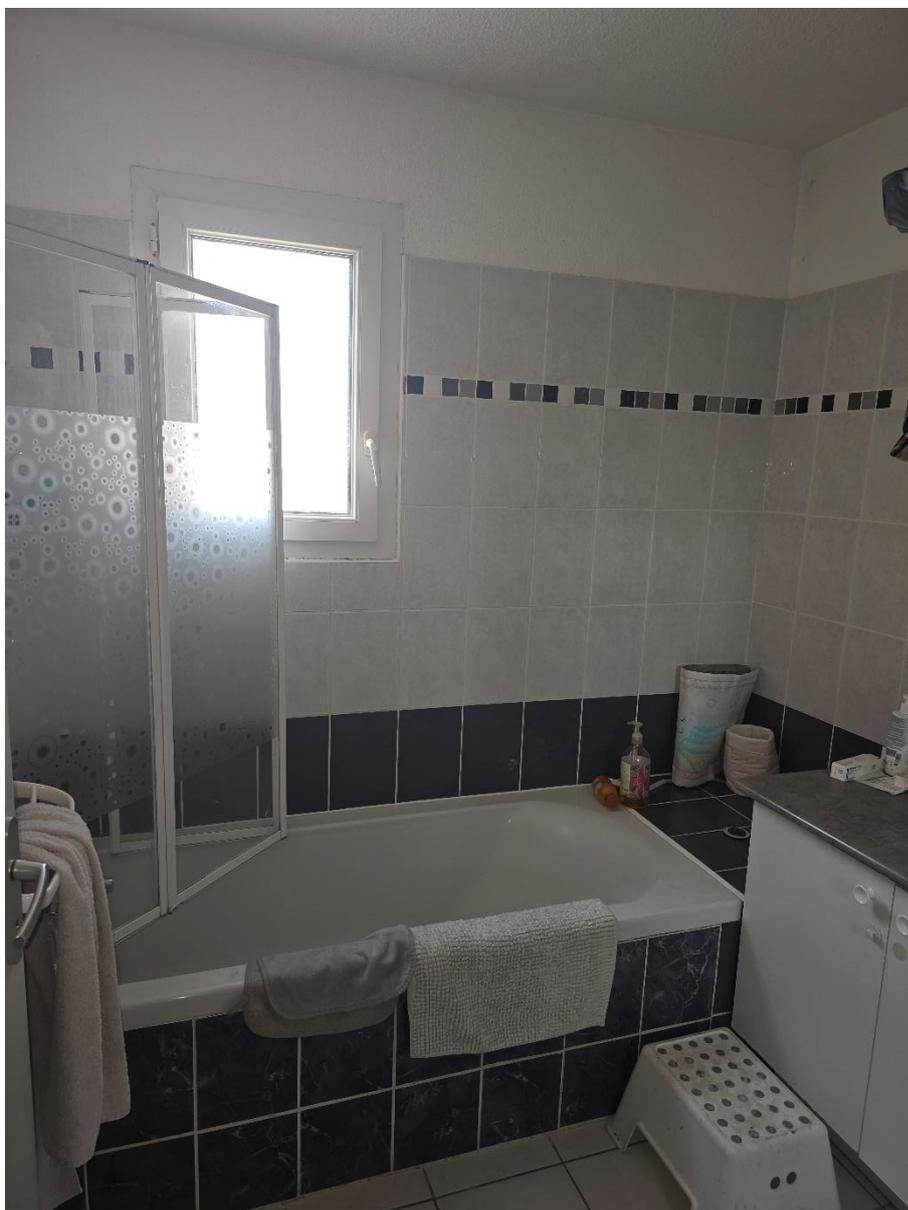
SALLE DE BAIN

Le sol est constitué d'un carrelage de couleur blanche, n'affichant aucun dégât.

Le revêtement du mur est, quant à lui, divisé en deux parties. Proche des zones d'eau celui-ci en carrelage gris et bleu foncé, et plus en hauteur de crépis blanc. Le tout étant bien entretenu et ne présentant aucun dégât.

Le plafond peint en blanc ne présente pas non plus de traces de saletés ou de dégât.

La pièce est composée d'une baignoire (délimitée par un battant) , d'une vasque avec meuble bas et miroir intégré, et d'une fenêtre a vantail unique avec encadrement en PVC. Le tout est maintenu dans un bon état et n'affiche aucun défaut notable ou quelconque trace de dégâts.
