## DOSSIER DE DIAGNOSTICS TECHNIQUES N° 215856

Type de bâtiment : Habitation (maison individuelle)  
Année de construction : Avant 1949  
Adresse : 34 rue de Méguillou, 34260 LE BOUSQUET-D'ORB  
Références cadastrales : B n°1270, 1272

Repérage effectué le : 23/06/2021  
Rapport rédigé le 23/06/2021 à Nîmes

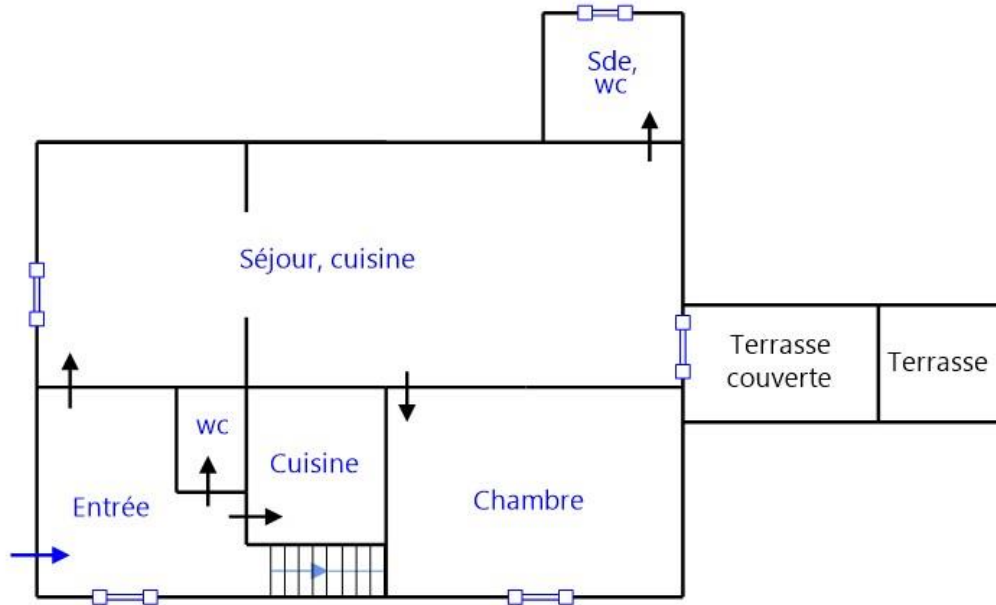
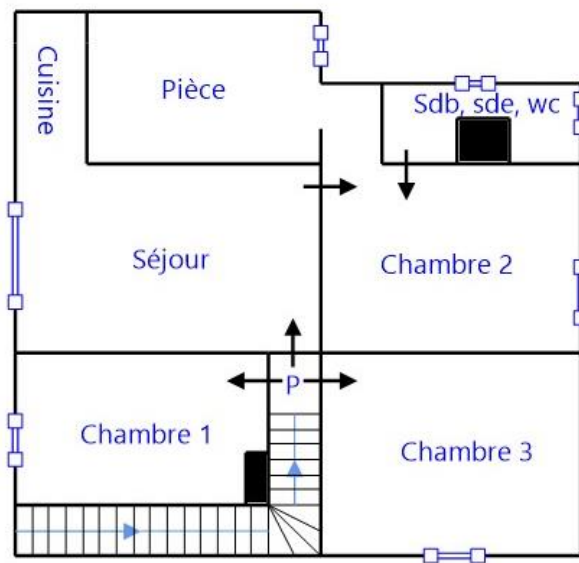
7.1 - Annexe - Schéma de repérage

Localisation	Identifiant + Description	Conclusion (justification)	Etat de conservation** et préconisations*
2ème étage - Couverture	<u>Identifiant:</u> M001 <u>Description:</u> Plaques en fibres-ciment (y compris plaques « sous tuiles ») <u>Liste selon annexe.13-9 du CSP:</u> B	Présence d'amiante (Sur décision de l'opérateur)	Matériau non dégradé  <b>Résultat</b> EP**  <b>Préconisation :</b> Il est recommandé de réaliser une évaluation périodique.
