PROCES VERBAL DESCRIPTIF DE BIEN

EXPEDITION
BANQUE POPULAIRE DU SUD c/ K

Me suis transporté sur la commune de **LE BOUSQUET D'ORB (Hérault) – 34 rue du Méguillou**, à l'effet de procéder à la description exacte et détaillée des biens qui y sont situés et appartiennent à :

Sur la commune de LE BOUSQUET D'ORB (34260), 34 rue du Méguillou :

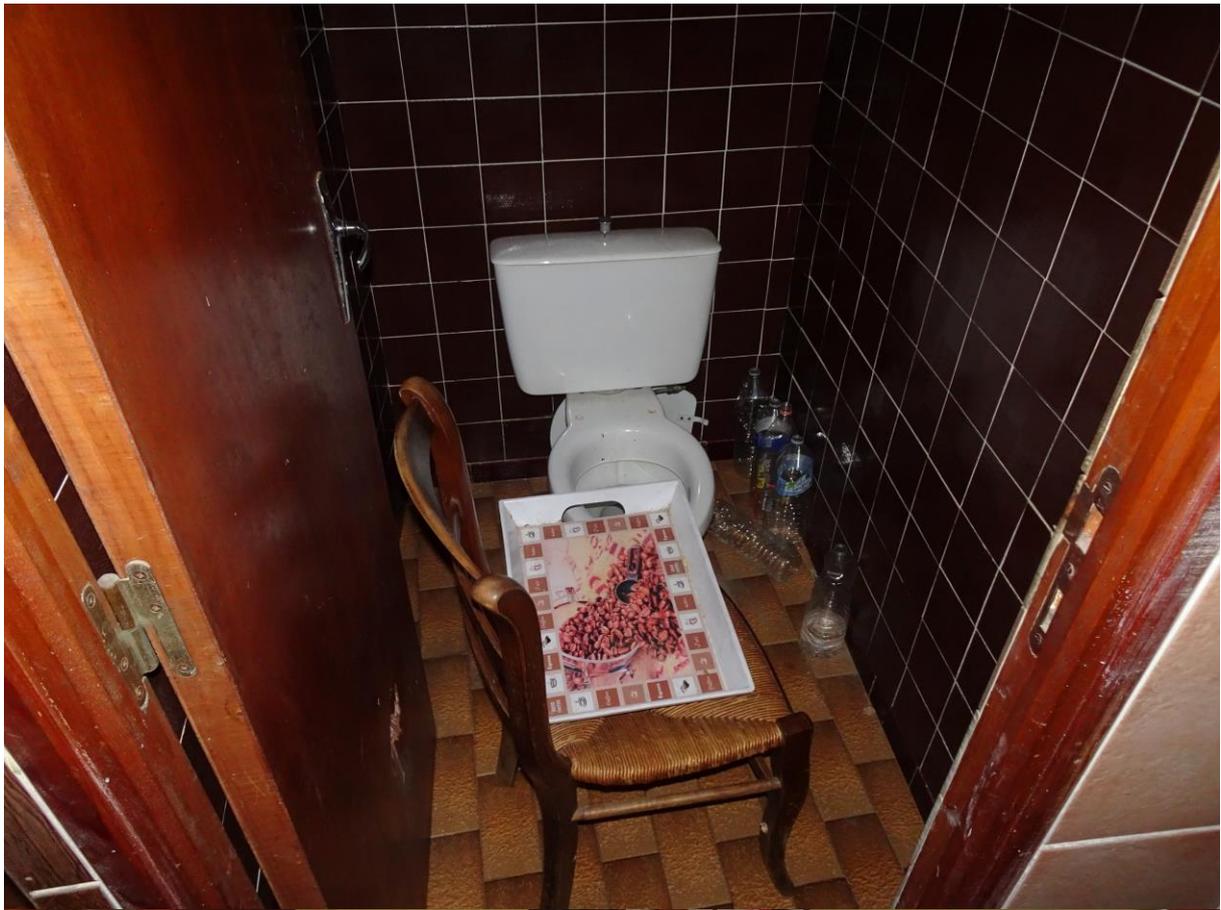
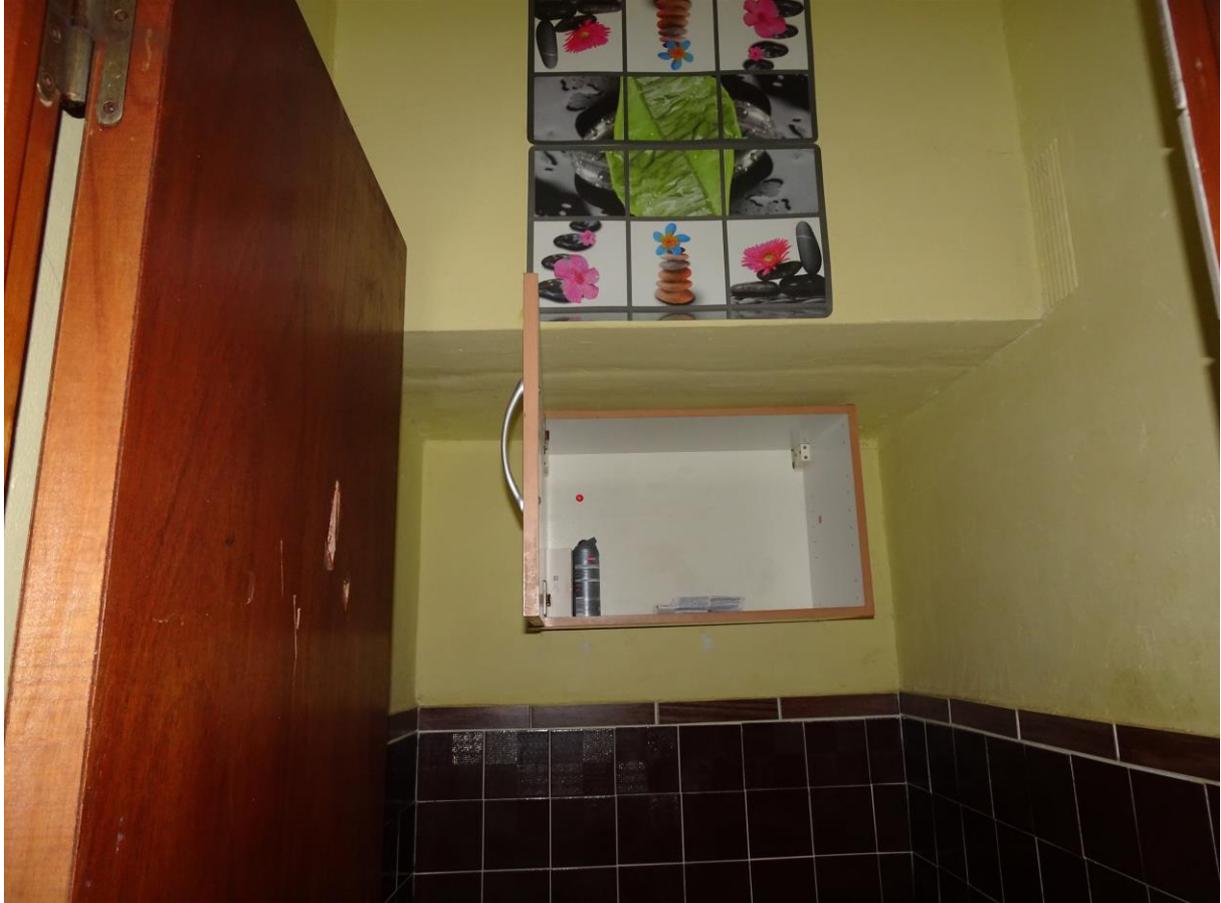
Le revêtement de sol est constitué d'un carrelage d'origine ne souffrant d'aucune dégradation majeure.

Les murs carrelés et peints demeurent sans dommage significatif.

Il se compose d'un WC avec réservoir de chasse maintenu en état de fonctionnement.

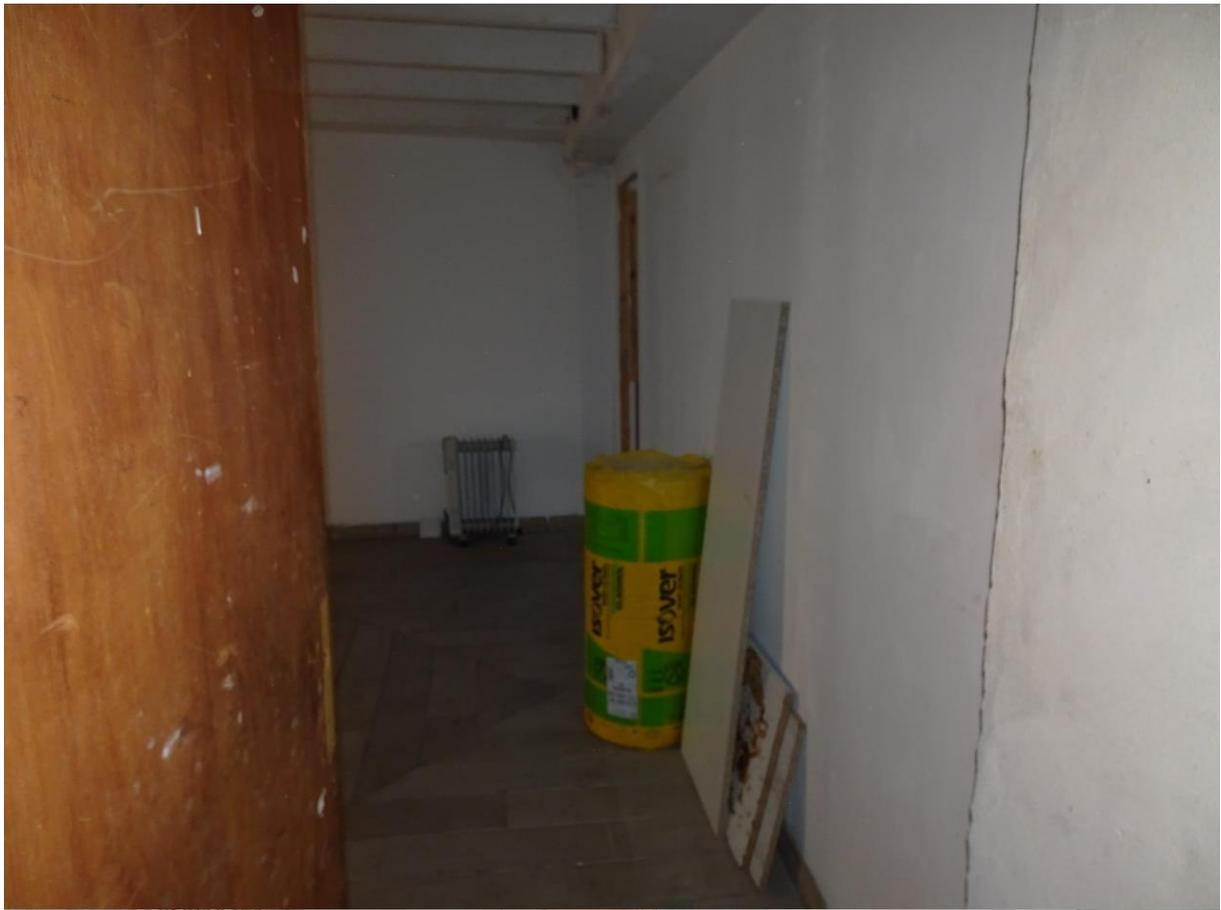
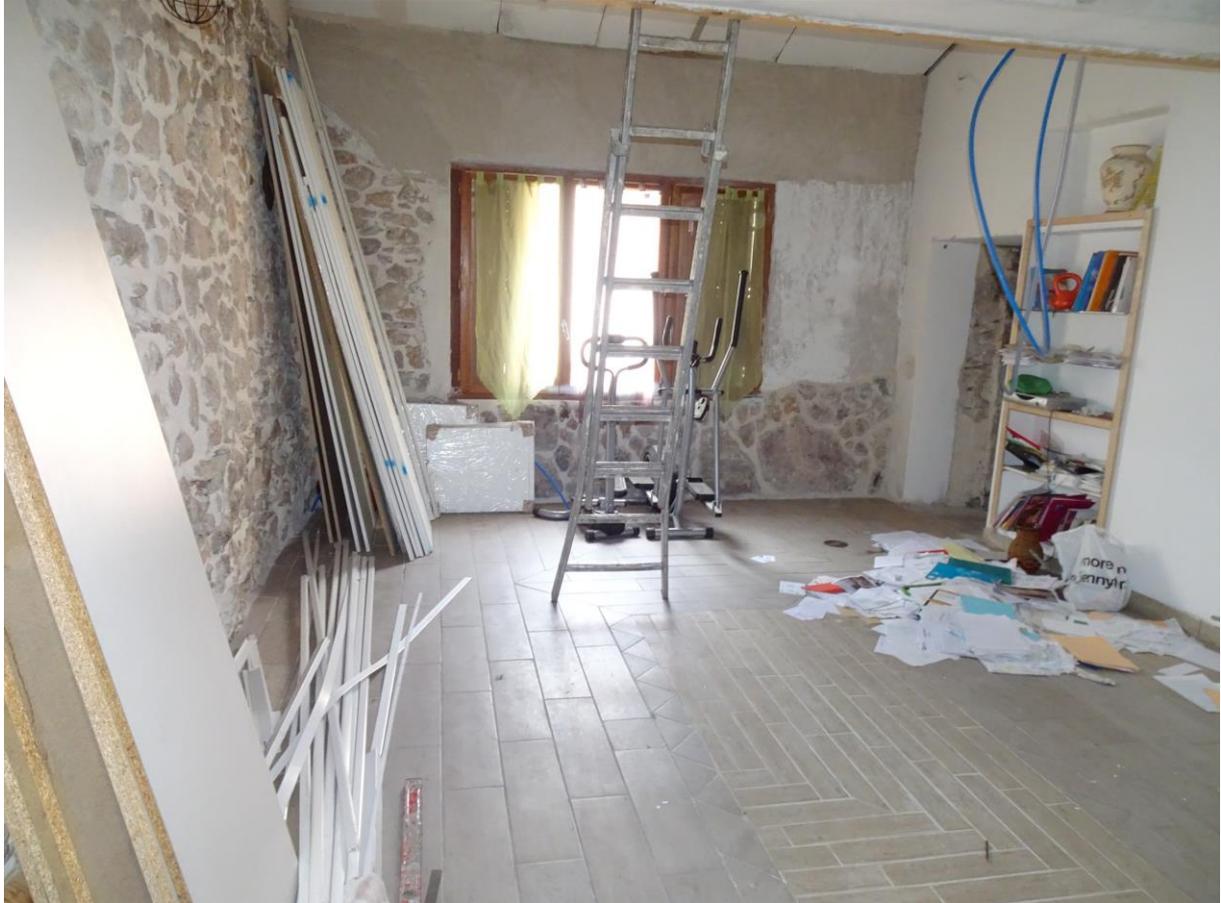
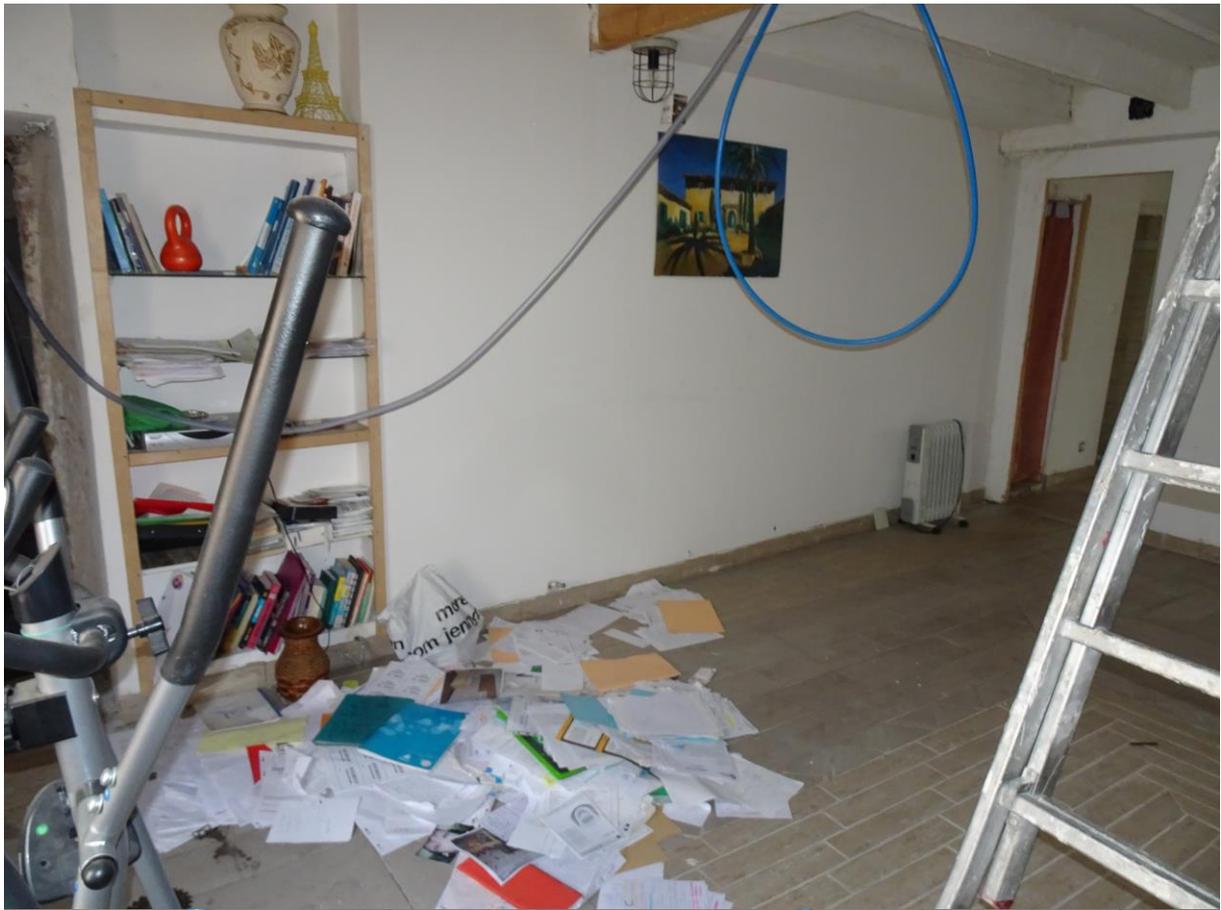
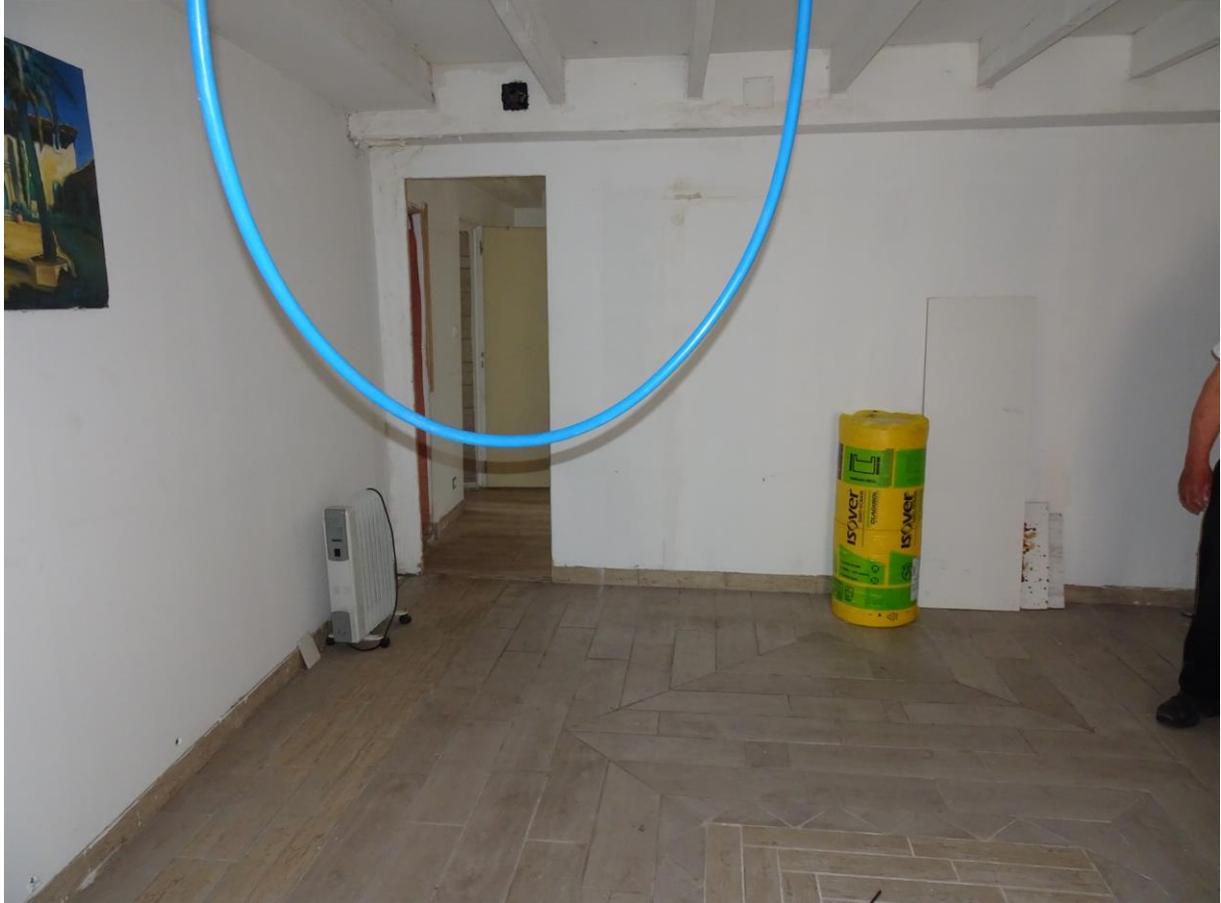
Les murs enduits et en pierres apparentes sont maintenus sans dégradation visible.

Le plafond blanc avec poutre apparente ne souffre d'aucune dégradation visible.

Cette pièce dispose d'une ouverture bois en état de fonctionnement.

Les combles, non aménagés sont accessibles depuis cette pièce.

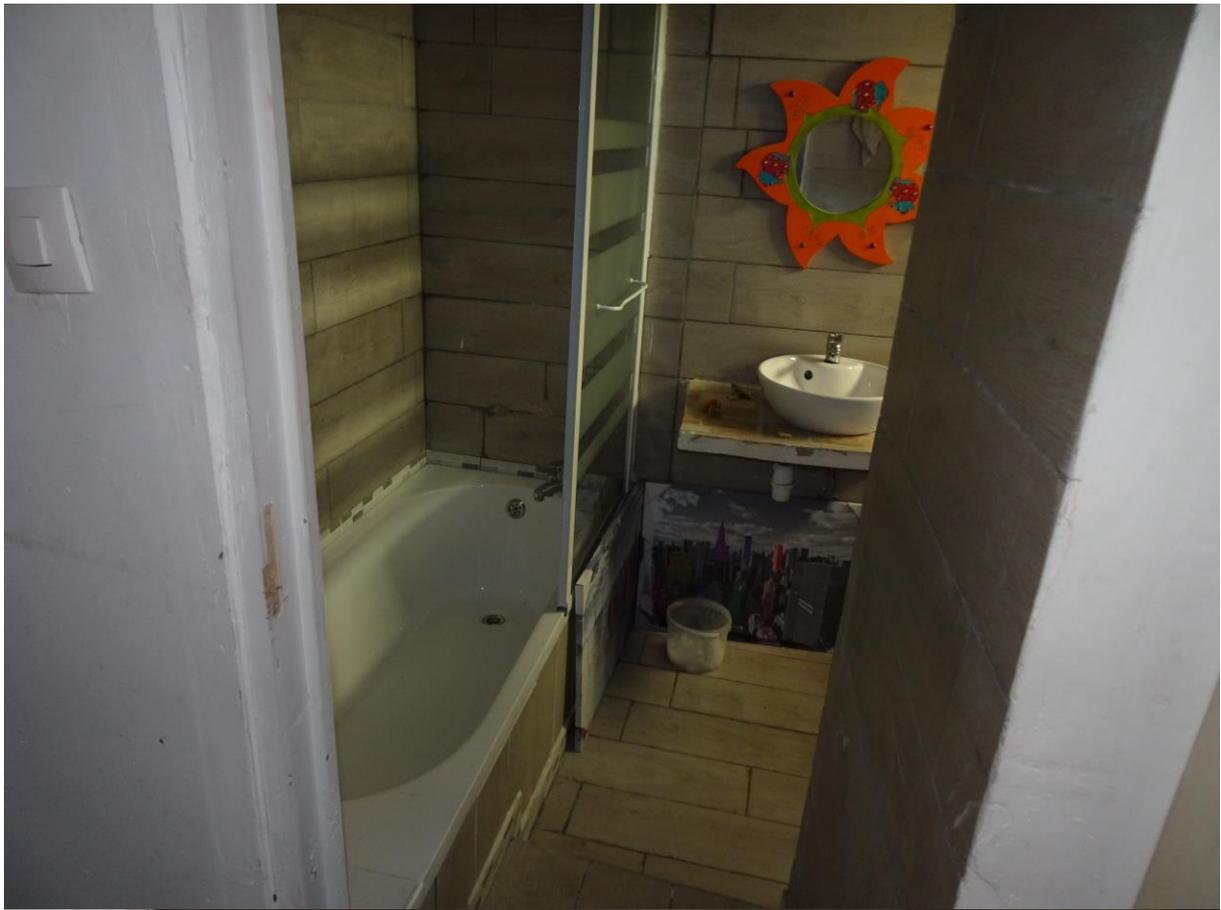
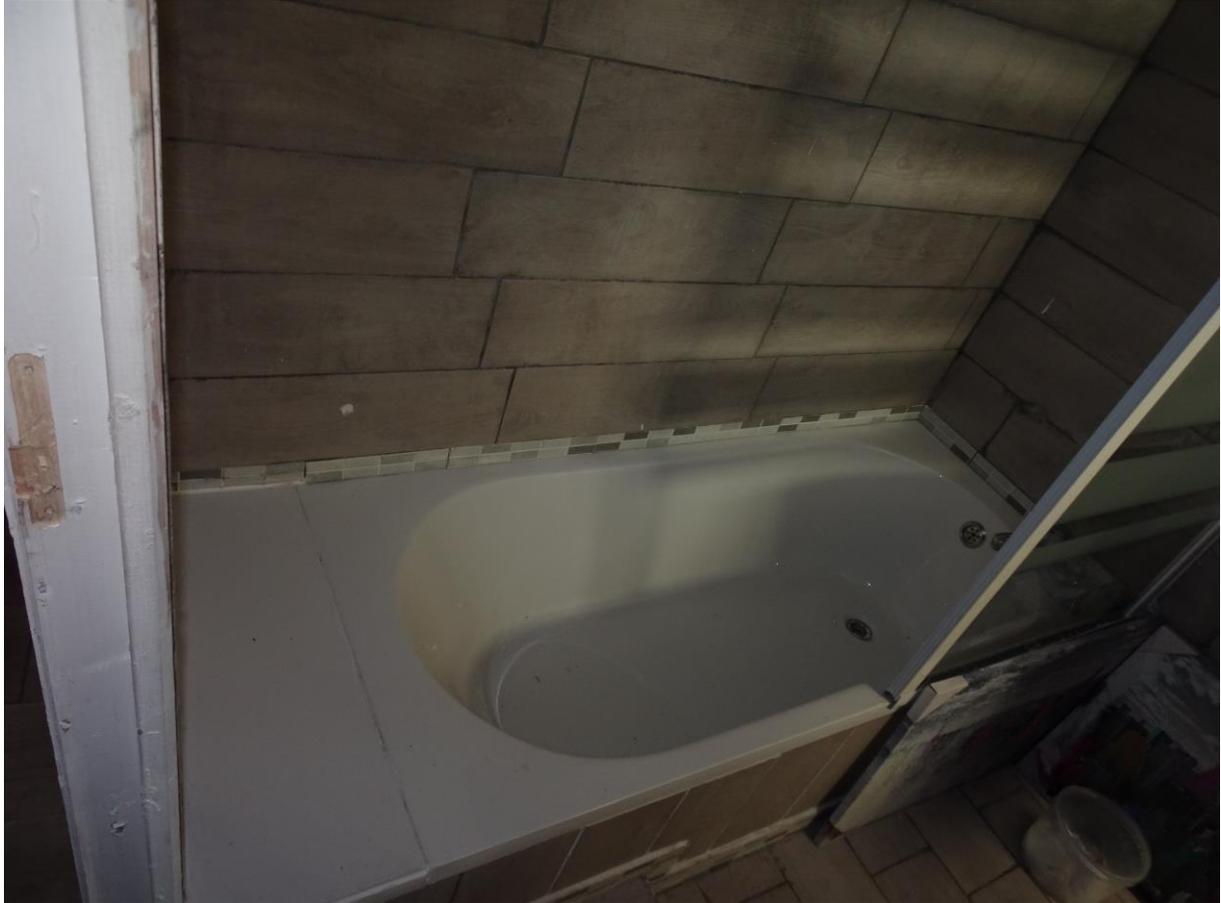
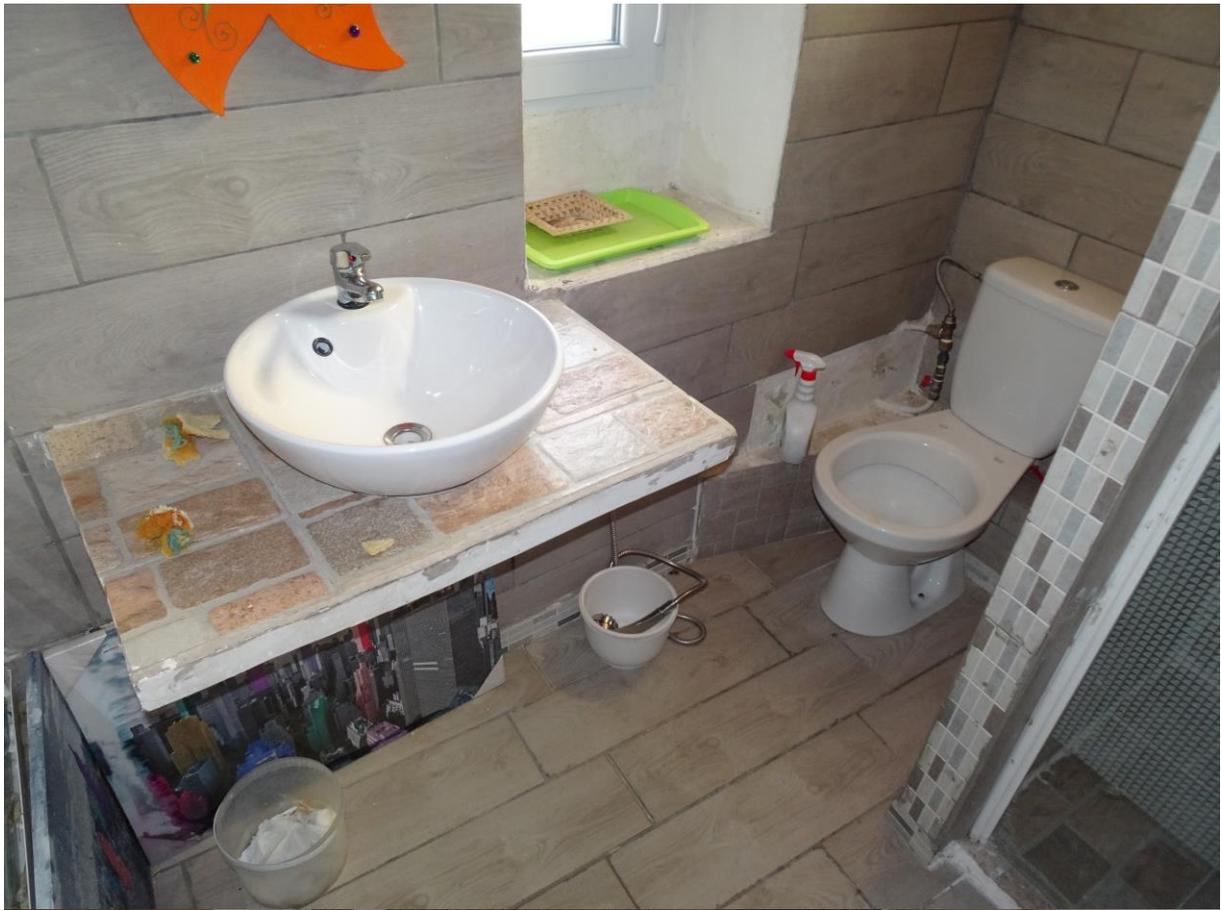
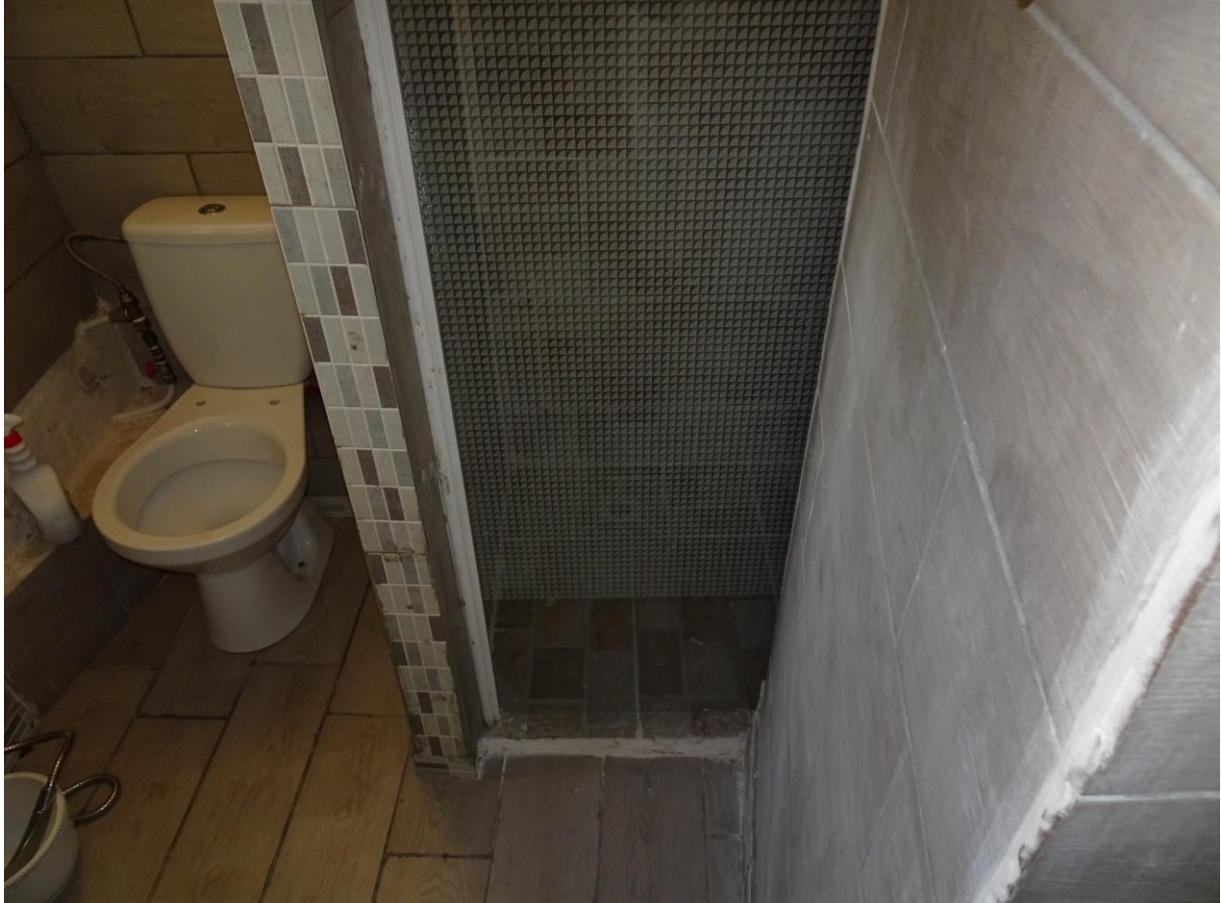
Cet espace bénéficie d'un ensemble se composant d'une vasque sur plan de travail, d'une glace, d'une douche avec porte vitrée, un WC avec réservoir de chasse et d'une douche, le tout maintenu en bon état d'entretien.

Cet espace comprend une ouverture PVC.
