PROCES VERBAL DESCRIPTIF DE BIEN

PROCES VERBAL DESCRIPTIF

COURNONTERRAL au 49 Rue Albert Camus,

LATTES, Parcelle EA n° 158

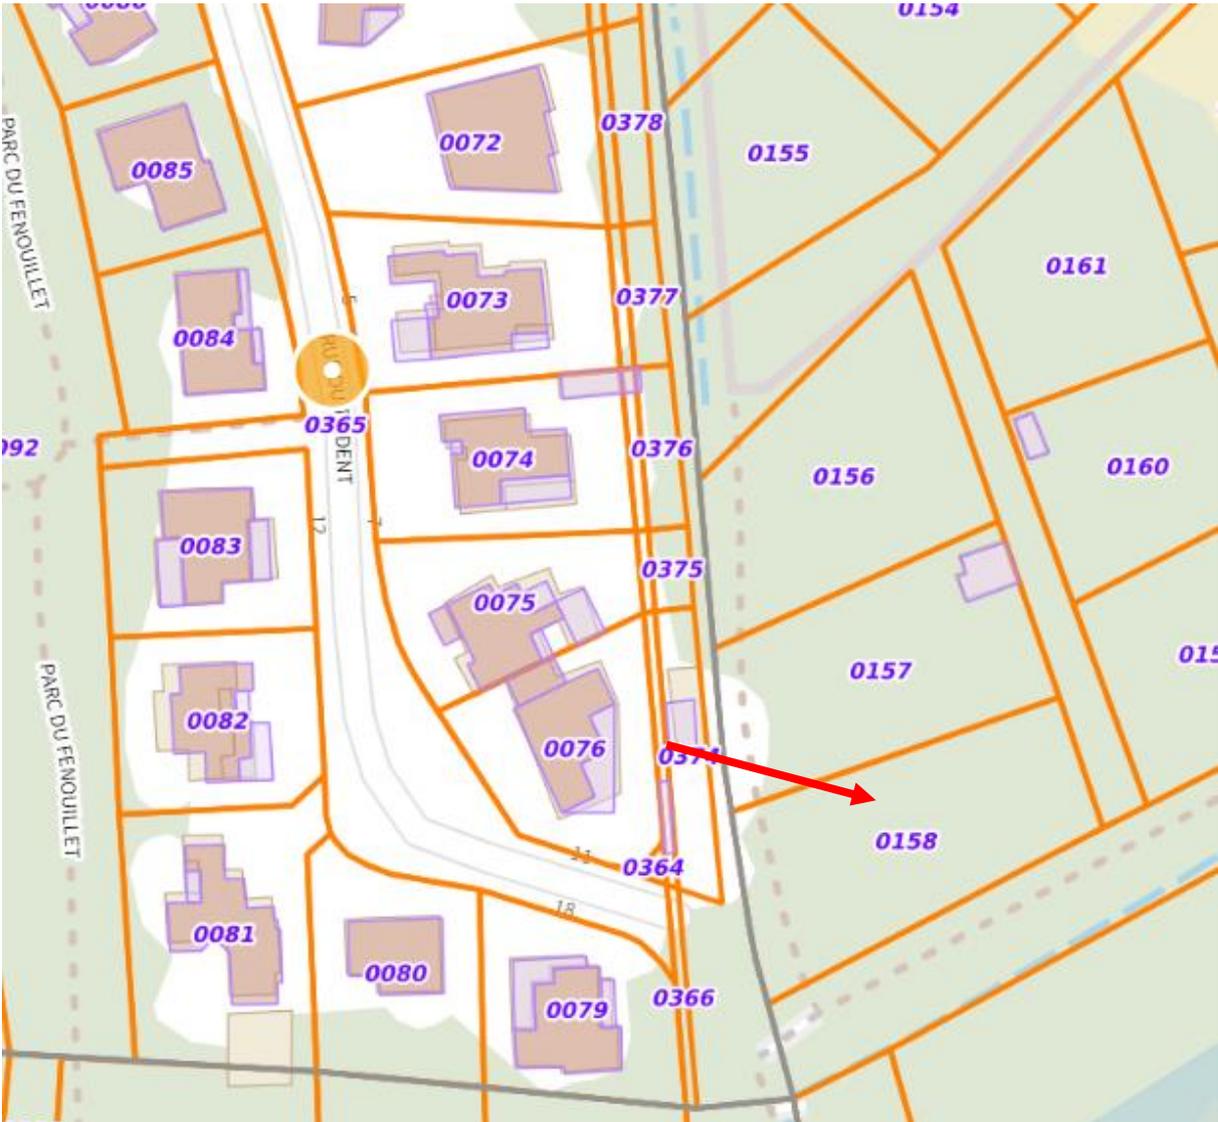
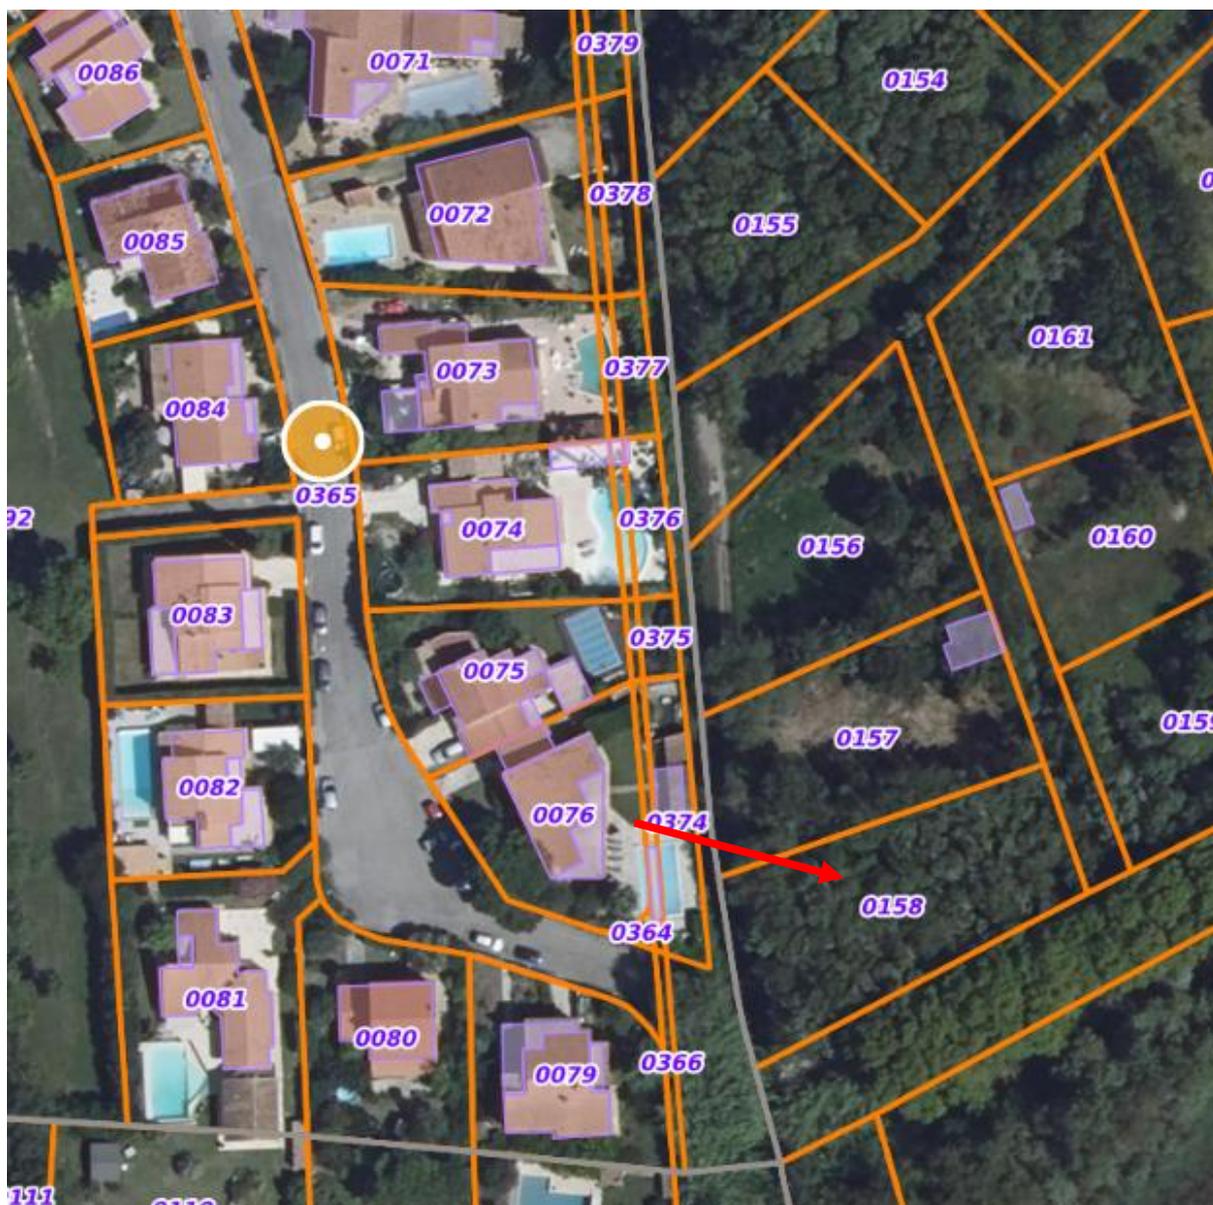
PARCELLE DE TERRE SISE à LATTES :

Me déplaçant sur site, je constate que la parcelle correspond à une zone boisée à laquelle il n'est pas possible d'accéder aisément.

La rue la plus proche est la « Rue du Trident ».

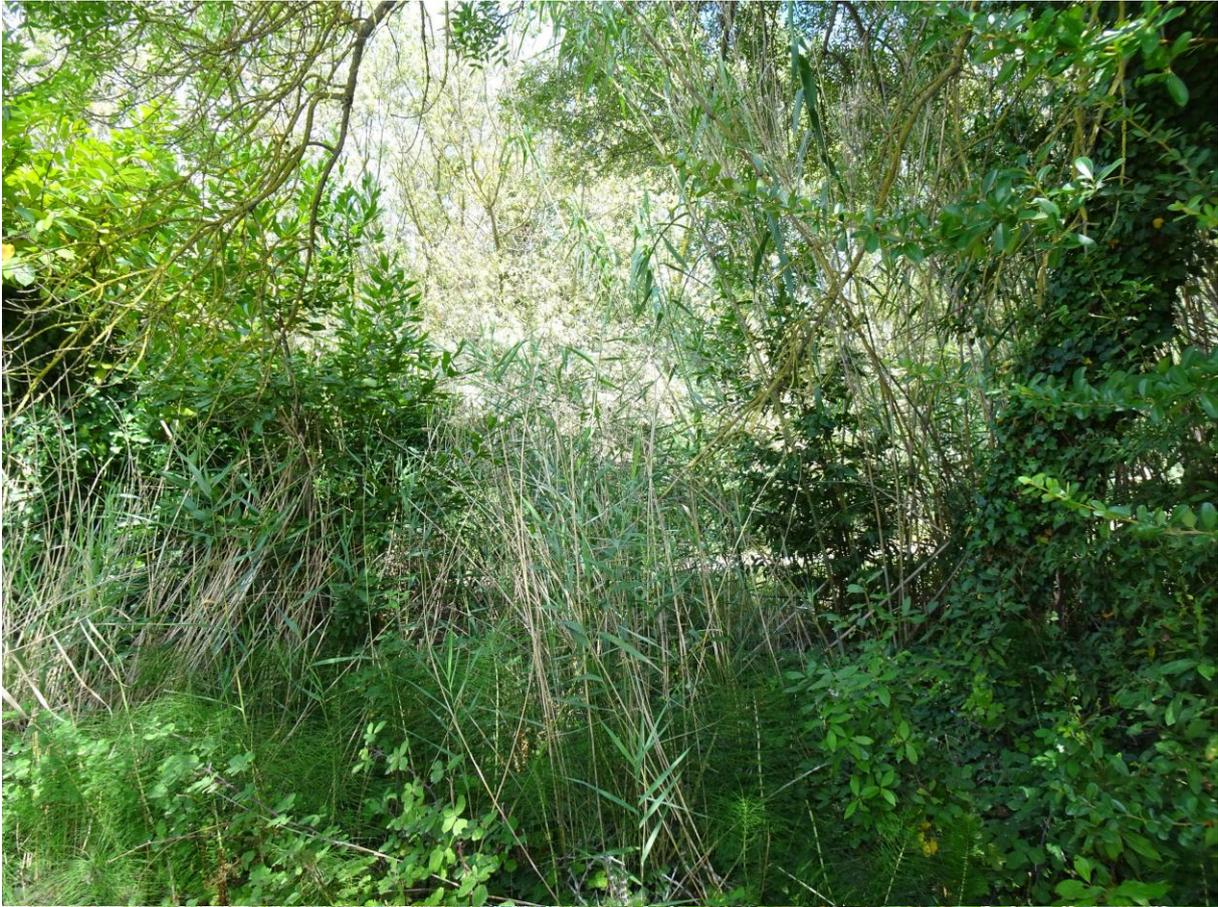
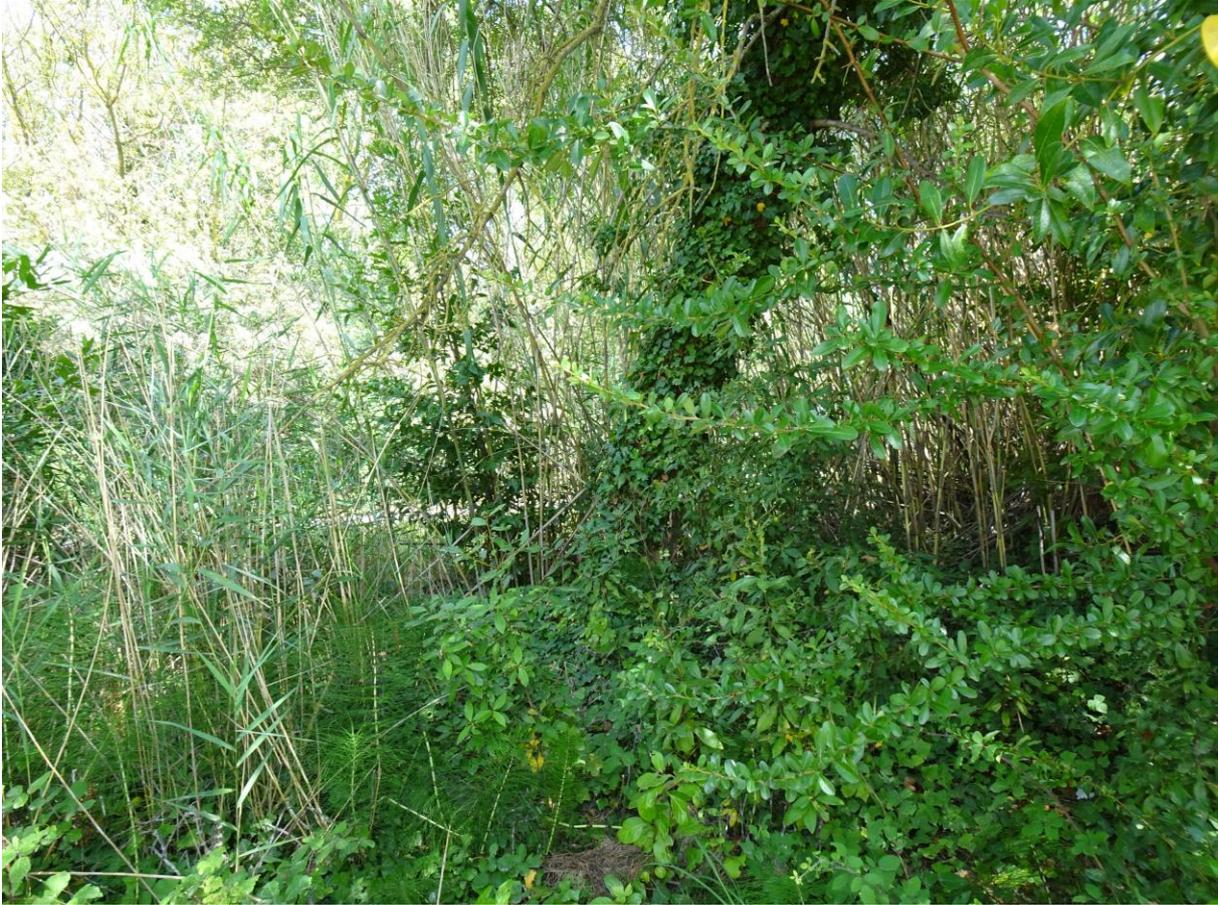
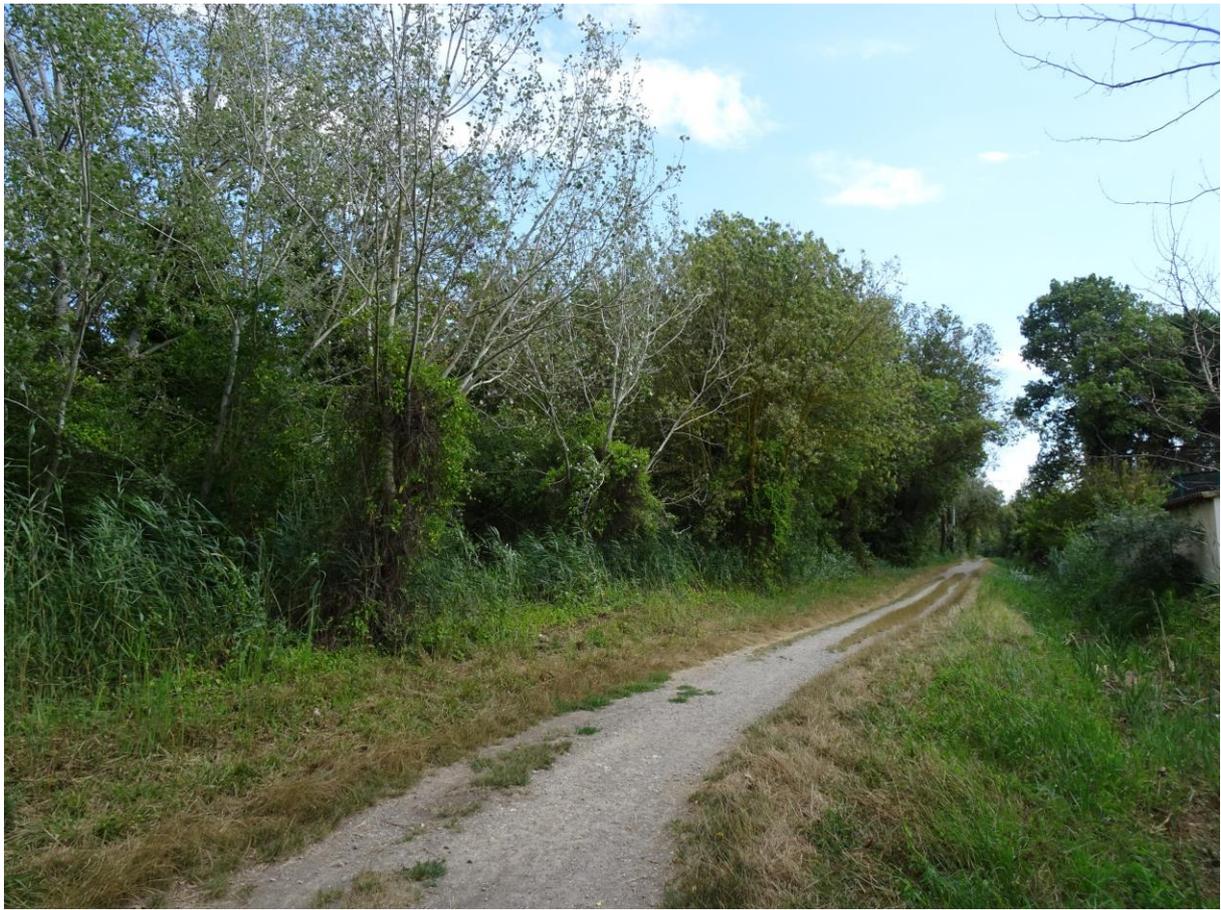
Cette zone inconstructible fait l'objet d'une préemption selon mes requérants.
